# Le Bois d'Orcan, Noyal-sur-Vilaine (35), Bretagne

## NEUTRALISATION DE DRAINS ENTERRE

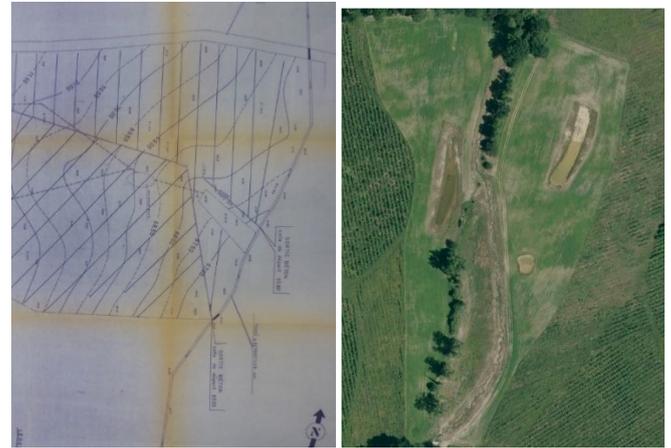
Le site, situé immédiatement au sud du tracé de la ligne à grande vitesse (LGV), était cultivé et drainé. Les travaux de drainage datent de 1984. Un réseau de drains enterrés a été placé en arête de poisson avec des collecteurs centraux se déversant dans le cours d'eau, qui a été rectifié et surcreusé. Des drains plus importants captent plusieurs sources dans le coteau.

Plan de drainage datant de 1984 et vue aérienne actuelle

- Passage d'une griffe de sous-solage de 1,20 m montée sur un bulldozer pour détruire le réseau de drains enterrés ;
- Creusement de mares (sans exutoire) à la sortie de certains collecteurs.

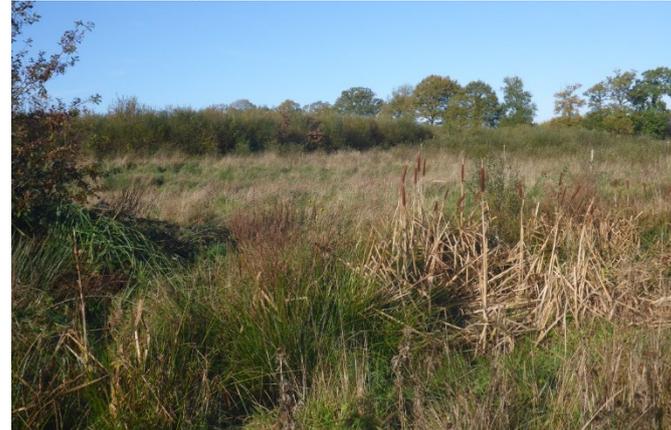
Différents habitats se sont développés sur le site qui était cultivé avant restauration
