# Pégase 5, Lannion (22), Bretagne

## SUPPRESSION DE REMBLAI

Milieu cible	Prairie humide
Début des travaux	2016
Superficie	0.56 ha
Contexte hydrogéomorphologique	Zone humide de versant en tête de bassin versant
Cadre des travaux	Mesure compensatoire

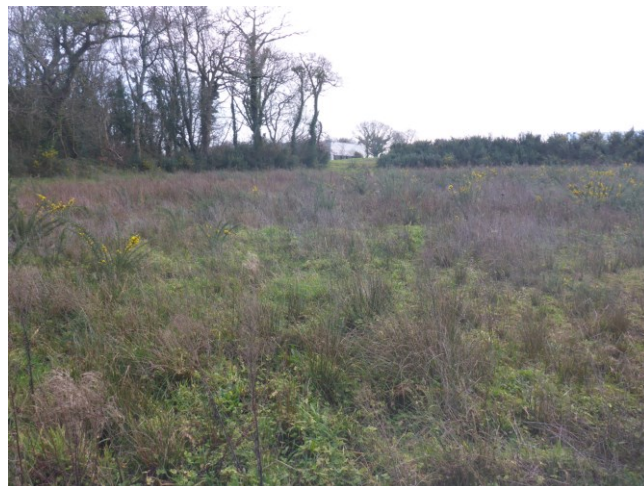
- une zone périphérique où l'horizon organo-minéral semble avoir plus ou moins été préservé. La recolonisation végétale y est plus avancée avec une dominance des espèces prairiales et particulièrement de la Houleque laineuse (*Holcus lanatus*) ;

Secteur à dominance d'espèces prairiales

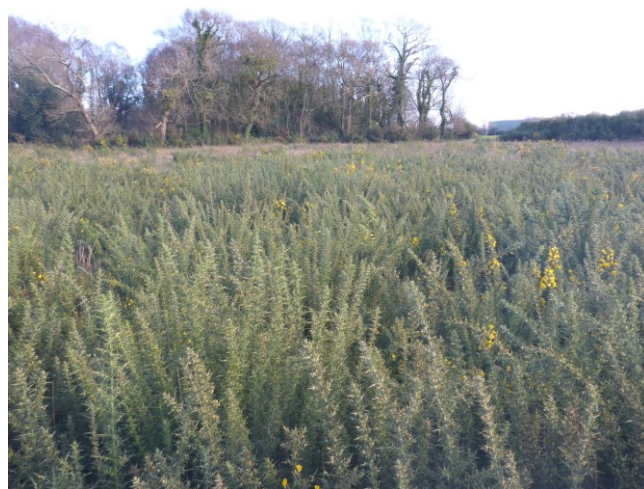
Ces conditions semblent en revanche favorables à l'Ajonc d'Europe (*Ulex europaeus*) qui y est plus abondant que dans la zone périphérique.

Secteur dominé par l'Ajonc d'Europe

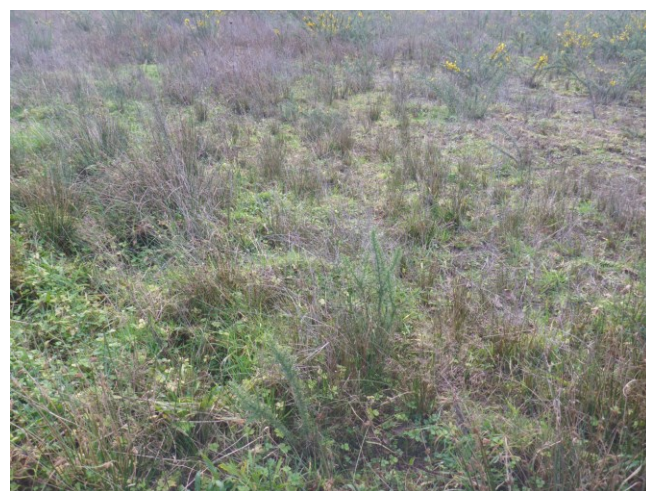
- une zone centrale où le sol semble être plus pauvre en matières organiques. Les thérophytes y sont abondantes et les plantes vivaces de prairies s'y installent plus difficilement. La colonisation est ainsi ralentie en raison du peu de nutriments disponibles et d'une structure du sol probablement défavorable.

Végétation peinant à reprendre, 5 ans après travaux

Le décaissement a été réalisé un peu trop profondément et a abouti à la suppression de la quasi-totalité de l'horizon organique.

Sur ce site, il aurait été judicieux de décompacter le sol et d'apporter de la terre végétale en surface.
