KERGUÉLIDIC Restauration d'une zone humide et du cours d'eau sur le site d'un projet de lotissement

PLABENNEC (29) | BRETAGNE

FICHE D'IDENTITÉ

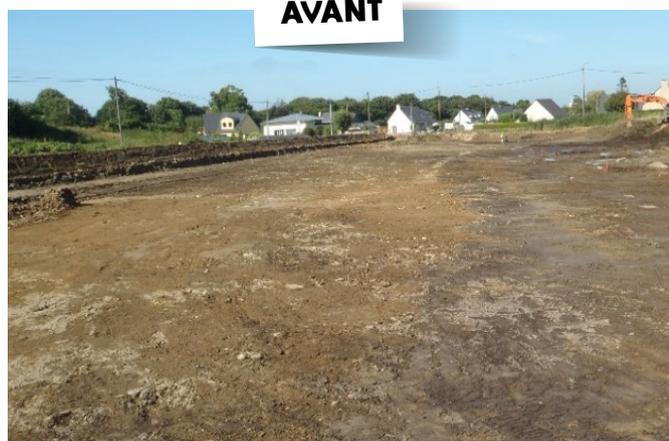
AVANT

Début des travaux

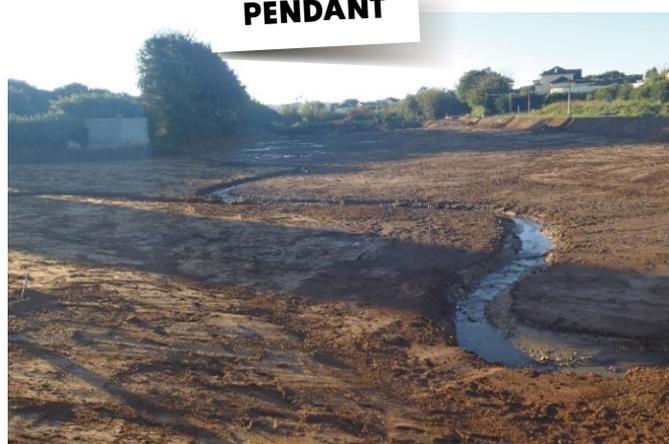
PENDANT

Fin des travaux de terrassement

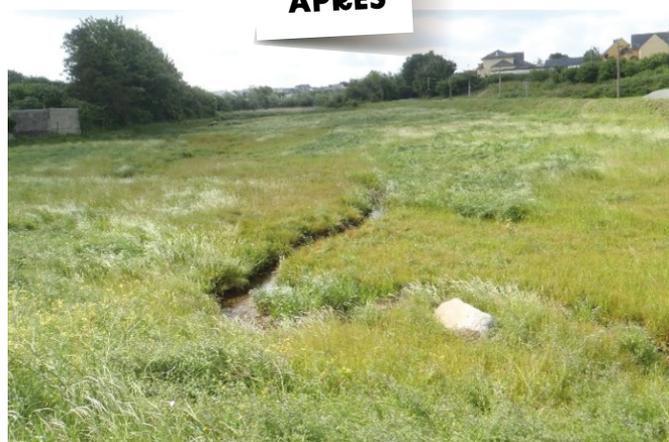
APRÈS

10 mois après les travaux
