# 4 SUPPRESSION DE REMBLAI

## LAUNAY GEFROY

### Remise en talweg d'un cours d'eau et suppression d'un remblai dans un parc péri-urbain

GÉVEZÉ (35) | BRETAGNE

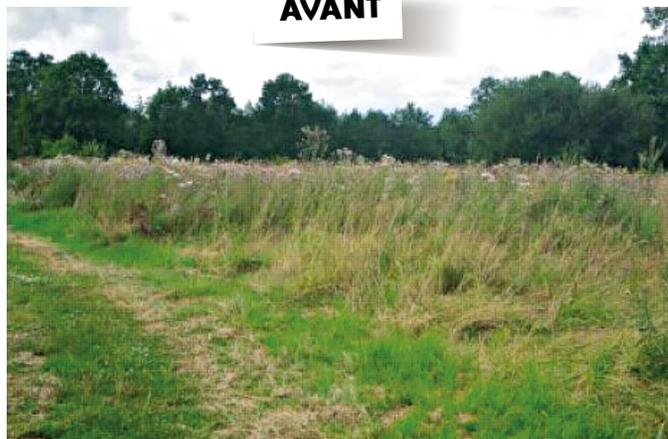
**AVANT**

Avant travaux sur la zone de remblai

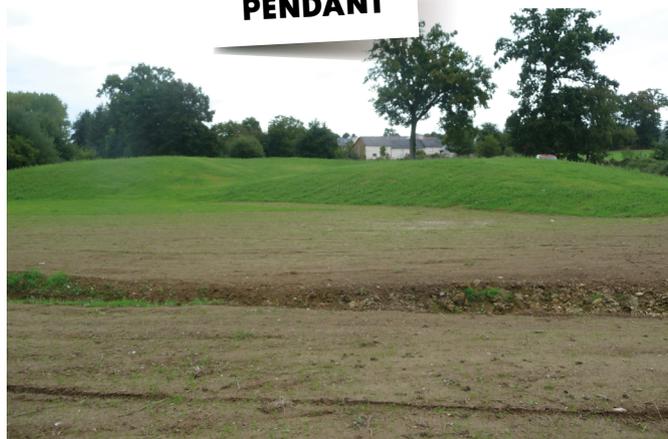
**PENDANT**

Travaux de terrassement et ensemencement

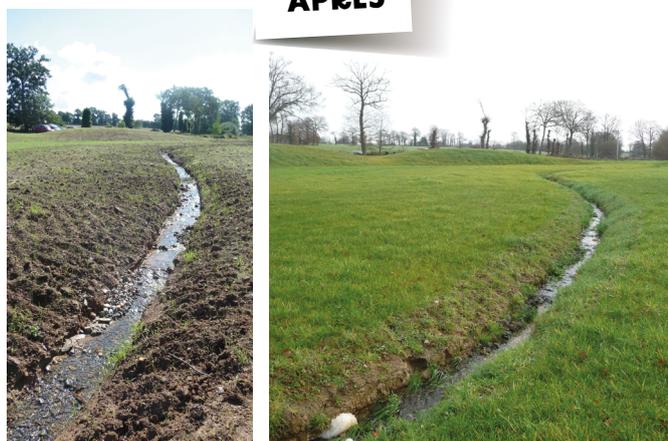
**APRÈS**

L'absence de crues morphogènes durant les années suivant les travaux n'a pas permis au profil du cours d'eau d'évoluer et celui-ci devra être repris mécaniquement. Par ailleurs, le mode de gestion actuelle de la parcelle par la commune (tontes régulières comme dans un parc urbain) ne permet pas la régéné-

Cours d'eau remplacé, reméandré et reprofilé
