NEUTRALISATION
DE DRAINAGE ENTERRÉLE BOIS
D'ORCANRestauration d'une zone
humide comme mesure
compensatoire à
l'aménagement d'une
ligne grande vitesse

NOYAL-SUR-VILAINE (35) | BRETAGNE

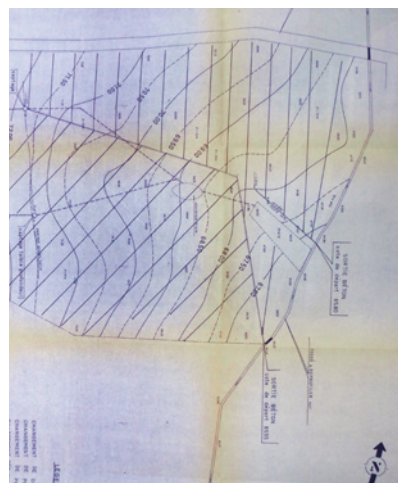
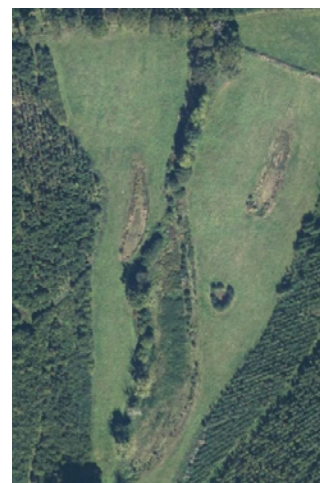
Plan de drainage datant de 1984 et vue aérienne actuelle

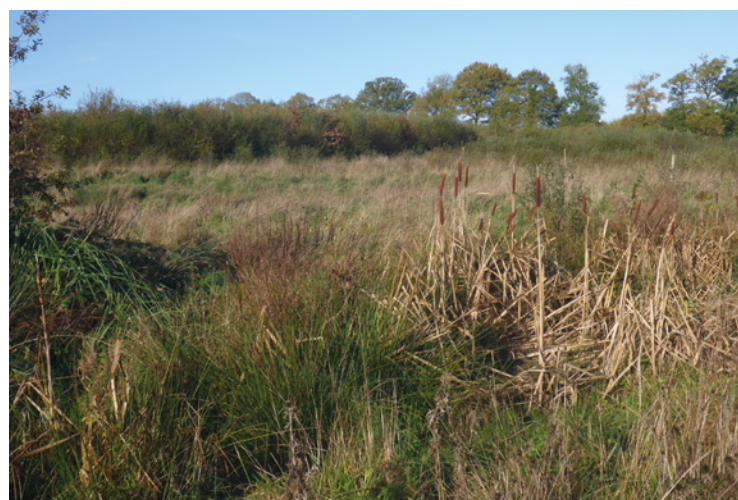
Les suivis piézométriques montrent une saturation du sol dans les 50 premiers centimètres, compatible avec le développement de milieux humides, décroissant vers le haut de parcelle. Cependant, un ressuyage rapide après les événements pluvieux fait penser que la neutralisation du drainage n'a pas été totalement efficace. Ceci tend à être confirmé par l'étude de la végétation qui montre que la majeure partie du site est occupée par une prairie mésohygrophile eutrophile (*Rumici obtusifolii* - *Arrhenatherion elatioris*). Les secteurs ayant fait l'objet d'un décapage du sol lors des travaux de création de la mare et de reprofilage du cours d'eau sont occupés par une prairie mésohygrophile méso-eutrophile (*Lino angustifolii* - *Oenantherion pimpinelloidis*). En raison de l'export de l'horizon organo-minéral du sol, cette prairie est moins dominée par les espèces compétitives et est donc plus diversifiée. L'étude des peuplements faunistiques va également dans ce sens puisqu'un peu plus de 60 % des araignées uniquement sont inféodées aux zones humides, alors que sur le site servant de témoin ce sont 100 % des espèces hydrophiles.

Différents habitats se sont développés sur le site qui était cultivé avant restauration
