NEUTRALISATION DE DRAINAGE ENTERRÉ

KERGONIOU Restauration d'un cours d'eau busé et de sa zone humide attenante en zone cultivée

LENNON (29) | BRETAGNE

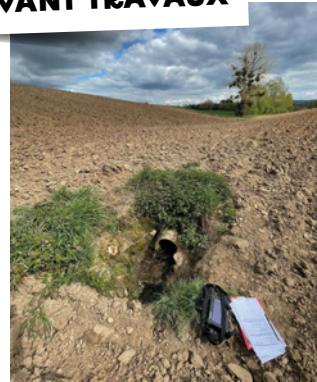
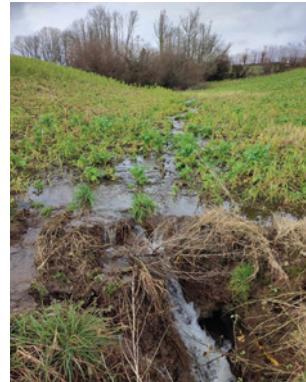
AVANT TRAVAUX

Le ruisseau de Kergoniou est un affluent du Ster Goanez, lui-même un affluent de l'Aulne. Ce ruisseau s'écoule sur la commune de Lennon dans le Finistère, à l'ouest de Châteauneuf-du-Faou. Il a été busé sur 85 mètres dans les années 1970 pour faciliter l'exploitation agricole. Depuis, la buse fragilisée s'est effondrée en 2 points et le cours d'eau repasse au niveau du talweg, dans la parcelle cultivée.

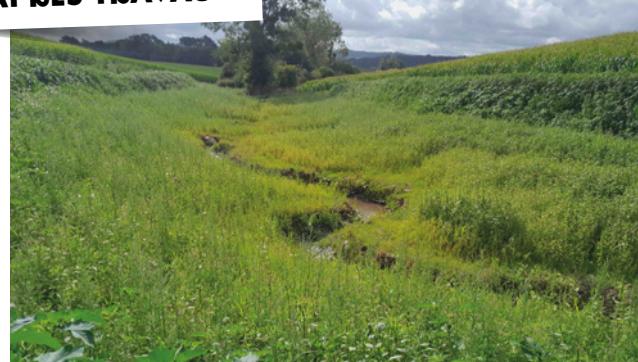
APRÈS TRAVAUX

La faune invertébrée aquatique est rapidement apparue sur le site. Malgré le décapage sur 60 cm de terre végétale, nécessaire pour retirer la buse et recréer les berges, la repousse rapide d'une végétation diversifiée est observée.
