RESTAURATION DE LA CONTINUITÉ ÉCOLOGIQUE D'UN COURS D'EAU ET  
RECONNEXION LATÉRALE À LA ZONE HUMIDE (2016)

SITE PILOTE DE CORROAC'H, PLOMELIN (29)

ÉVOLUTION DU SITE 3 ANS APRÈS TRAVAUX

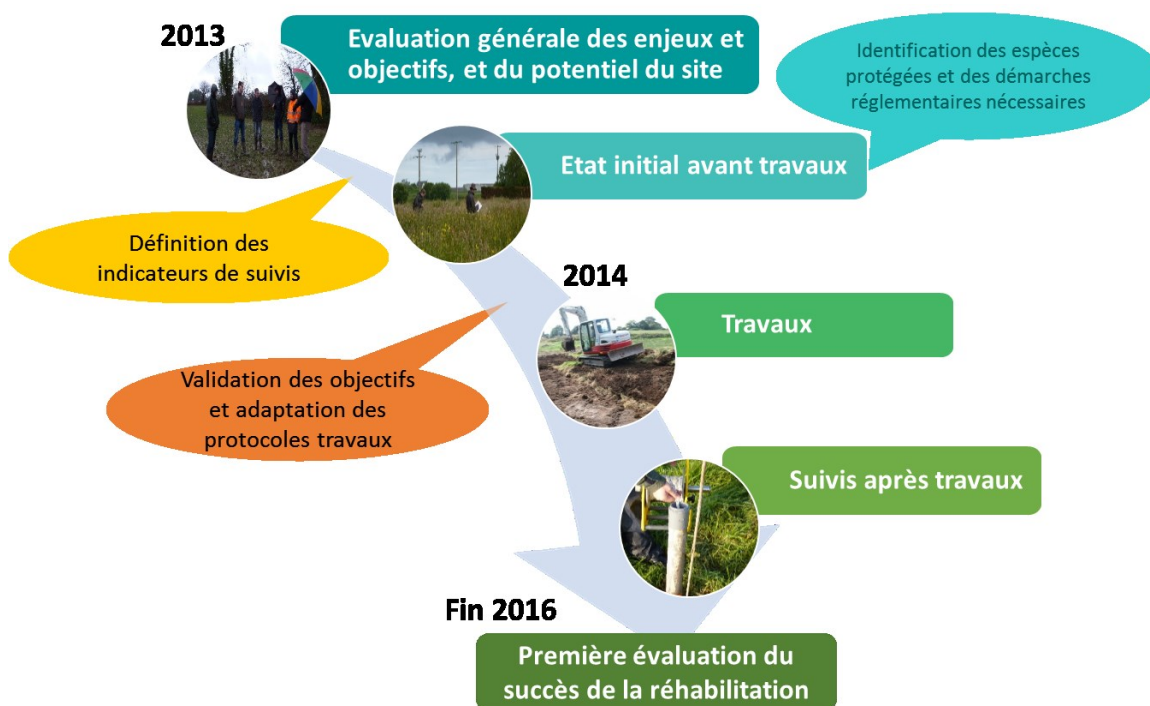
Figure 3 Démarche générale du réseau expérimental de réhabilitation de zones humides

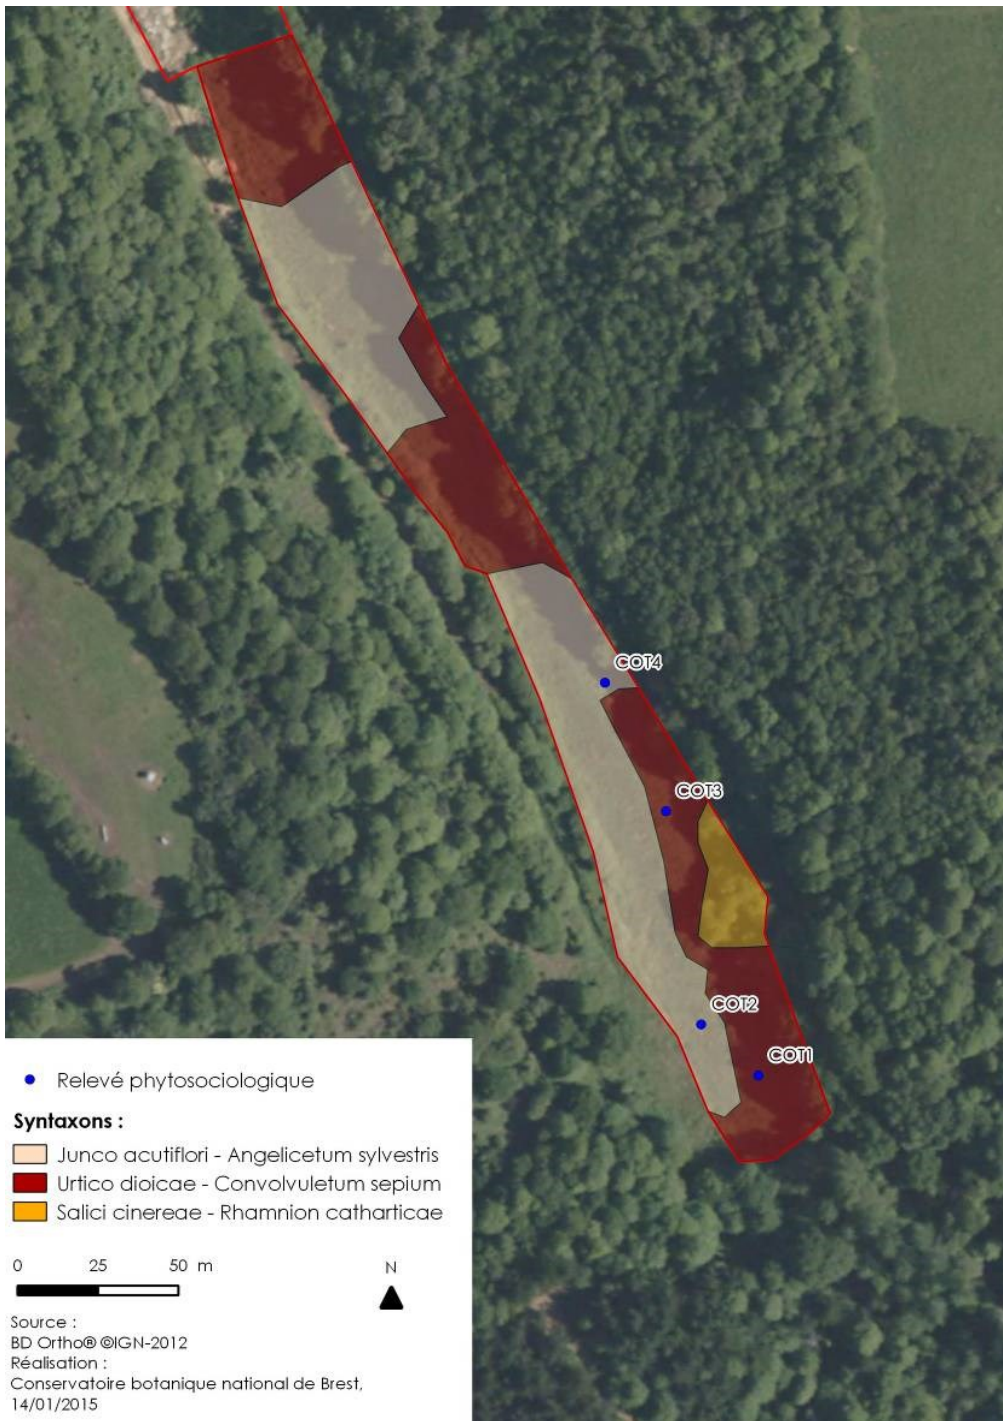
Le site est principalement composé (Figure 8) par deux communautés de mégaphorbiaies : une mégaphorbiaie issue de l'abandon des prairies humides de fond de vallon (*Junco acutiflori* - *Angelicetum sylvestris* - relevé COT2) et une mégaphorbiaie rivulaire nitrophile à *Urtica dioica*, *Calystegia sepium* et *Oenanthe crocata* (*Urtico dioicae* - *Convolvuletum sepium* - relevés COT1 et COT3).

Ponctuellement, sur le bord du ruisseau du Corroac'h, se développe une saulaie rivulaire du *Salici cinereae* - *Rhamnion catharticae* (pas de relevé).

Dans le ruisseau du Corroac'h, se développe un herbier aquatique du *Callitricho hamulatae* - *Myriophylletum alterniflori* (relevé COT4).

Figure 8 Cartographie des végétations du site témoin du Corroac'h

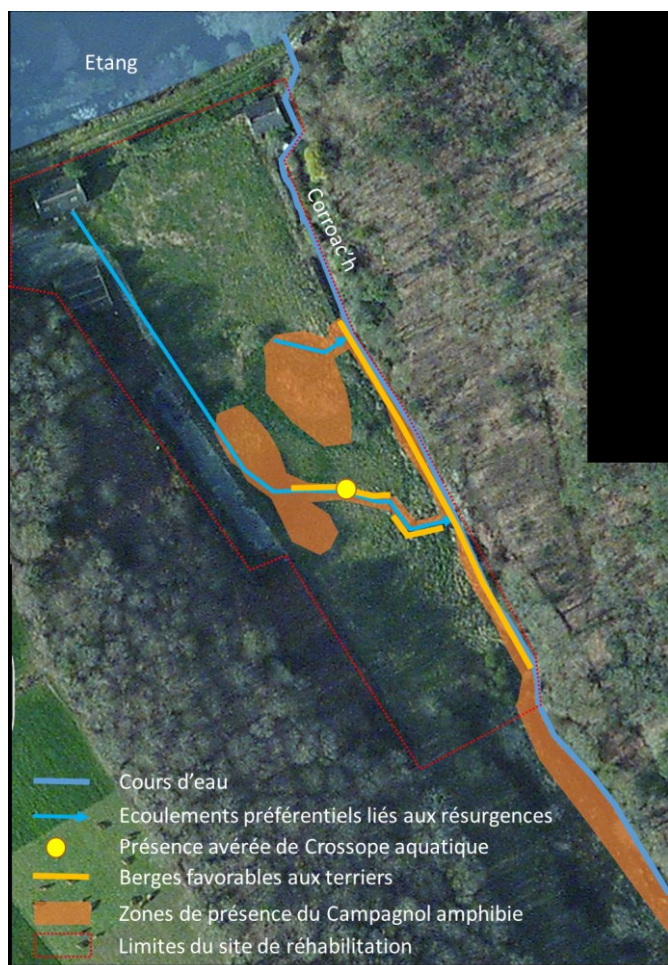
La présence de la Crossope aquatique a été relevée dans la partie sud de l'écoulement d'eau partant de la digue. Des crottes de l'espèce ont été identifiées à cette localisation (Figure 14 et tube 17 annexe 2).

D'après les observations, le Campagnol amphibie utilise l'ensemble de la berge du cours d'eau et des zones d'écoulement de la parcelle, ainsi que les zones de jonchaies et dans une moindre mesure les cressonnières (Figure 14). Les traces de présence se sont étendues vers le nord du site d'année en année, avec une occupation avérée de la mare en pied de digue et des berges de l'ensemble de l'écoulement d'eau en 2016.

Figure 14 Localisation des espèces de micromammifères protégés sur le site de Corroac'h en 2014

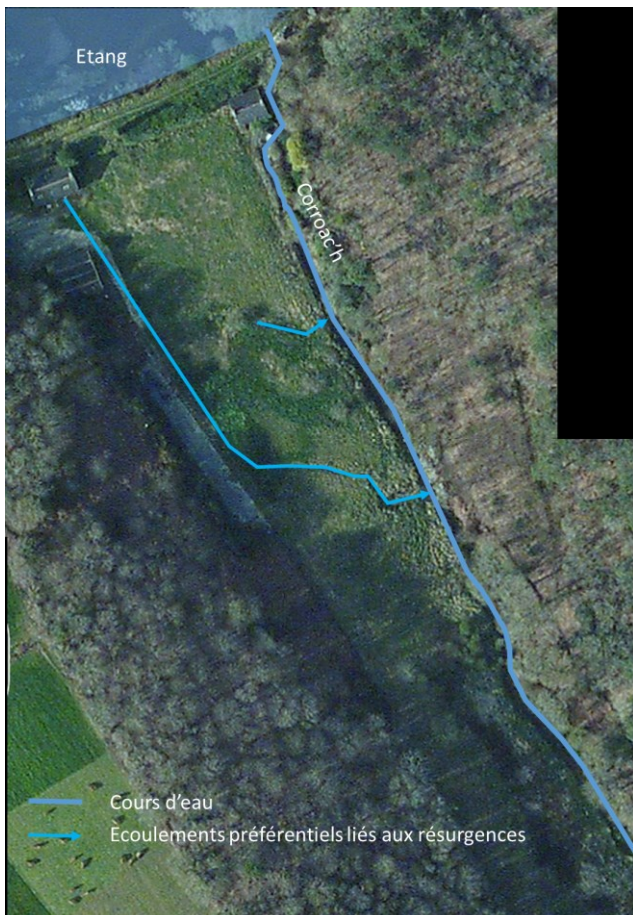
Figure 19 Réseau hydrographique et circulation d'eau sur le site du Corroac'h

Le site à réhabiliter est longée à l'Est par le cours d'eau du Corroac'h. Des infiltrations d'eau sont présentes au travers de la digue par le biais de l'ancienne prise d'eau de la pisciculture. Il en résulte des résurgences d'eau et des écoulements préférentiels sur le site. Des fossés ont été creusés pour évacuer l'eau et se jettent dans le Corroac'h (Figure 19).

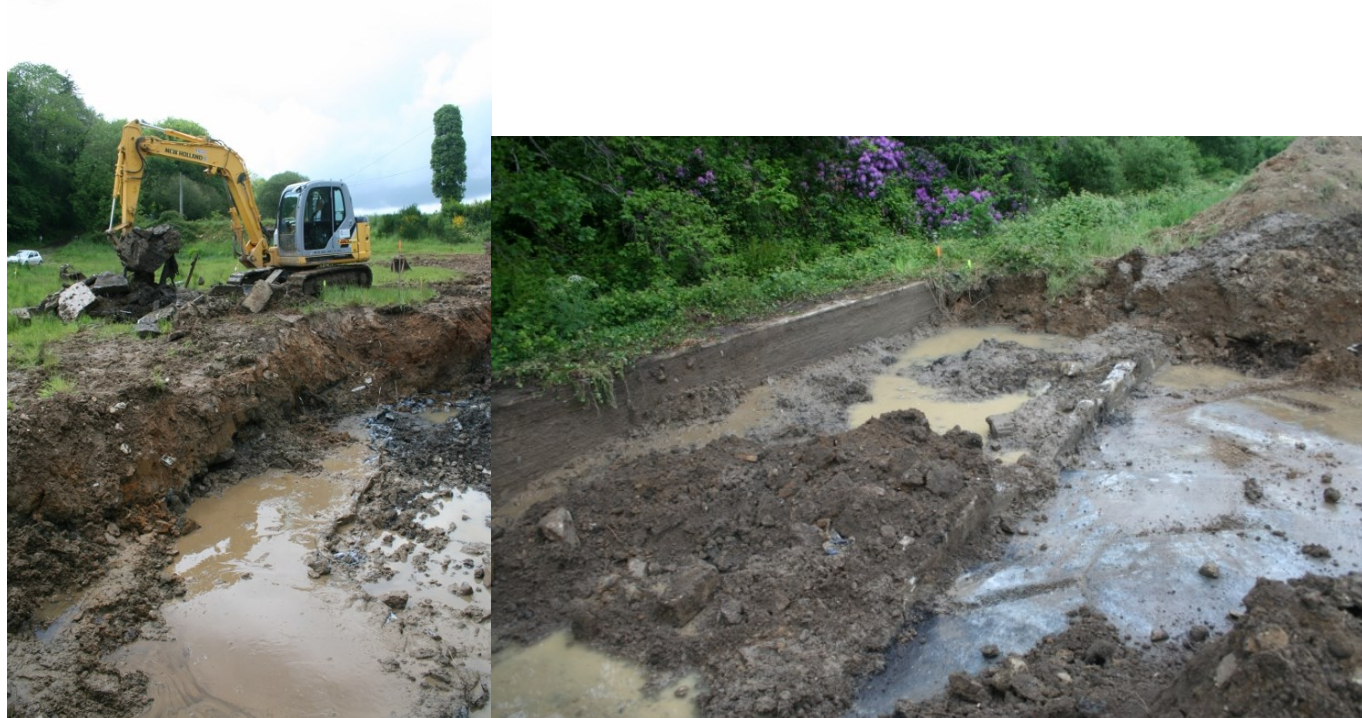
*Mise à nu de canalisations et des fonds intacts des bassins de la pisciculture. Les murs avaient été partiellement démantelés et laissés sur place.*

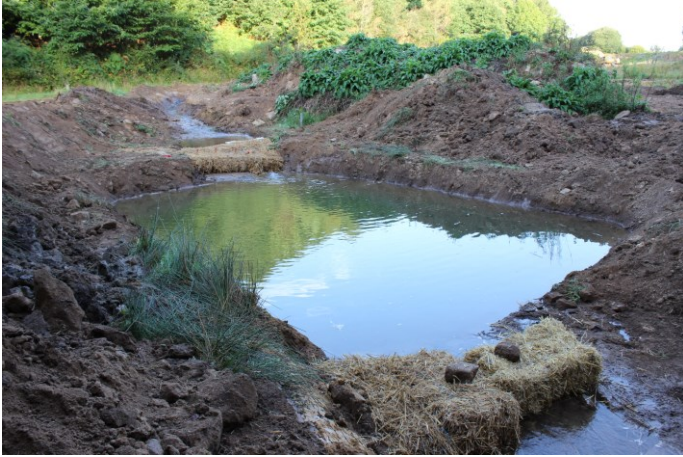
*Bassin de décantation récepteur des eaux s'écoulant sur le site avant rejet dans le cours d'eau.*

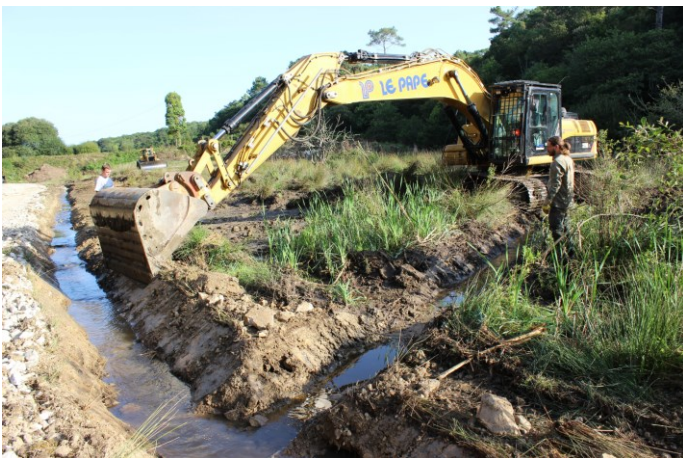
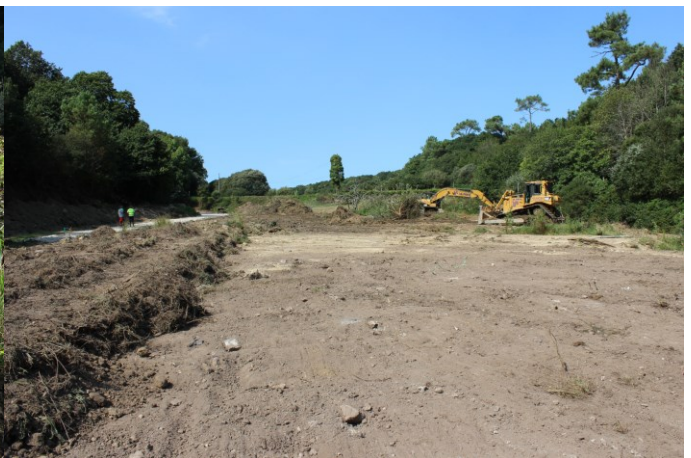
*Décapage lent de la végétation laissant le temps aux micromammifères et batraciens de fuir et rendant le site inattentif pour ces espèces.*

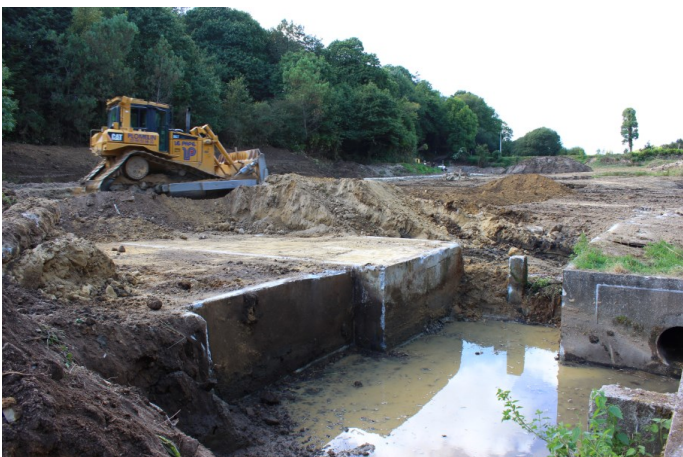
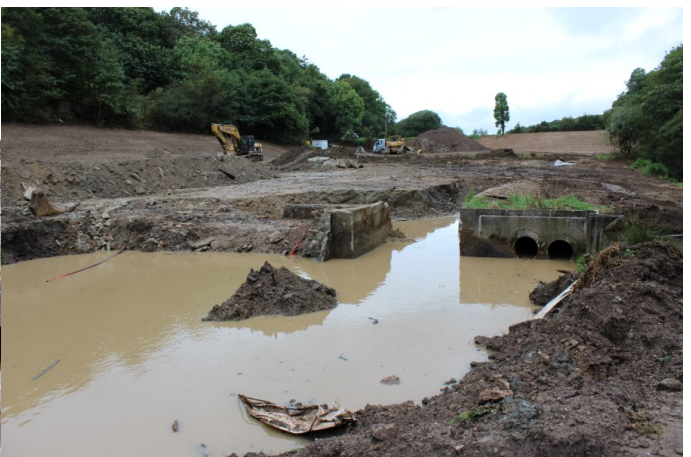
*Suppression de la terre en surface des bassins puis dans les bassins*

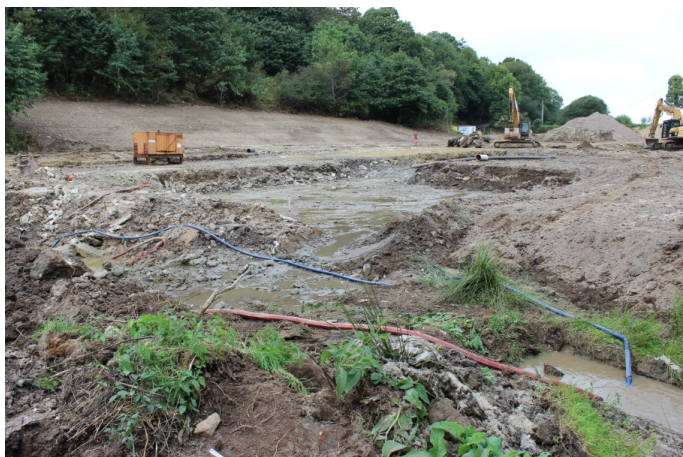
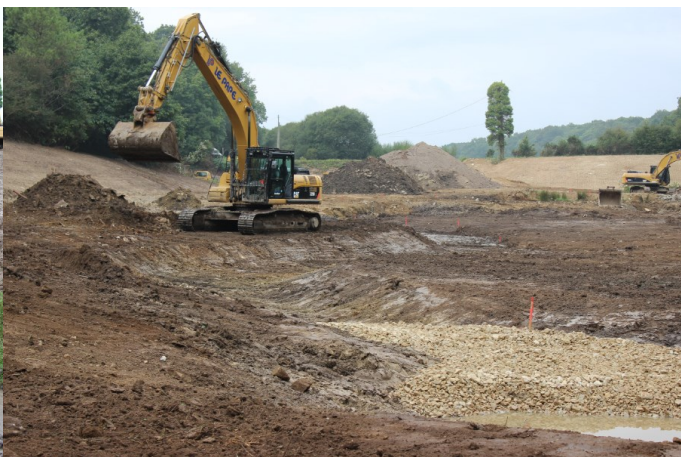
*Suppression des bassins et remodelage du sol et du nouveau lit du cours d'eau*

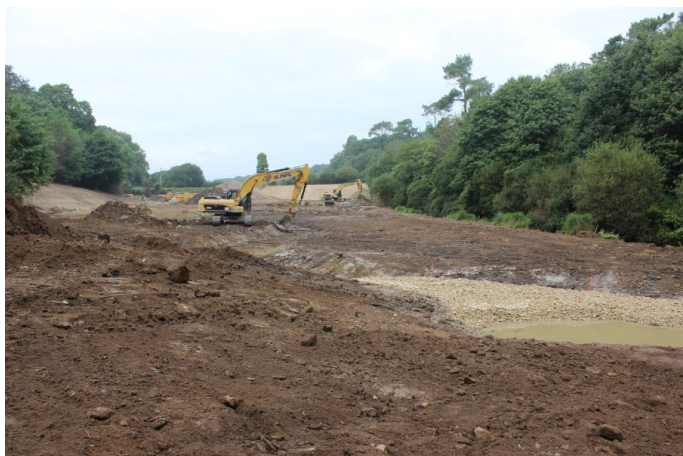
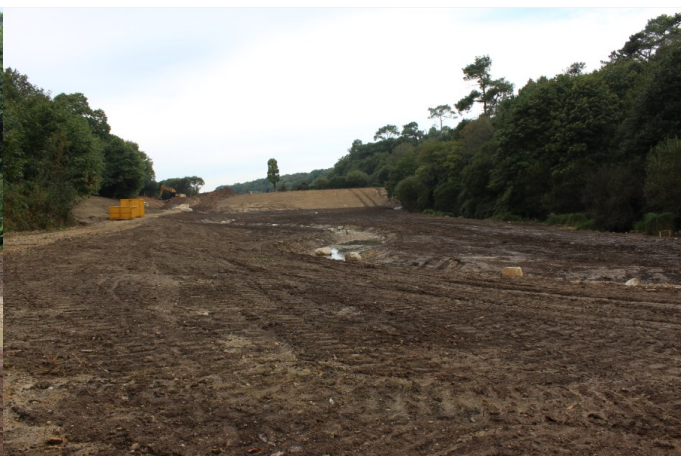
*Progression des travaux d'aval en amont en une passe*

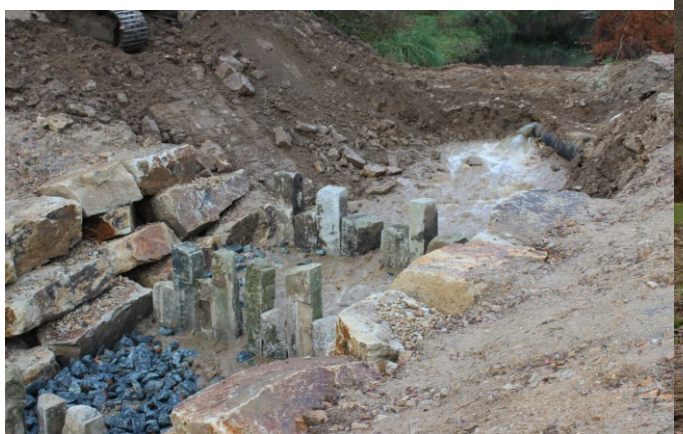
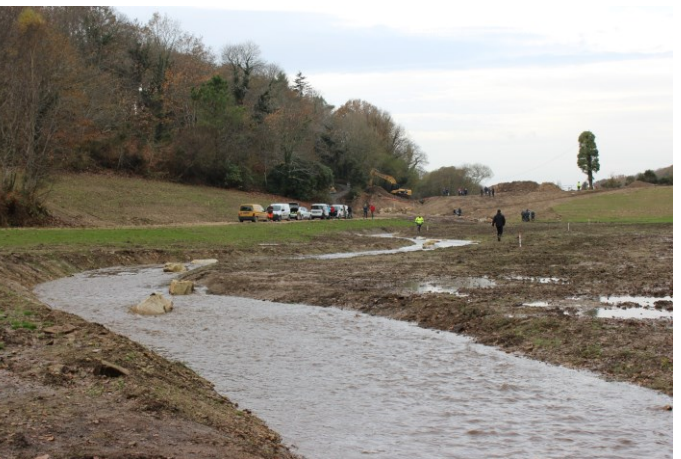
*Ouverture du nouveau tracé du cours d'eau en amont de la passe à poisson et mise en eau du nouveau lit*

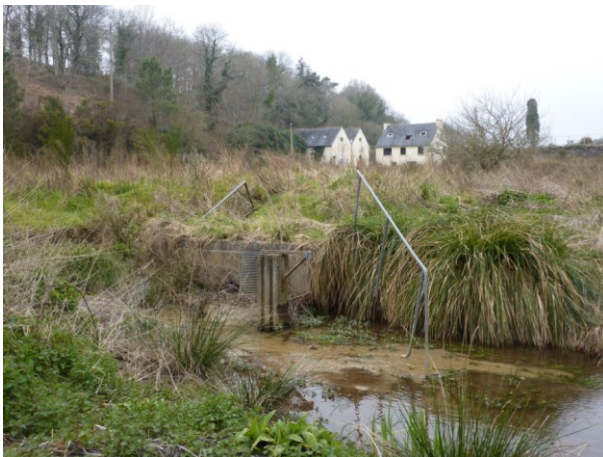
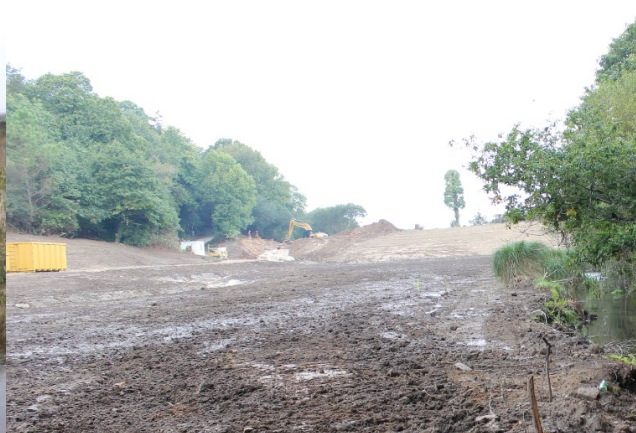
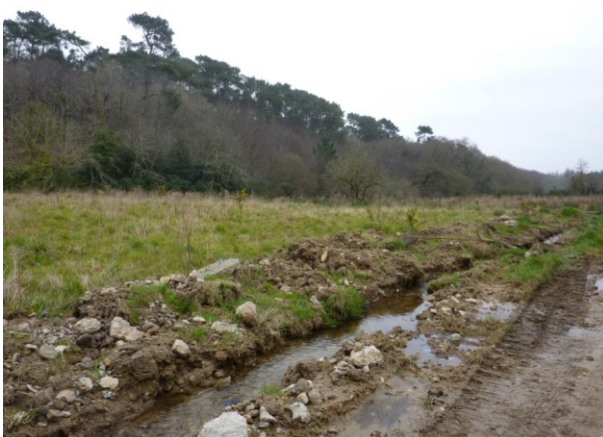
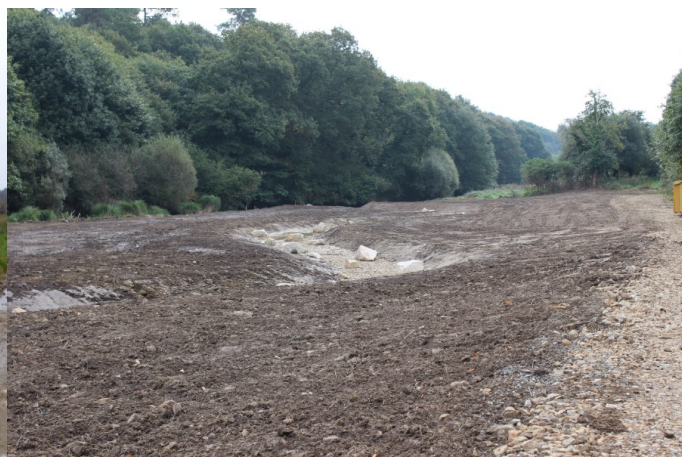
*Retour vers le niveau du terrain naturel*

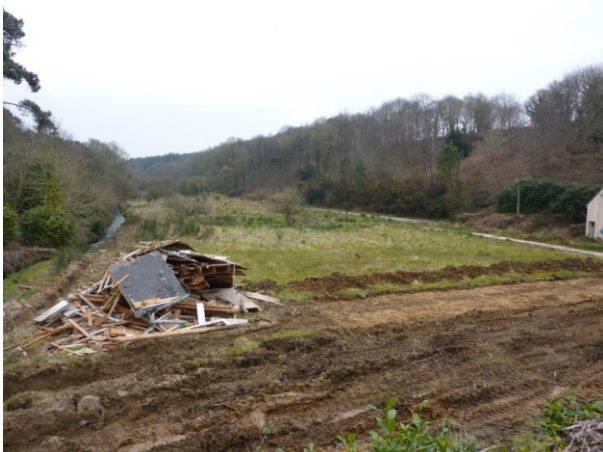
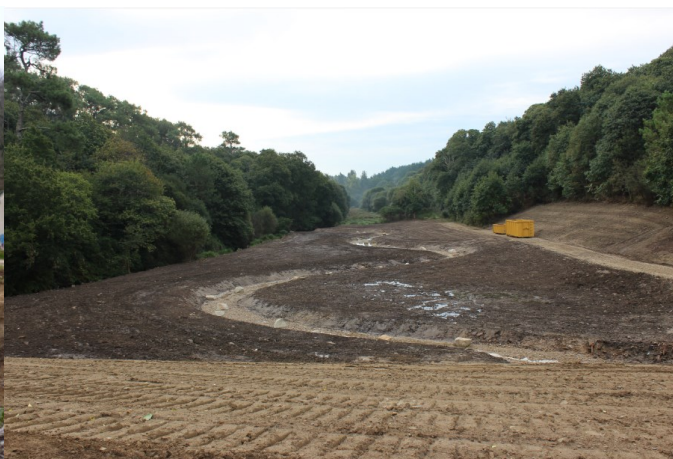
*Vue de la digue du nouveau tracé du cours d'eau*

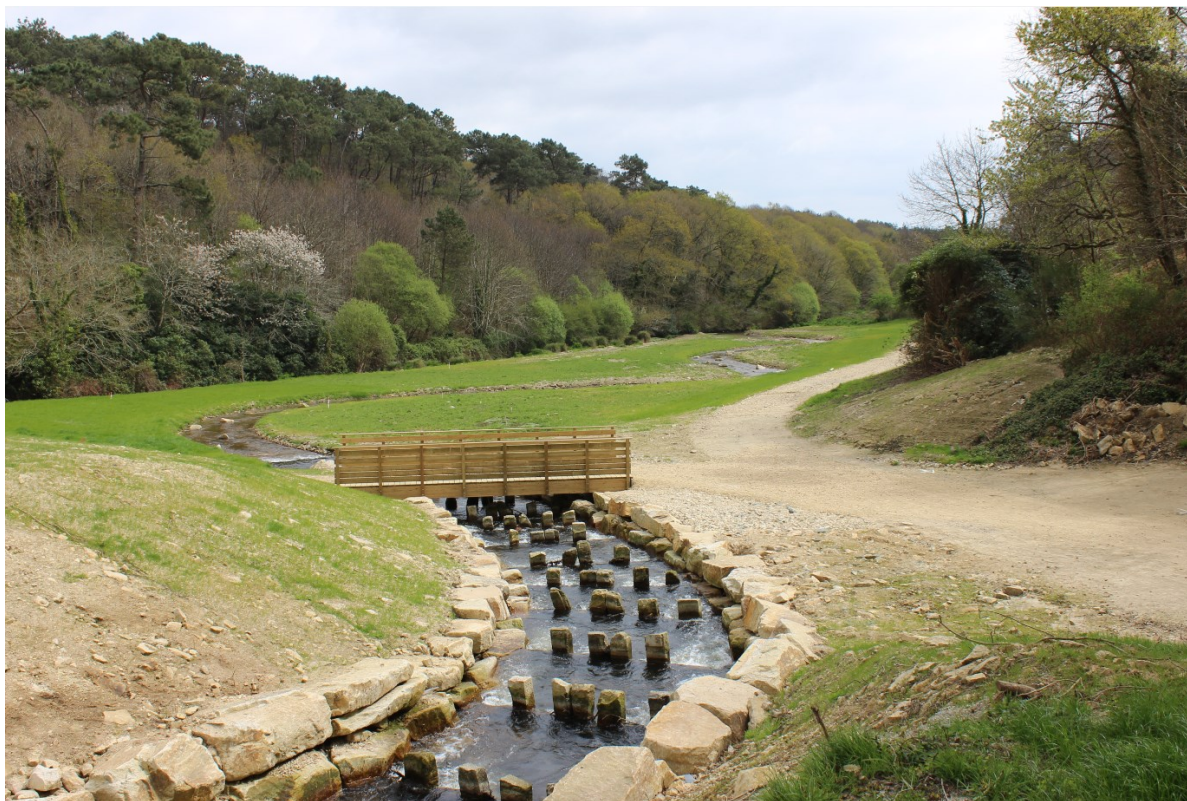
*Vue du site en avril 2017, 6 mois après travaux.*

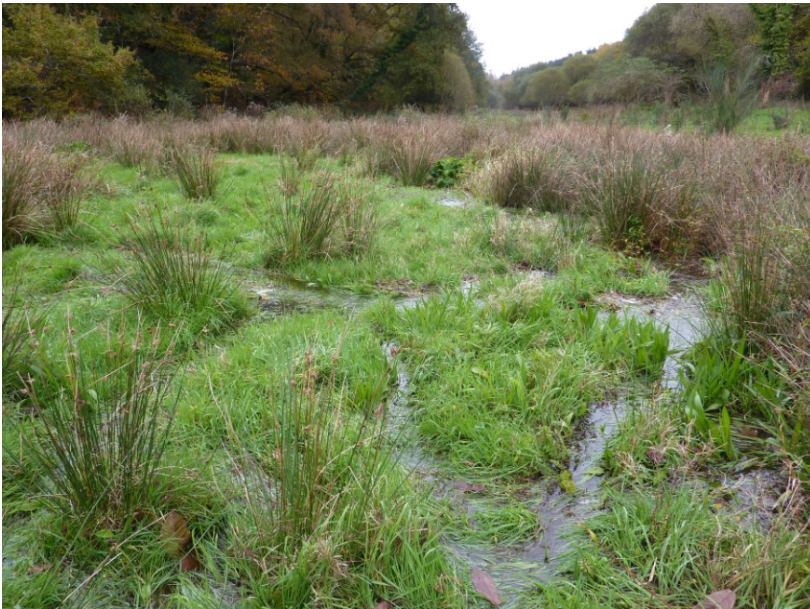
La connexion latérale entre cours d'eau et la zone humide attenante est bien rétablie en période de crue, où le cours d'eau déborde régulièrement sur la parcelle, en particulier dans la partie aval du site.

*Déboisement du cours d'eau sur l'aval du site lors d'une crue en novembre 2019.*

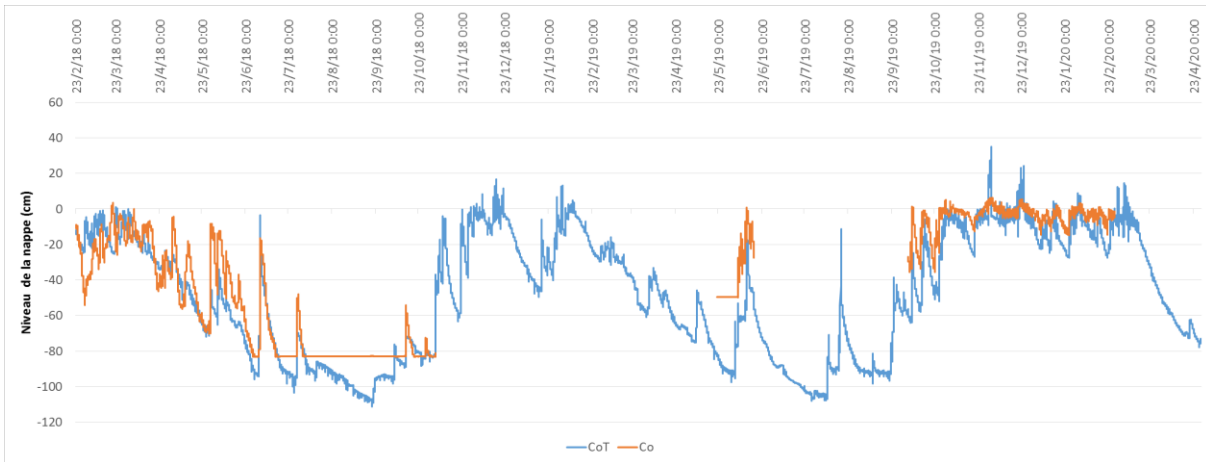
Figure 23 Niveau de la nappe dans les deux piézomètres munis de sondes automatiques. Co : site pilote ; CoT : site témoin.

s'expliquer par une alimentation des piézomètres par la nappe de versant à cette période plutôt que par le cours d'eau. Un dysfonctionnement répété du matériel utilisé ne permet malheureusement pas une comparaison sur l'ensemble de la période suivie.

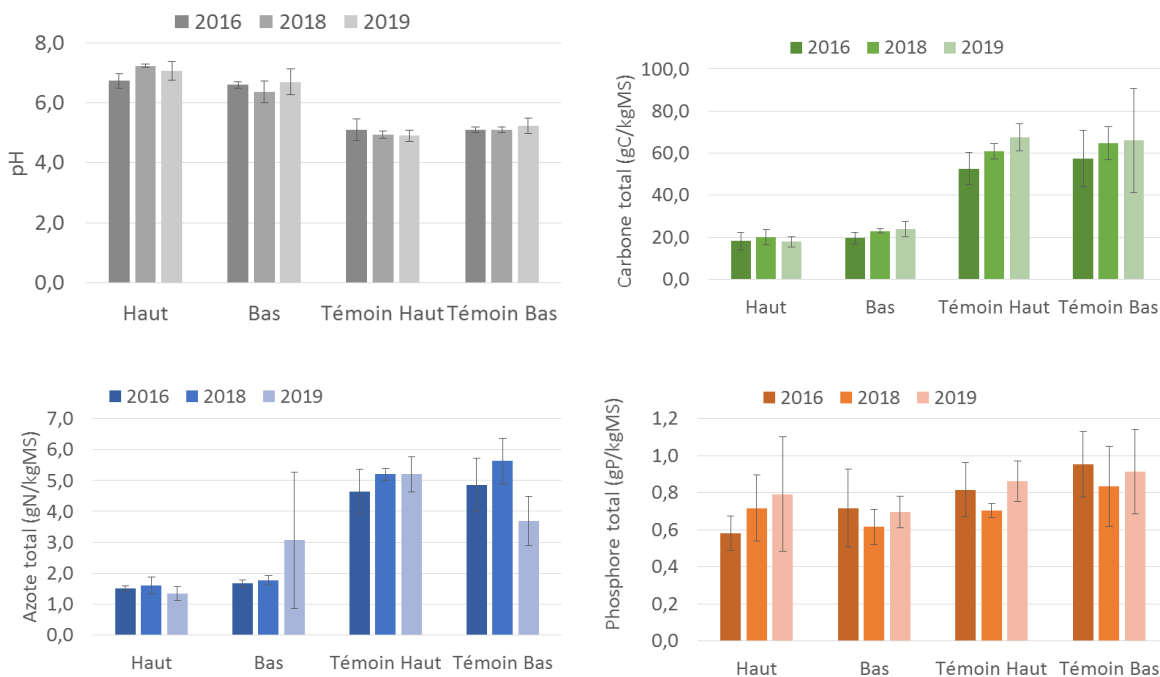
Figure 24 Evolution des caractéristiques du sol entre 2017 et 2018 : pH, teneur en azote, carbone et phosphore totaux.

Les analyses des 20 premiers centimètres du sol montrent des caractéristiques différentes des sols du site restauré par rapport au site témoin (Figure 26), différences qui se maintiennent dans le temps. Le pH est plus élevé dans le site restauré alors que les teneurs en azote, carbone et phosphore y sont significativement plus basses. Ceci s'observe nettement sur le terrain où l'horizon organique et organo-minéral est bien marqué sur le site témoin alors que le sol en partie issu de terres de remblai est plus minéral sur le site restauré, et plus riche en cailloux. On n'observe pas de variation significative des teneurs en C, N ou P entre années sur le site restauré.

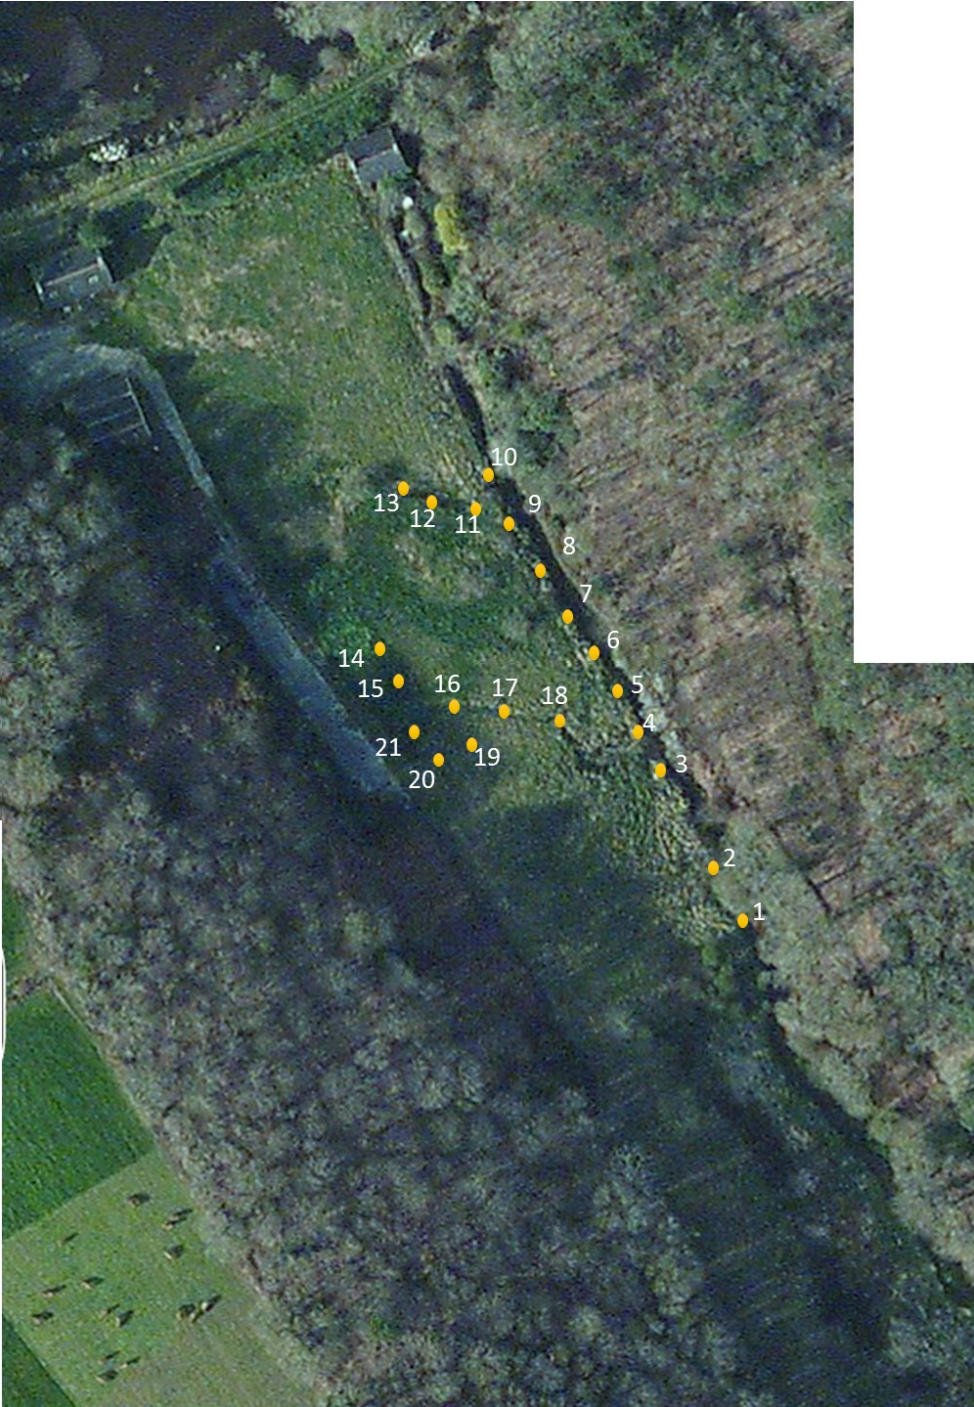
Figure 1. Localisation des tubes à *Crossope aquaticus*.

Tableau récapitulatif des traces de présence de Campagnol amphibie. Se référer à la figure 1 pour l'emplacement des relevés
