**RESEAU SUR LA RESTAURATION
DES ZONES HUMIDES DE BRETAGNE**

**SUPPRESSION D'UN REMBLAI ET CONVERSION D'UNE CULTURE EN PRAIRIE
APRES COMBLEMENT DE FOSSES DE DRAINAGE**

ZONE HUMIDE DE FONTAINE MARGOT, BREST

EVOLUTION DU SITE 6 ANS APRES TRAVAUX (2014-2020)

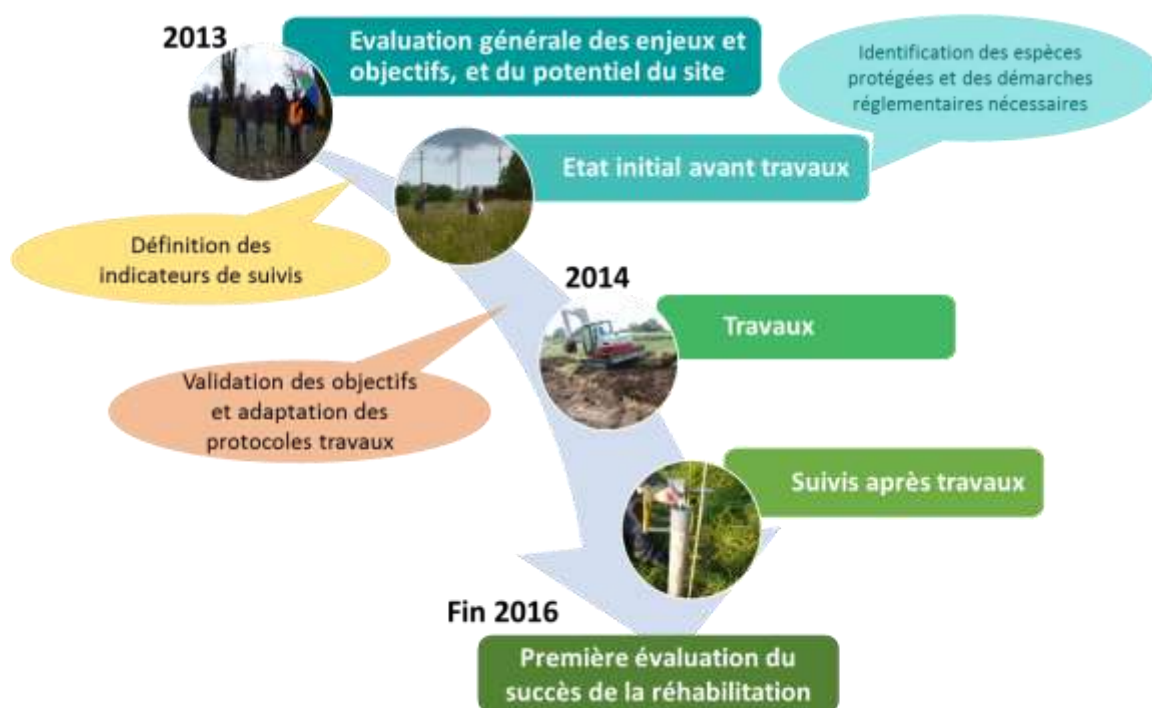
Figure 3 Démarche générale du réseau expérimental de réhabilitation de zones humides

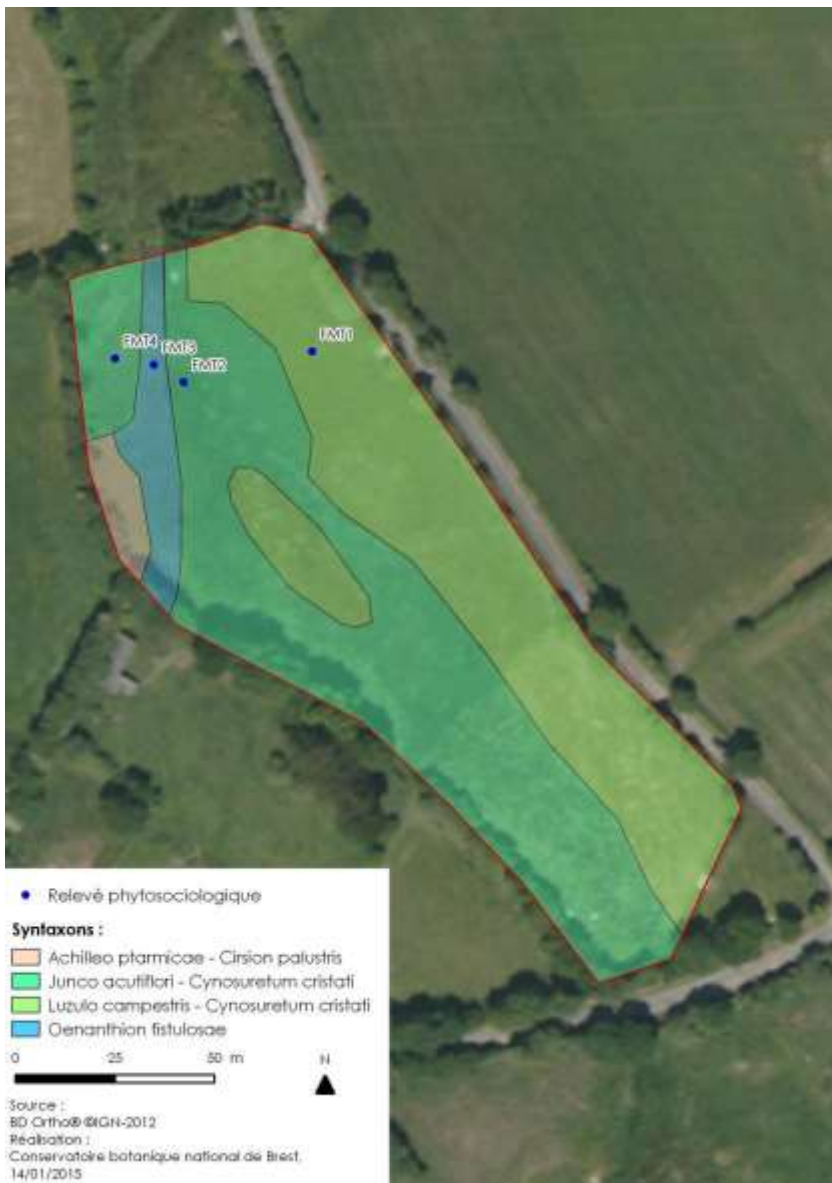
Figure 6 Cartographie des végétations du site témoin de Fontaine Margot

Le site est composé (**Figure 6**) de plusieurs communautés végétales prairiales réparties en fonction du degré d'humidité du sol et de la trophie :

- dans les niveaux les plus bas se trouve une prairie eutrophile longuement engorgée à *Holcus lanatus*, *Ranunculus repens* et *Glyceria fluitans* rattachable à l'*Oenanthion fistulosae* (relevé FMT3) ;
- sur sol humide moins engorgé et mésotrophe se trouve une prairie à *Juncus acutiflorus* assez diversifiée (*Juncus acutiflori* - *Cynosuretum cristati*) (relevés FMT2 et FMT4) ;
- dans les niveaux supérieurs se trouve une prairie mésophile à méso-hygrophile rattachable au *Luzulo campestris* - *Cynosuretum cristati* (FMT1).

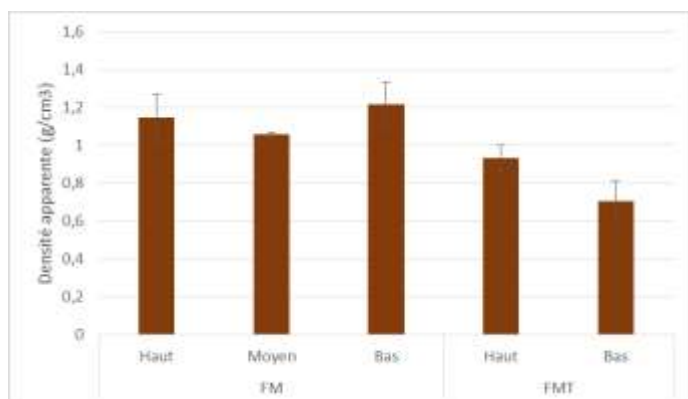
Figure 10 Densité apparente du sol

La densité apparente du sol du site pilote (FM, Fig. 10) est supérieure à celle du site témoin (FMT). Ceci est lié à une teneur en matière organique plus élevée dans le site témoin, notamment dans la partie basse (Fig. 11).

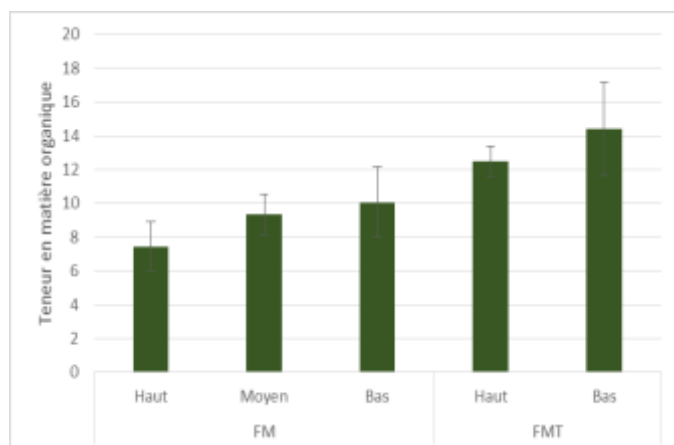
Figure 11 Taux de matière organique de l'horizon supérieur du sol du de Fontaine Margot et du site témoin

Les teneurs en matière organique sont globalement faibles pour une zone humide mais augmentent vers le bas de la parcelle (Figure 10). Elles restent globalement plus basses que les teneurs observées dans le sol de la zone humide témoin, qui présente un faciès plutôt histique (sol riche en matière organique peu décomposée).

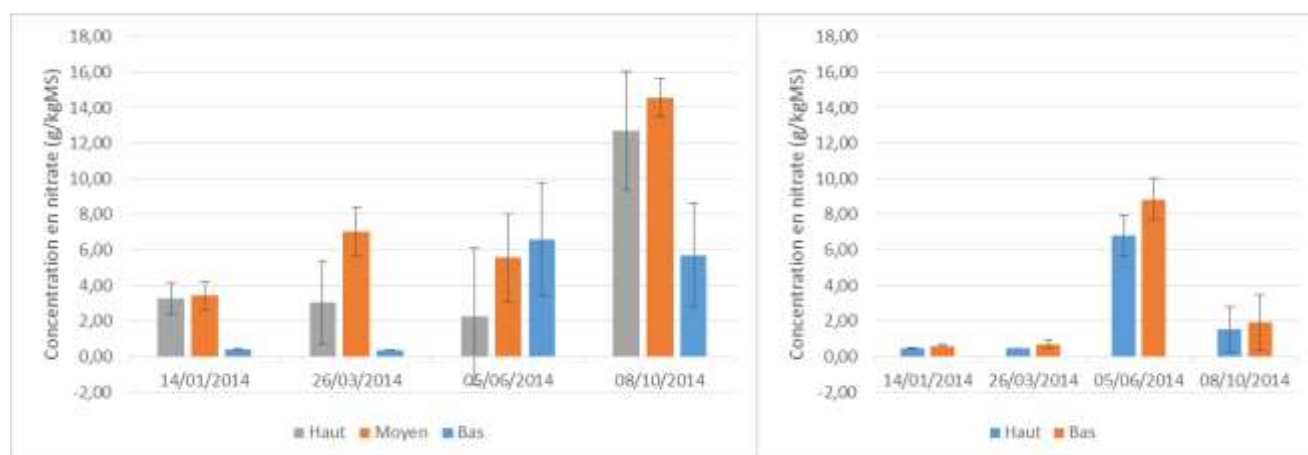
Figure 14 Variation annuelle de la teneur en nitrate de l'horizon de surface du site de Fontaine Margot (gauche) et du site témoin (droite) en gN-NO₃⁻/kgMS (matière sèche)

Seule la zone basse du site à réhabiliter semble avoir le même type de fonctionnement au niveau du cycle de l'azote que la zone humide témoin. Les teneurs en nitrate y sont faibles en janvier et mars alors qu'elles sont plus élevées en juin et octobre.

Dans l'ensemble les teneurs en nitrate restent relativement faibles dans le sol, et notamment dans le bas de la parcelle, ne laissant pas présager de transferts importants de cet élément de la zone à réhabiliter vers le cours d'eau.

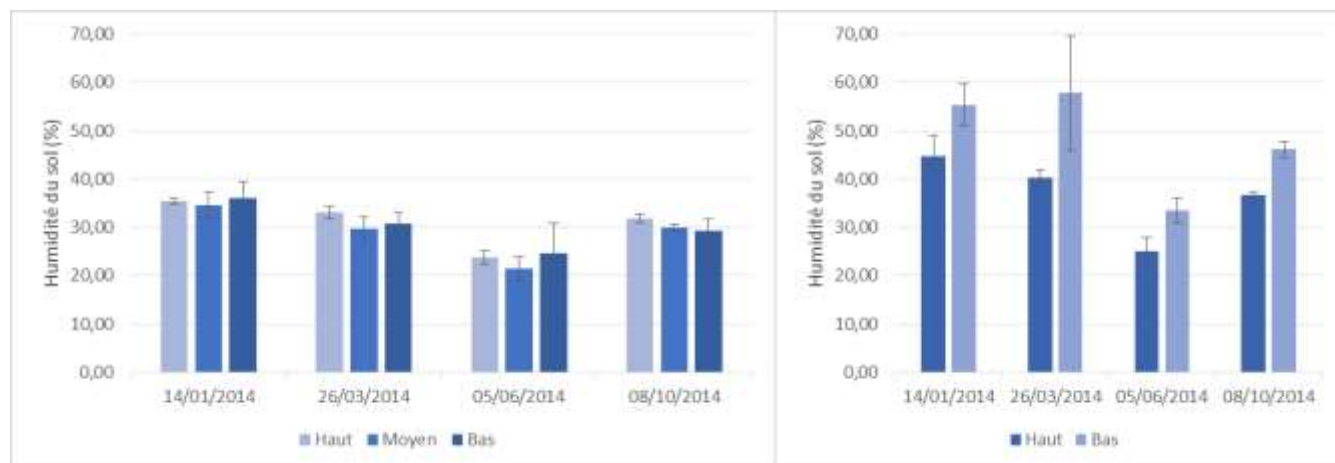
Figure 15 Variation annuelle du pourcentage d'humidité de l'horizon de surface du site de Fontaine Margot (gauche) et du site témoin (droite)

Les taux d'humidité de la zone à réhabiliter restent inférieurs à ceux de la zone témoin quelle que soit la période de l'année, à l'exception de la zone basse qui a un taux comparable à celui de la zone témoin en juin.

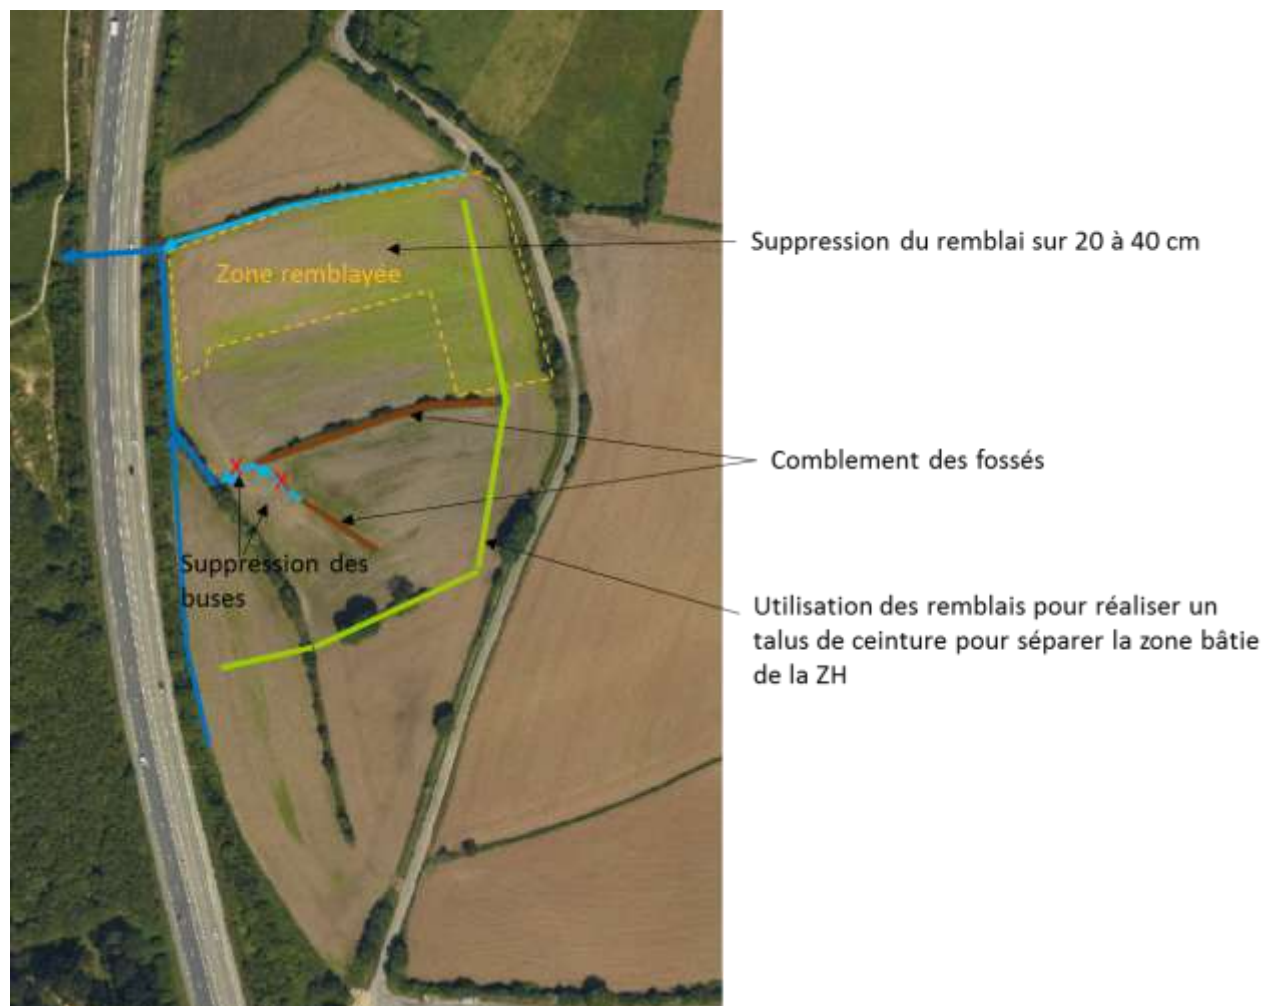
Figure 16 Travaux de réhabilitation proposés sur le site de Fontaine Margot

Pour revenir à un fonctionnement hydraulique plus propice à l'implantation d'une flore et d'une faune de zone humide, il a été proposé de supprimer le remblai au nord du site et de combler les fossés de drainage (Figure 15).

Chaque modalité de semi est testée sur 3 bandes de 12 m de large orientées de façon à intégrer le gradient d'humidité du site (Figure 16).

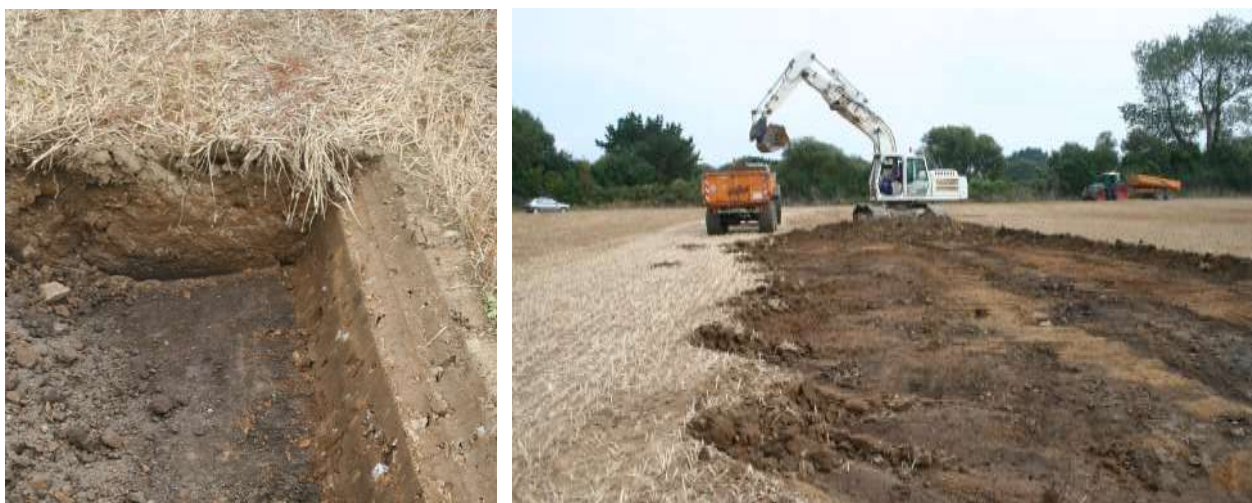
Réalisation de fossés pour repérer la hauteur de remblai (repérable par la couleur plus sombre du sol de l'ancienne zone humide en fond de fosse), puis suppression du remblai sur la profondeur souhaitée. La terre du remblai est évacuée à l'aide des deux tracteurs munis d'une remorque en rotation.

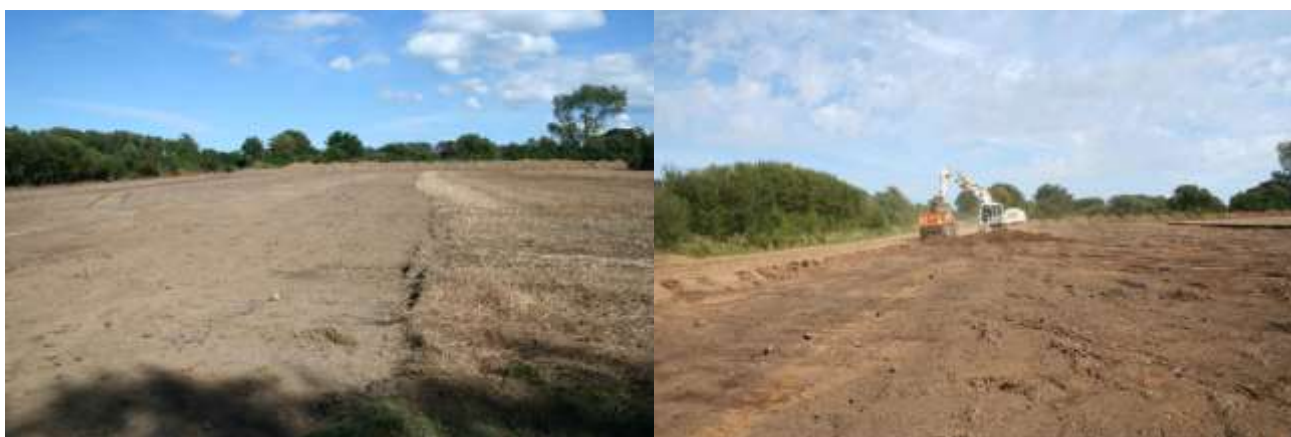
Suppression progressive de l'ensemble du remblai sur 6800 m², soit 2800 m³ de terre évacuée environ ou encore 350 remorques. Léger lissage en surface pour faciliter le travail du sol.

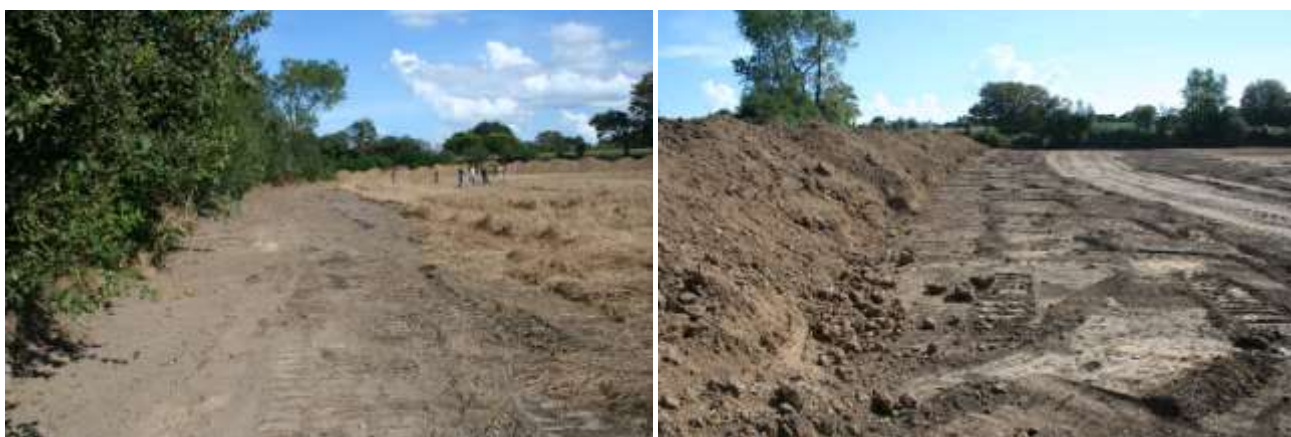
Comblement des fossés avec les matériaux de remblai et dépôt du reste pour créer un talus de ceinture.

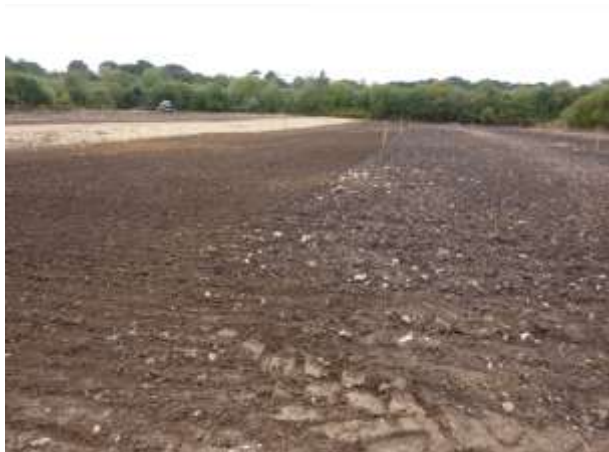
Travail du sol au rotavator sur la zone déblayée afin d'ameublir le sol compacté par le passage de la pelle et des tracteurs et au combiné déchaumeur/herse rotative sur le reste de la parcelle.

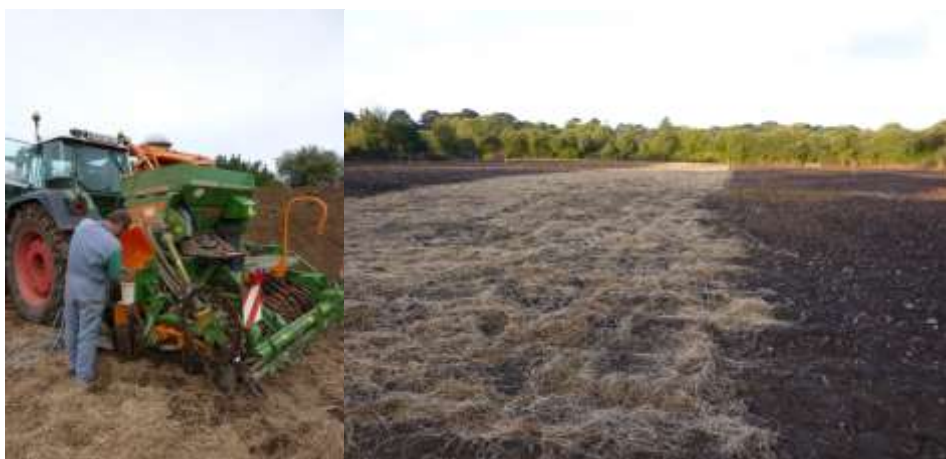
Semis avec un combiné de semis et transfert de foin à raison d'un ratio de surface 1 ha fauché pour 3 ha ensemencés et étalage manuel à la fourche par les employés d'une entreprise d'insertion.

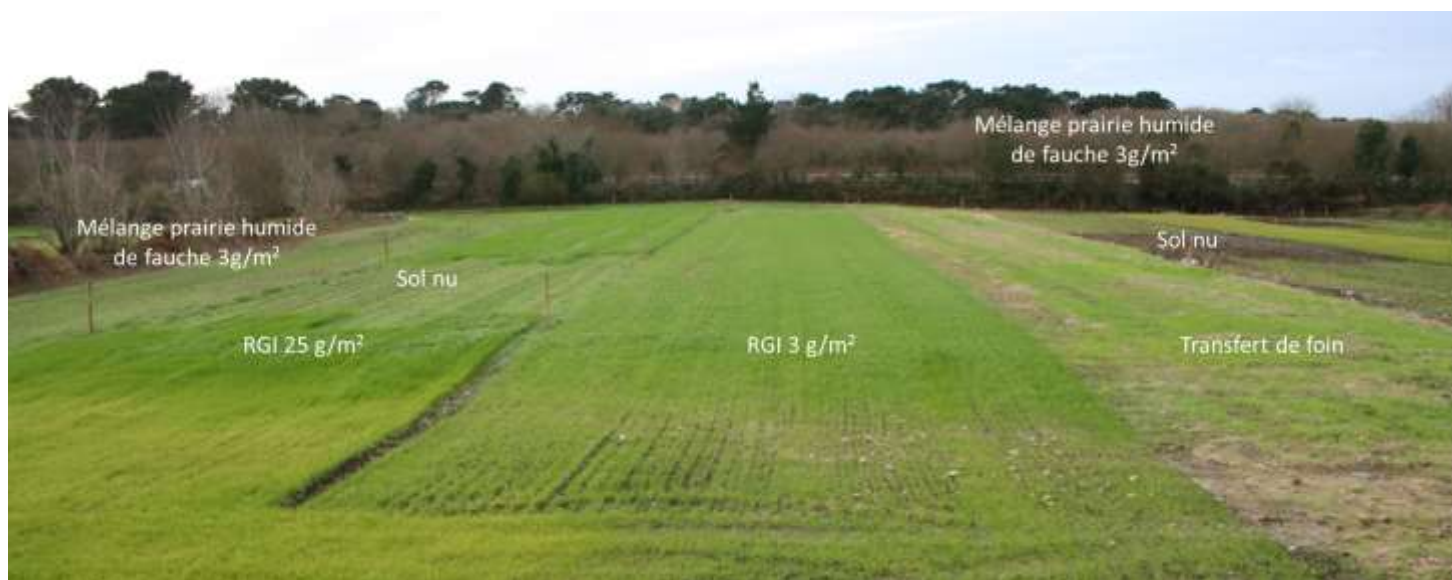
Résultat des semis après 3 mois sur la partie centrale du site (à gauche et au centre sur la photo) et sur la zone où a été supprimé le remblai (à droite sur la photo).

Ces résultats montrent un couvert végétal intéressant quelle que soit la zone pour le transfert de foin. Ce couvert rapide permet d'éviter l'installation d'espèce invasives et l'érosion du sol. Dans les zones sud et centre, non décapées, les semis de raygrass, quelle que soit la densité, présentent également des couverts satisfaisants.

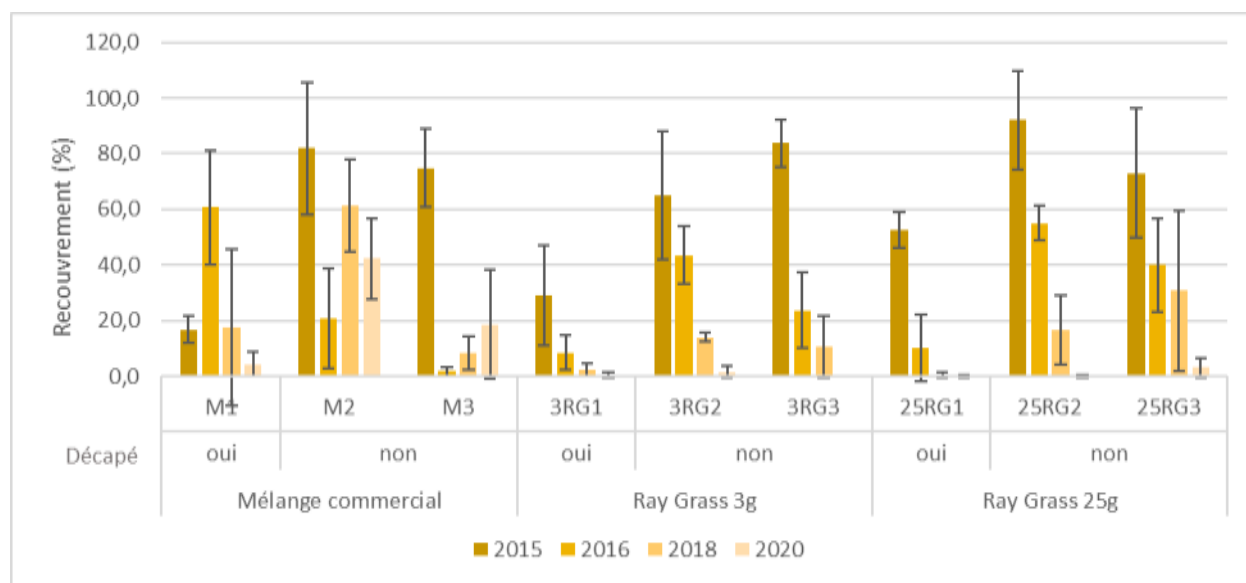
Figure 20 Evolution du recouvrement des espèces semées après travaux entre 2015 et 2020 selon les différentes modalités de végétalisation

En ce qui concerne les espèces semées, on observe la quasi disparition du raygrass dans les placettes plantées en monospécifiques. Le raygrass joue donc bien son rôle de couvre-sol non persistant dans le milieu sur ce site. Dans le mélange commercial, les espèces semées ont nettement régressées et seules *Phleum pratense* et *Festuca arundinacea* se maintiennent en proportions très variables selon les placettes.

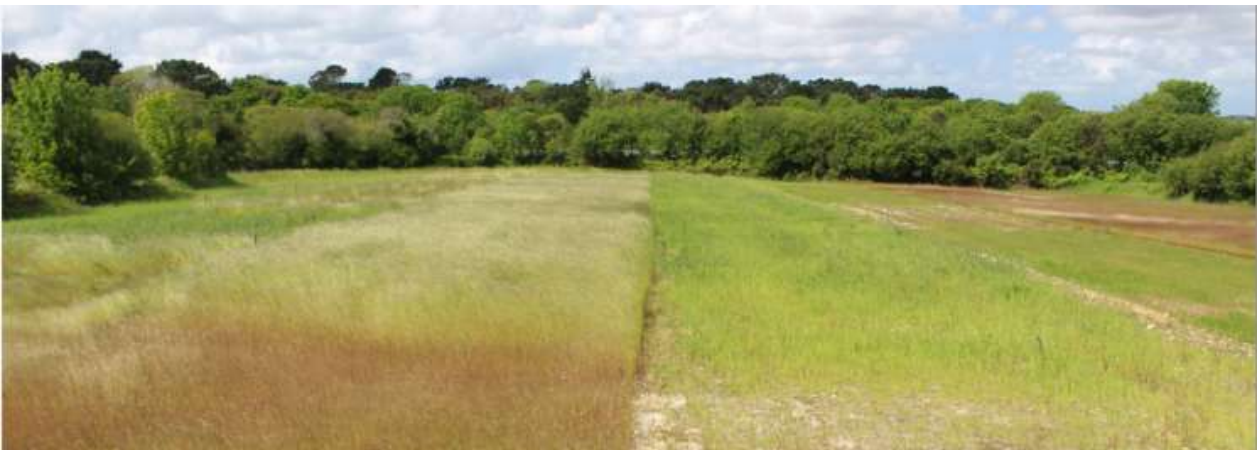
Bandes expérimentales 6 mois après semis

Globalement il apparait que les modalités de revégétalisation les plus efficaces en termes de diversité spécifique et de recouvrement sont l'absence de semis et le semis de raygrass italien à 3g/m². Ainsi, même en l'absence de zones humides à proximité immédiate du site, la recolonisation spontanée est relativement rapide et peut être préconisée en l'absence de risque érosif ou d'invasion biologique. Dans le cas contraire un semis à 3g/m² de raygrass peut être proposé.

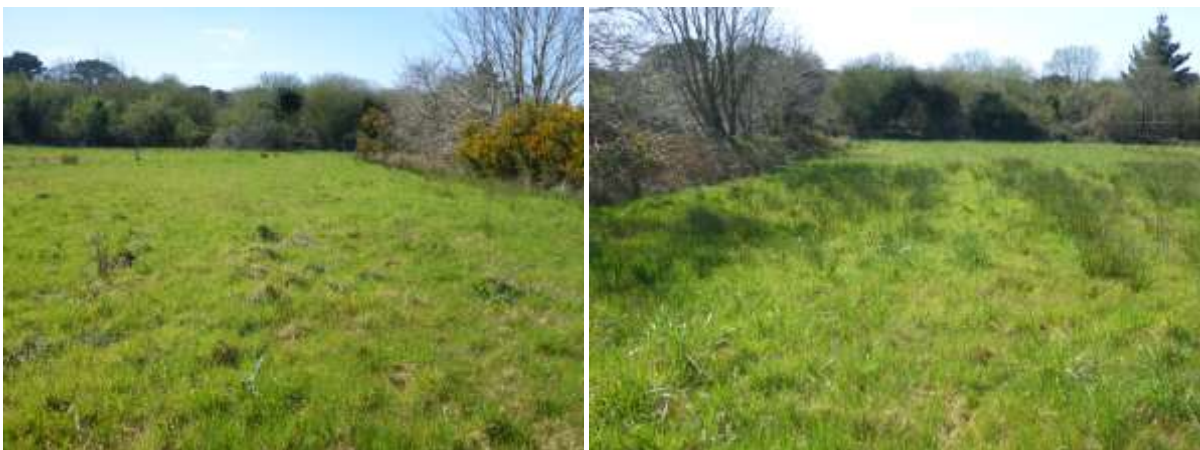
Transfert de foin (à gauche) et placette témoin (à droite) en mars 2020

Le transfert de foin est également prometteur, notamment parce qu'il a permis un couvert rapide quelles que soient les conditions du sol sur ce site, mais reste à suivre car la dominance de la Houlique laineuse reste marquée dans certaines placettes. Un travail sur les modalités de transfert serait intéressant pour mieux sécuriser l'efficacité de cette méthode, qui assure une provenance locale et adaptée au milieu des semences apportées sur le site restauré.

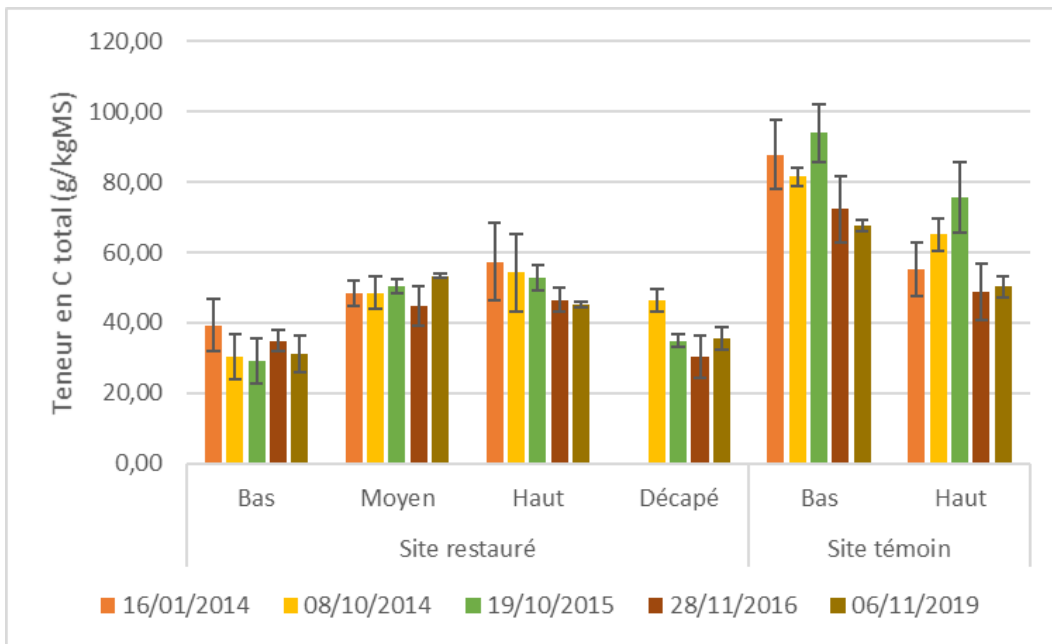
Figure 30 Evolution interannuelle de la teneur du sol en carbone organique.

La teneur en carbone organique reste équivalente dans le site pilote à celle du niveau haut du site témoin. La partie décapée lors des travaux présente des taux équivalents au reste du site.
