Réseau expérimental sur la réhabilitation de zones humides du Finistère

Tourbière de pente de Roc'h Plat, Hanvec

Bilan 2014 – 2019

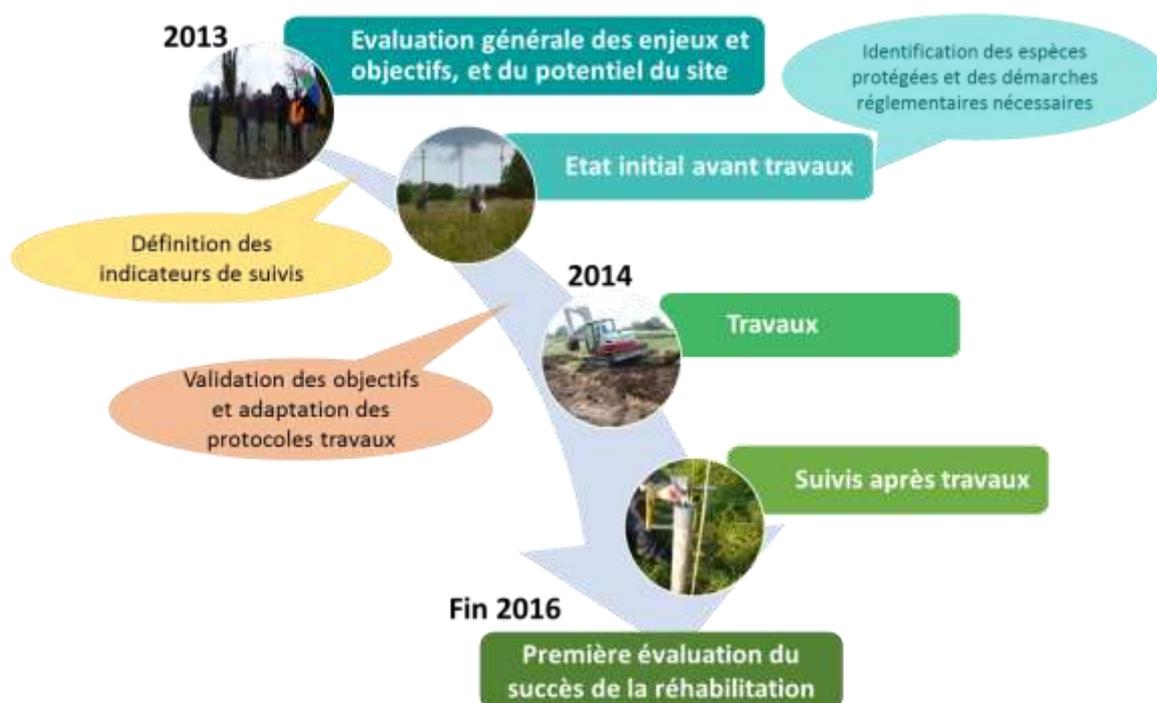
Figure 3 Démarche générale du réseau expérimental de réhabilitation de zones humides

Les sites font l'objet d'un état initial portant sur les indicateurs choisis et d'un suivi sur 2 ans après travaux, dans le cadre de cette expérimentation. À chaque site est associé un site dit témoin, zone humide en bon état de conservation se trouvant à proximité du site dégradé (dans le même bassin-versant) et comportant les habitats ciblés par le projet de réhabilitation. Ces sites témoins sont suivis en parallèle et servent de référence pour évaluer le succès des mesures de réhabilitation.

Les protocoles de suivis et de travaux sont élaborés en collaboration avec les partenaires scientifiques et techniques puis validés en comité technique et scientifique.

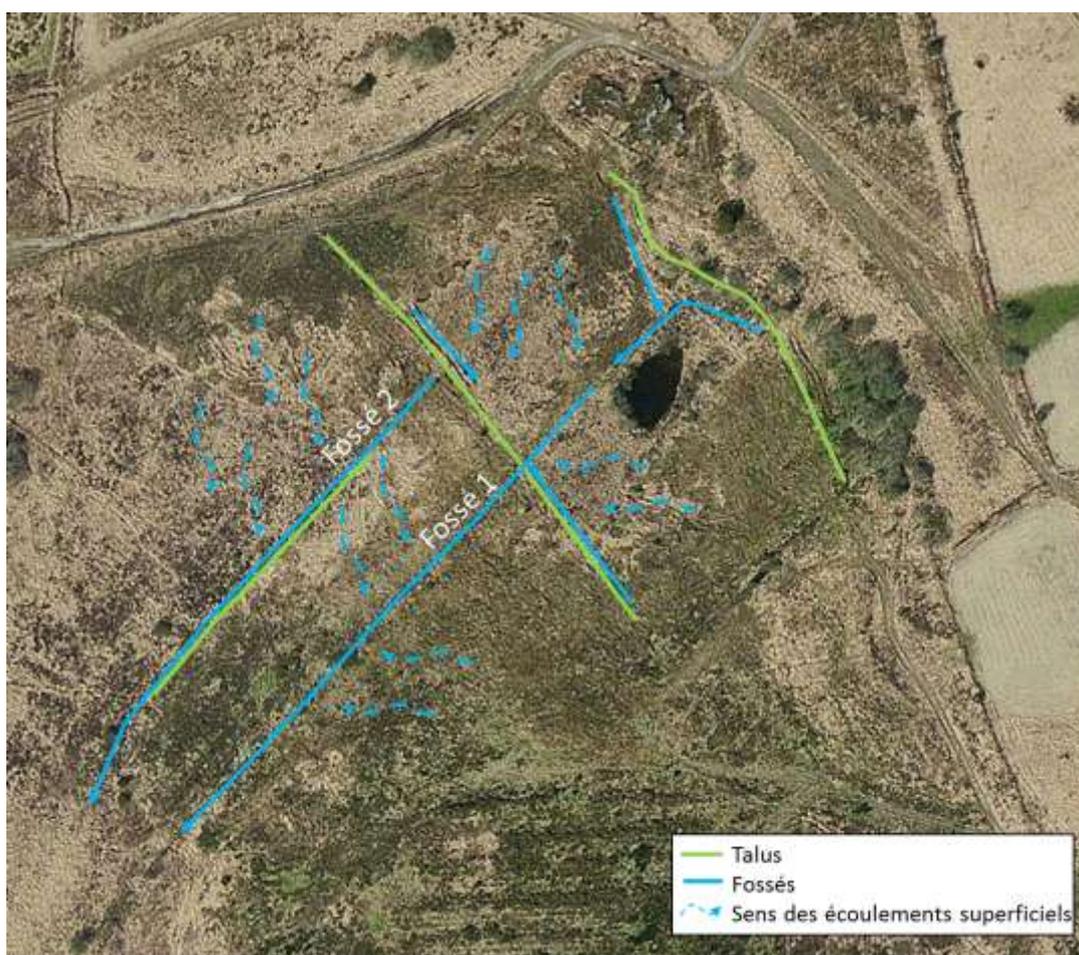
Figure 6 Contexte hydraulique du site de Roc'h Plat

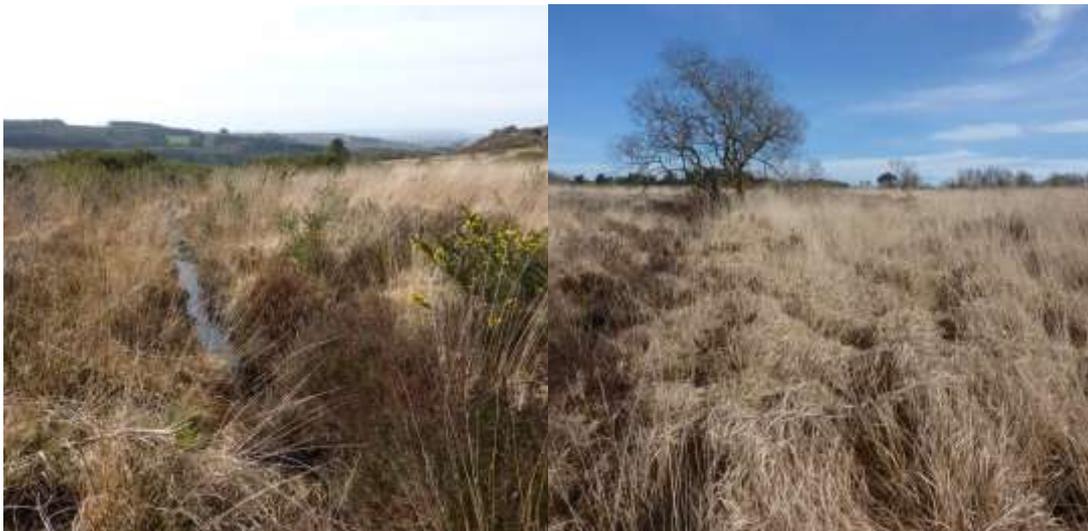
Fossés de drainage du site de Roc'h Plat (fossé 1 à gauche ; fossé 2 à droite)

Ils ont une profondeur de 70 cm à 1 m dans la partie aval (en aval des talus centraux), correspondant plus ou moins au niveau de la roche mère. Leur largeur fluctue entre 40 cm et 120 cm.

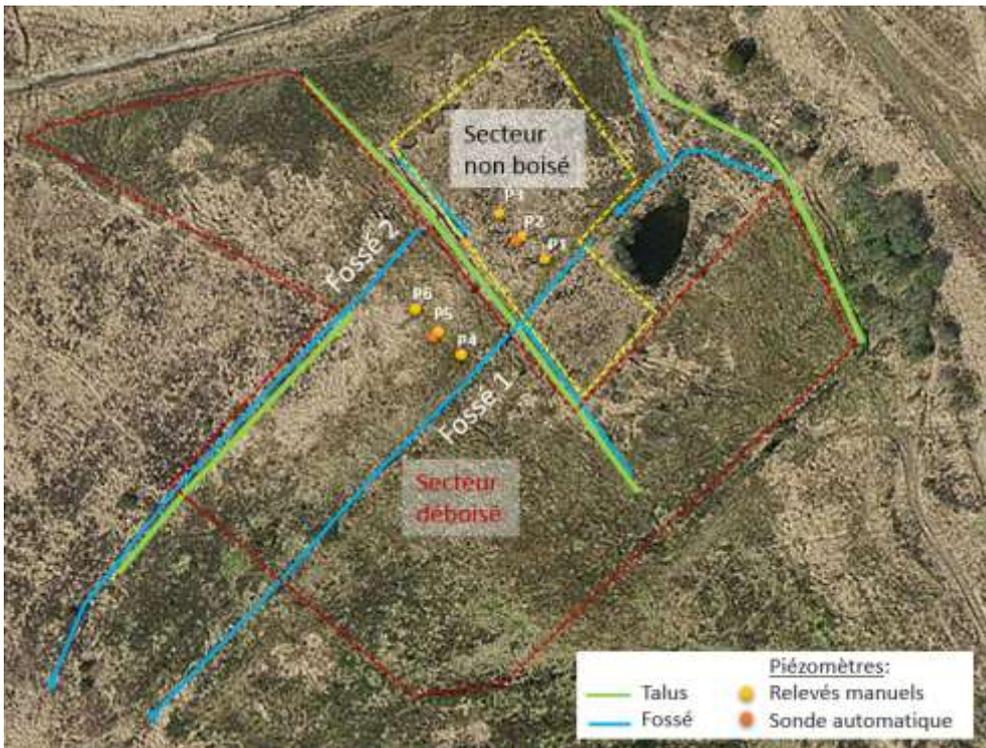
Figure 7 Localisation du dispositif de suivi du niveau de nappe sur Roch Plat

Le niveau de nappe a été suivi selon trois modalités (Figure 7). La première consiste en un transect de 3 piézomètres distants de 10 m, et placé perpendiculairement au fossé principal sur le site de réhabilitation et selon le gradient d'humidité visible au moment de leur pose sur le site témoin. Ces piézomètres sont relevés manuellement une fois par mois.

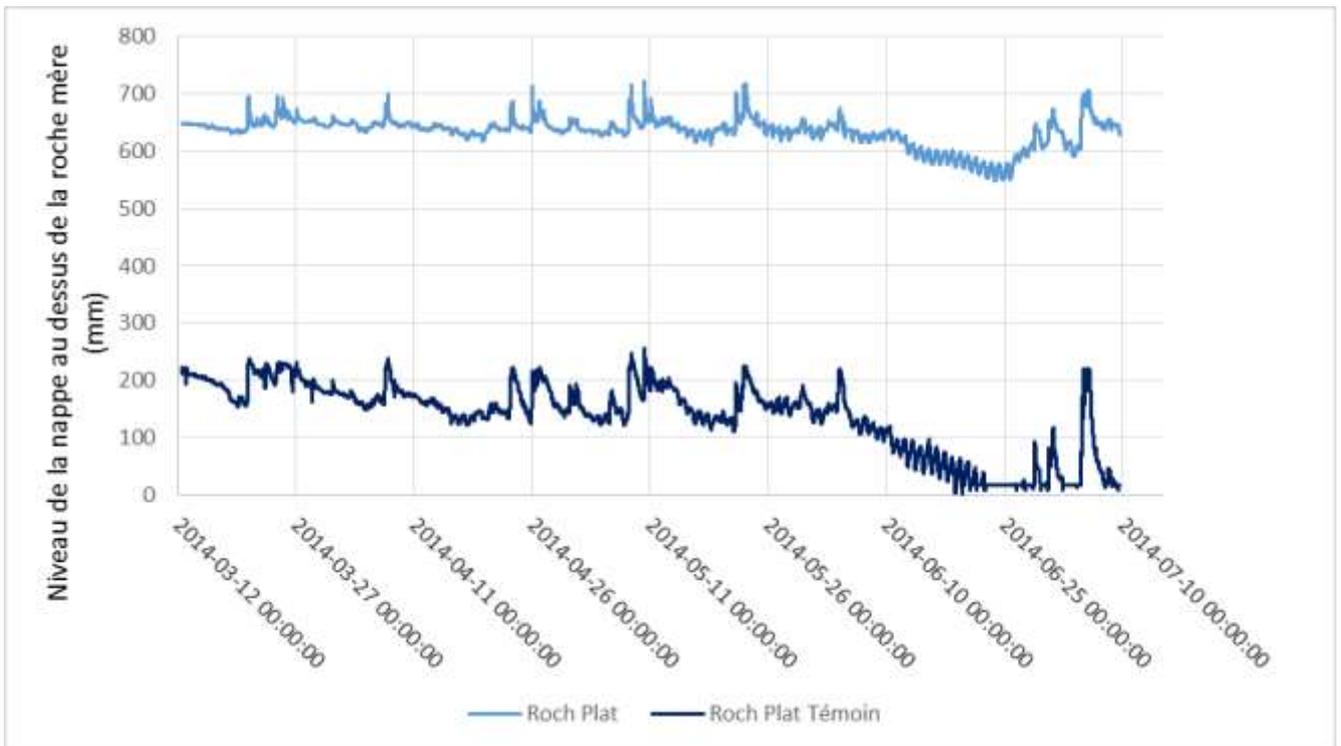
Figure 8 Fluctuations du niveau de la nappe sur le site de réhabilitation de Roc'h Plat et le site témoin associé (mesure en continu de mars à juillet 2014)

Les sondes à enregistrement continu montrent des fluctuations du niveau d'eau répondant aux événements de précipitations (Figure 8). On observe sur le site témoin des fluctuations de plus grande ampleur et un niveau d'eau descendant plus profondément en période estivale par rapport au site à réhabiliter.

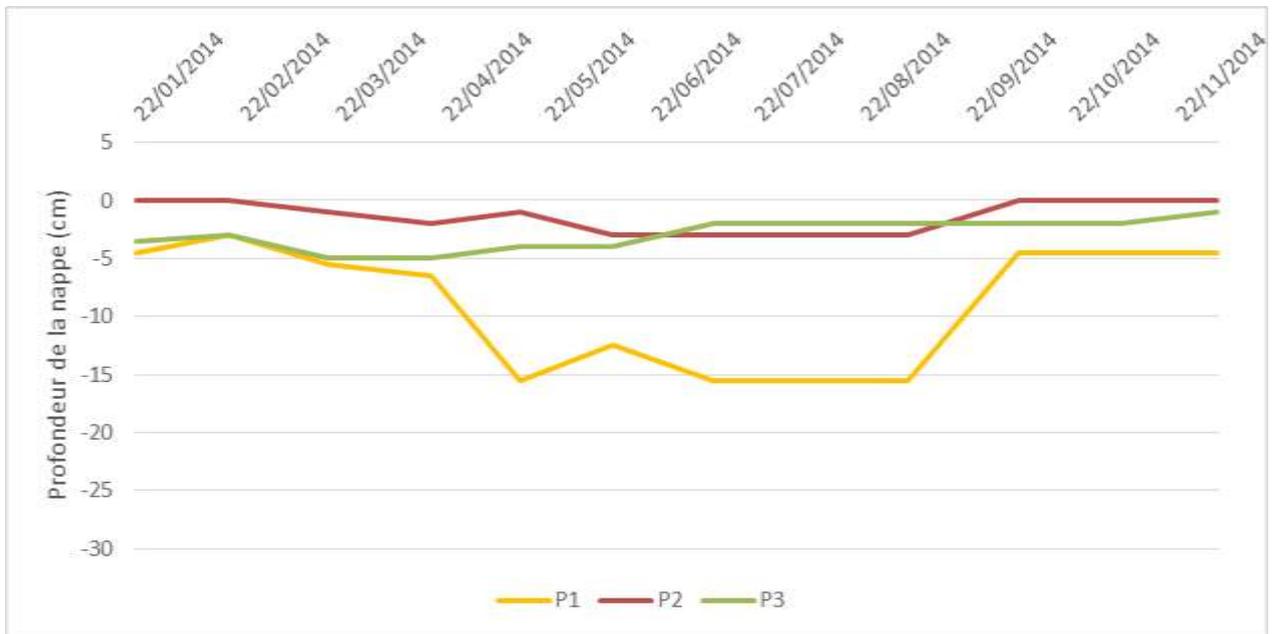
Figure 9 Fluctuations du niveau de la nappe dans les piézomètres manuels sur la section historiquement non boisée du site de réhabilitation. P1 est à 2 m du fossé, P2 à 10 m et P3 à 20 m.

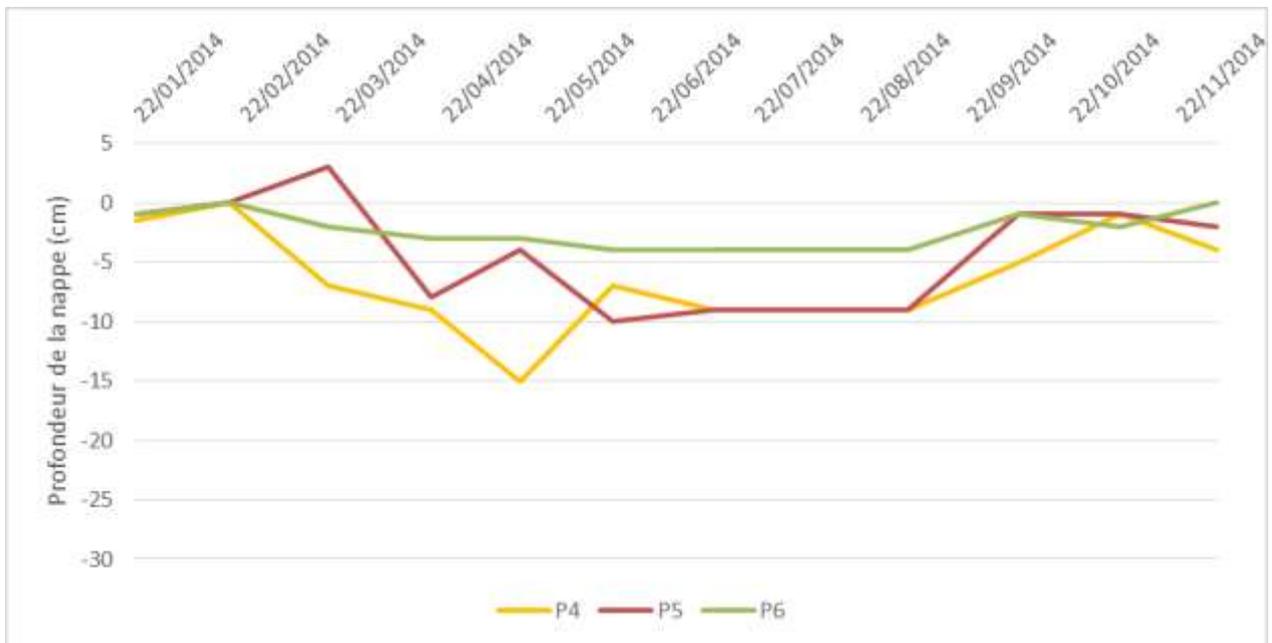
Figure 10 Fluctuations du niveau de la nappe dans les piézomètres manuels sur la section déboisée du site de réhabilitation. P4 est à 2 m du fossé, P5 à 10 m et P6 à 20 m.

Sur le secteur boisé (Figure 10), l'abaissement estival s'observe sur les deux piézomètres les plus proches du fossé (P4 et P5). Il est toutefois difficile d'interpréter de façon précise ces données mensuelles, qui ne tiennent pas compte des fluctuations rapides liées aux événements pluvieux.

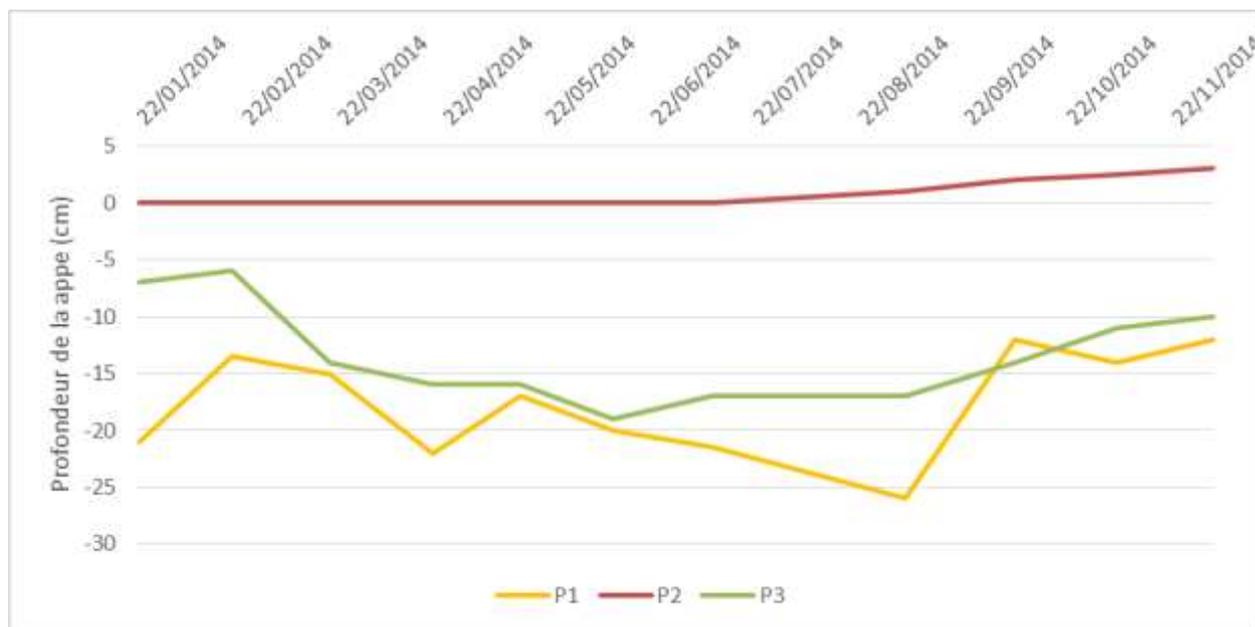
Figure 11 Fluctuations du niveau de la nappe dans les piézomètres à relevés manuels sur le site témoin.

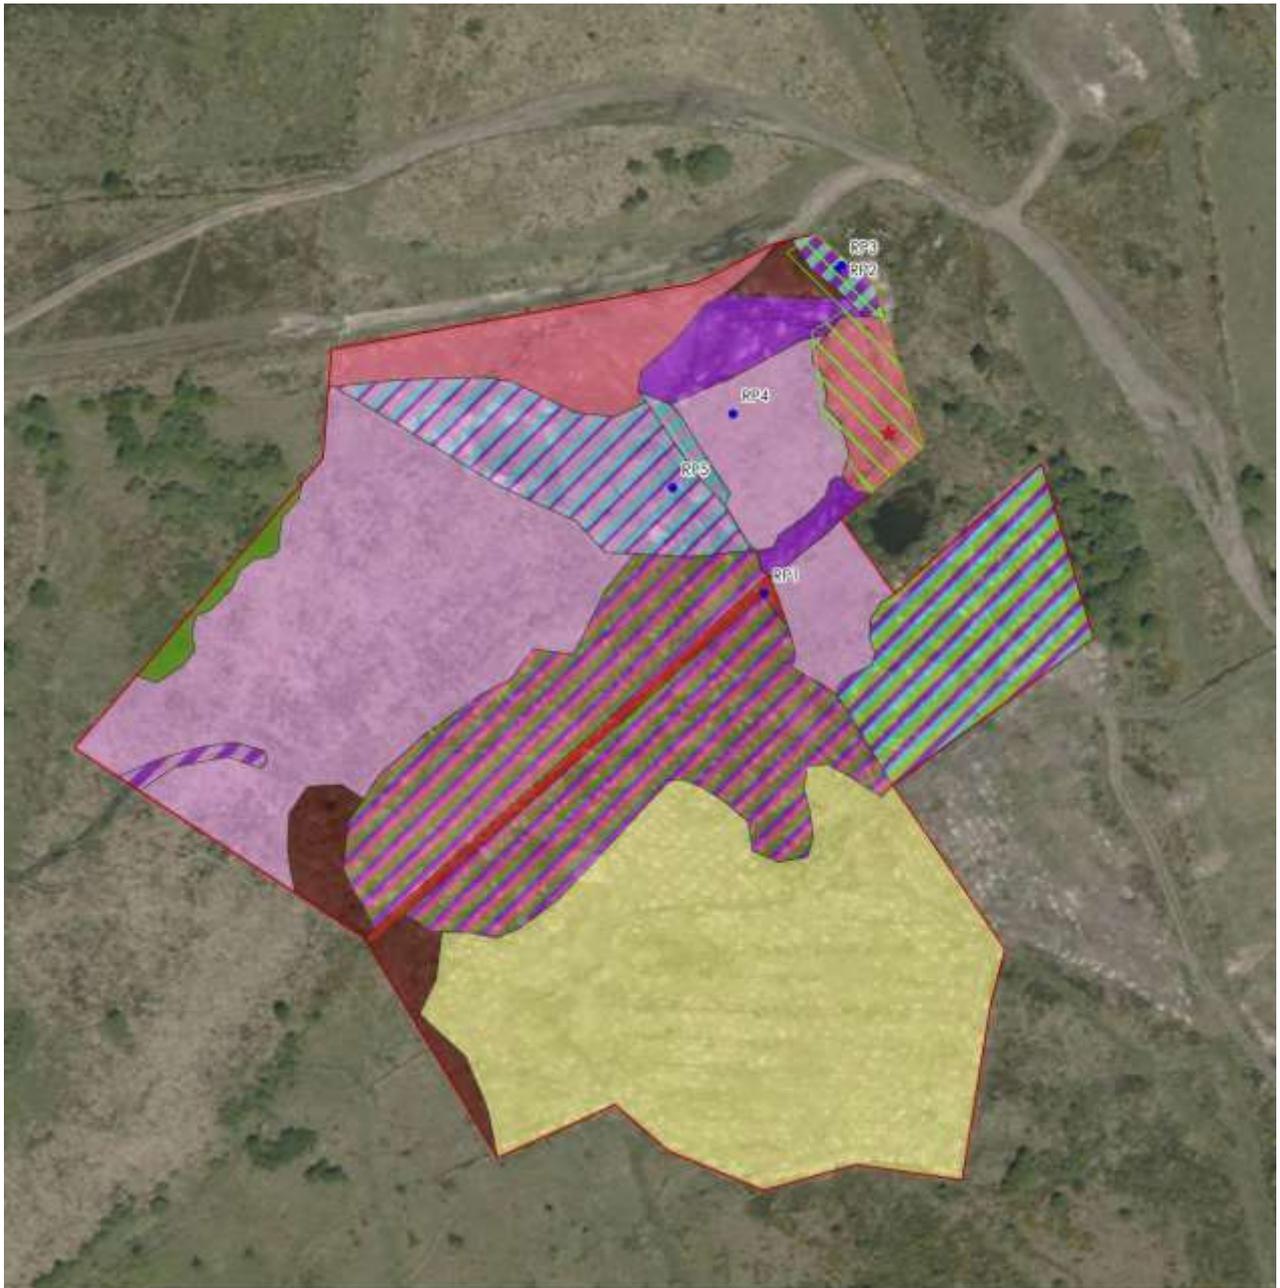
Figure 12 Cartographie des végétations et des espèces patrimoniales du site expérimental de Roc'h Plat

Le site (**figure 12**) est situé en tête d'une tourbière de pente drainée et récemment désenrésinée. Certains secteurs ayant été épargnés par l'enrésinement sont occupés par une lande humide de l'*Ulici gallii - Ericetum tetralicis* (relevé RP4) sur tourbe plus ou moins asséchée. Les secteurs de passage d'engins (utilisés lors de la coupe forestière) sont occupés par une mosaïque de végétations : pelouse pionnière sur tourbe du *Sphagno pylaisii - Rhynchosporium albae* (relevé RP3), gazon à *Eleocharis multicaulis* (*Eleocharitetum multicaulis*, relevé RP5), groupement à sphaignes de l'*Oxycocco palustris - Ericion tetralicis* (relevé RP2) en cours de structuration.

Les secteurs désenrésinés sont principalement occupés par une lande à *Calluna vulgaris* peu caractérisée (groupement à *Calluna vulgaris*, pas de relevé phytosociologique), parfois en mélange avec les végétations précédentes. La partie sud-est, récemment mise en pâturage, est occupée par une prairie tourbeuse du *Caro verticillati - Juncetum acutiflori* (relevé MMV25).

Deux petits secteurs en bordure du site sont occupés par un ourlet à *Pteridium aquilinum* (*Ulici gallii - Pteridietum aquilini*). Enfin, le fossé principal est colonisé par un groupement sub-aquatique à *Hypericum elodes* et *Potamogeton polygonifolius* (*Hyperico elodis - Potametum oblongi*, relevé RP1).

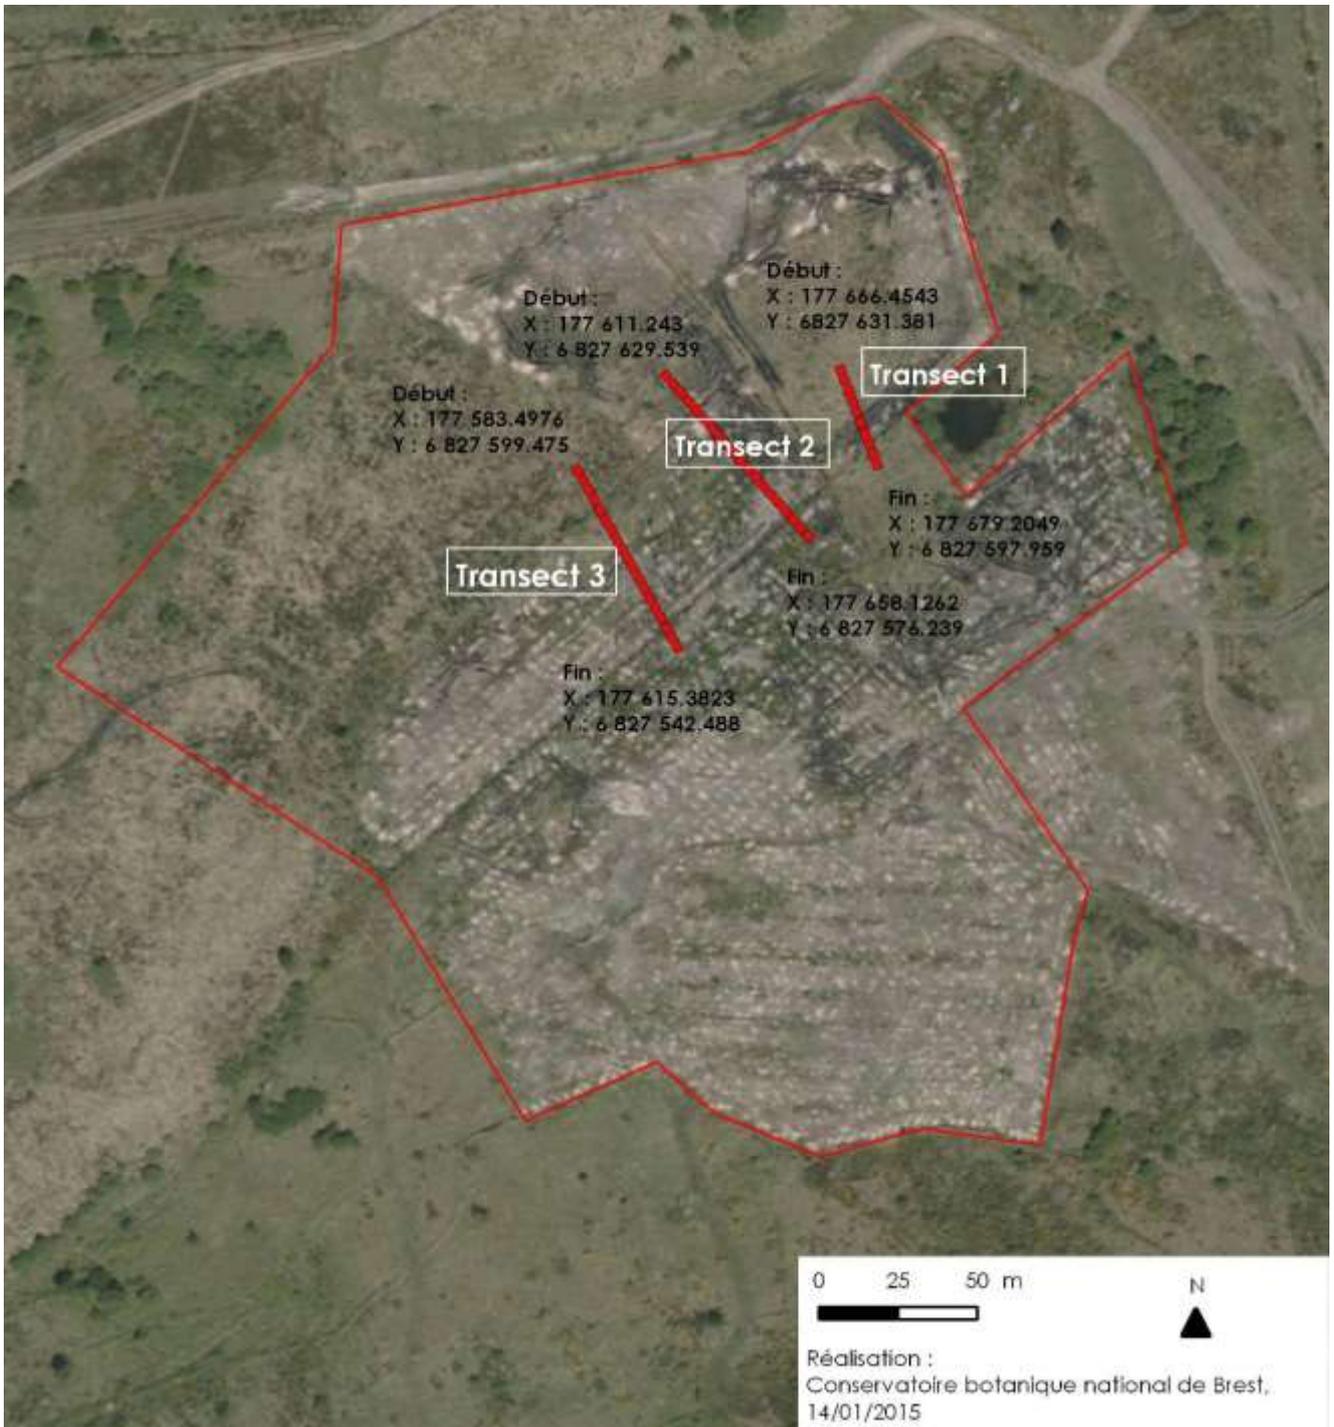
Figure 13 Localisation des transects sur le site expérimental de Roc'h Plat

Trois transects perpendiculaires aux deux fossés traversant la tourbière ont été réalisés (localisation en **figure 13**). Les résultats sont présentés dans les **figures 14, 15 et 16**). Ces transects serviront à suivre l'évolution spatiale fine de la végétation suite aux travaux. Ils seront relevés à nouveau en 2016. Il s'agit de relevés des recouvrements spécifiques réalisés sur des placettes contiguës de 2 m x 2 m le long d'une ligne placée perpendiculairement au fossé de drainage (voir méthodologie détaillée en annexe 1, paragraphe 1.2.3)

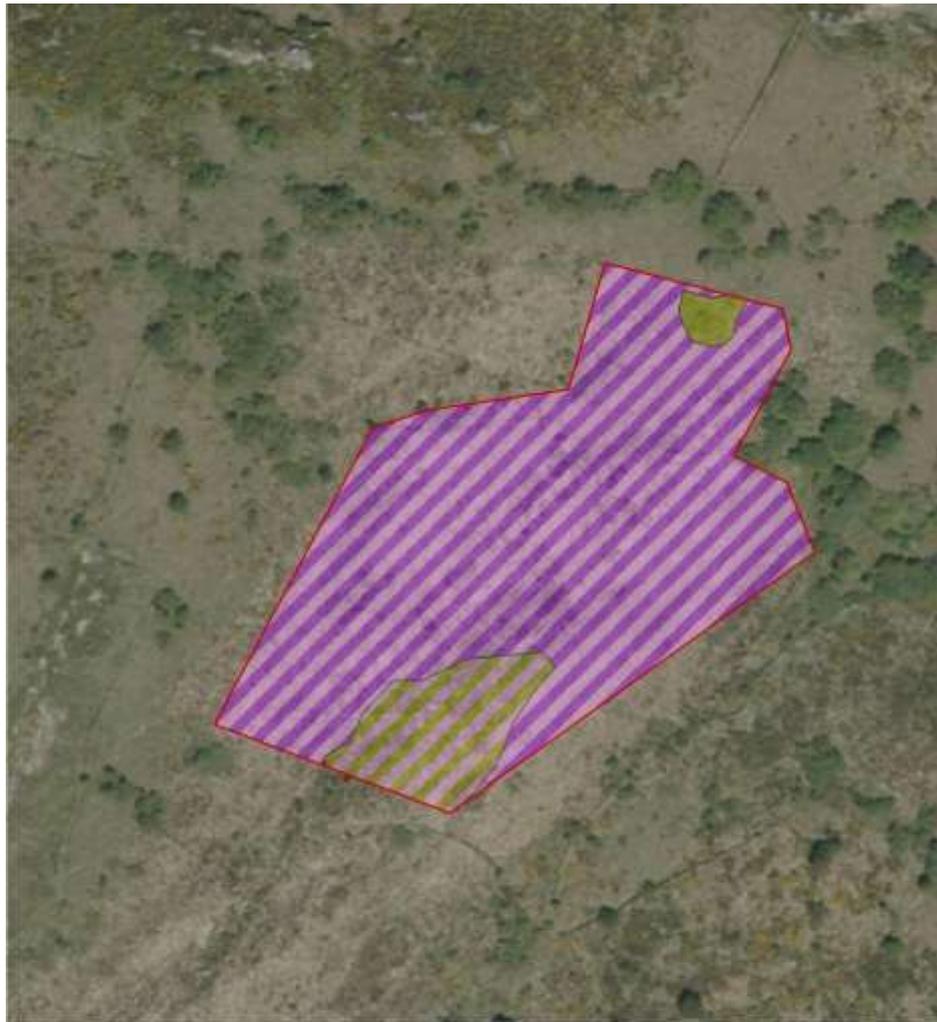
Figure 17 - Cartographie des végétations du site témoin de Roc'h Plat

Le site est situé en tête d'une tourbière de pente, il constitue le site témoin de la tourbière de pente à réhabiliter. Les végétations qui le composent (**figure 17**) sont caractéristiques des tourbières de pente du Menez Meur et plus généralement des Monts d'Arrée : mélange d'une lande tourbeuse du *Sphagno compacti* – *Ericetum tetralicis* et d'une lande humide de l'*Ulici gallii* – *Ericetum tetralicis* avec présence ponctuelle d'une saulaie tourbeuse à sphaignes (*Sphagno palustris* – *Alnetum glutinosae*).

D'une manière générale la tourbière est largement dominée par la Molinie (*Molinia caerulea*) traduisant probablement une dégradation ancienne (pâturage ?, incendie ?) ayant conduit à ce stade relativement stable.

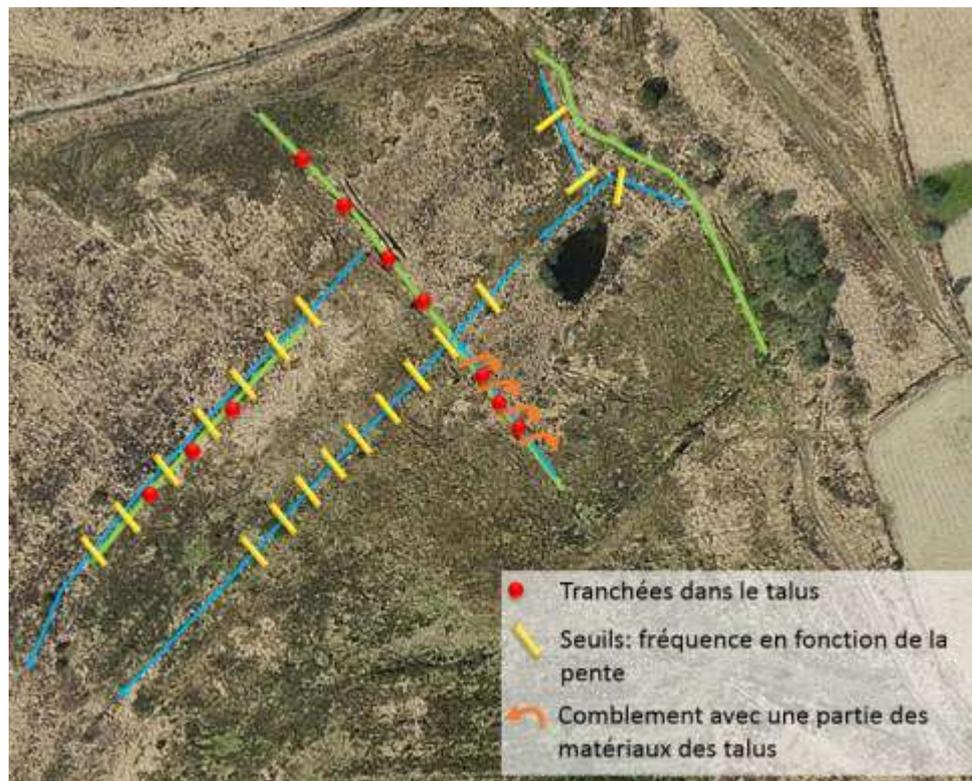
Figure 22 Schéma de principe des travaux de réhabilitation.

La faible portance du sol interdisant l'accès aux engins, l'ensemble des opérations a été réalisée sans intervention mécanique. Les matériaux étaient stockés en périphérie et transportés manuellement.

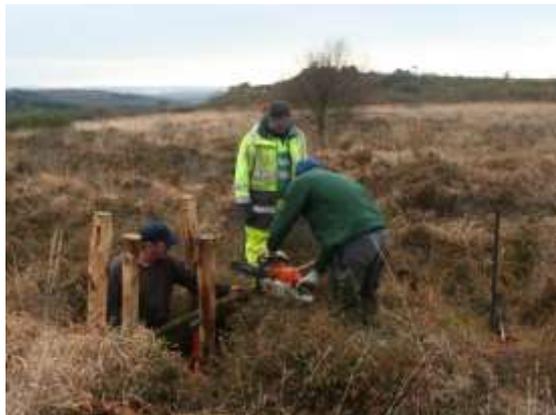
Installation d'une fascine

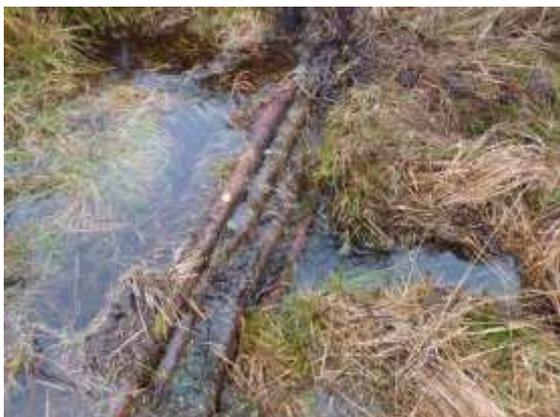
Détail d'une fascine placée en travers du fossé

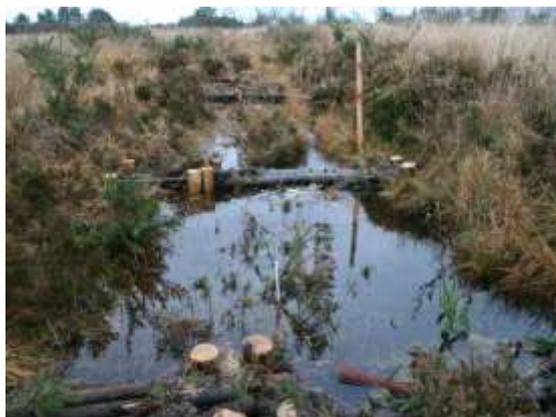
Succession de fascines sur le fossé

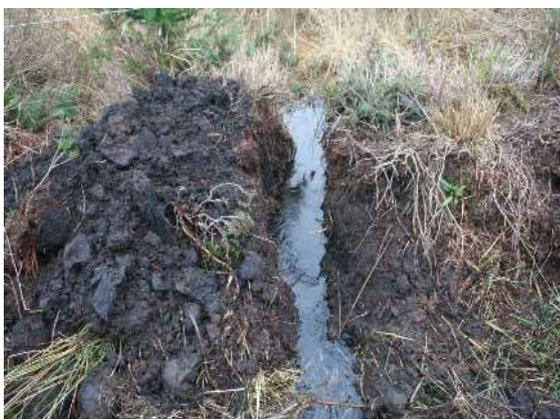
Brèche dans le talus

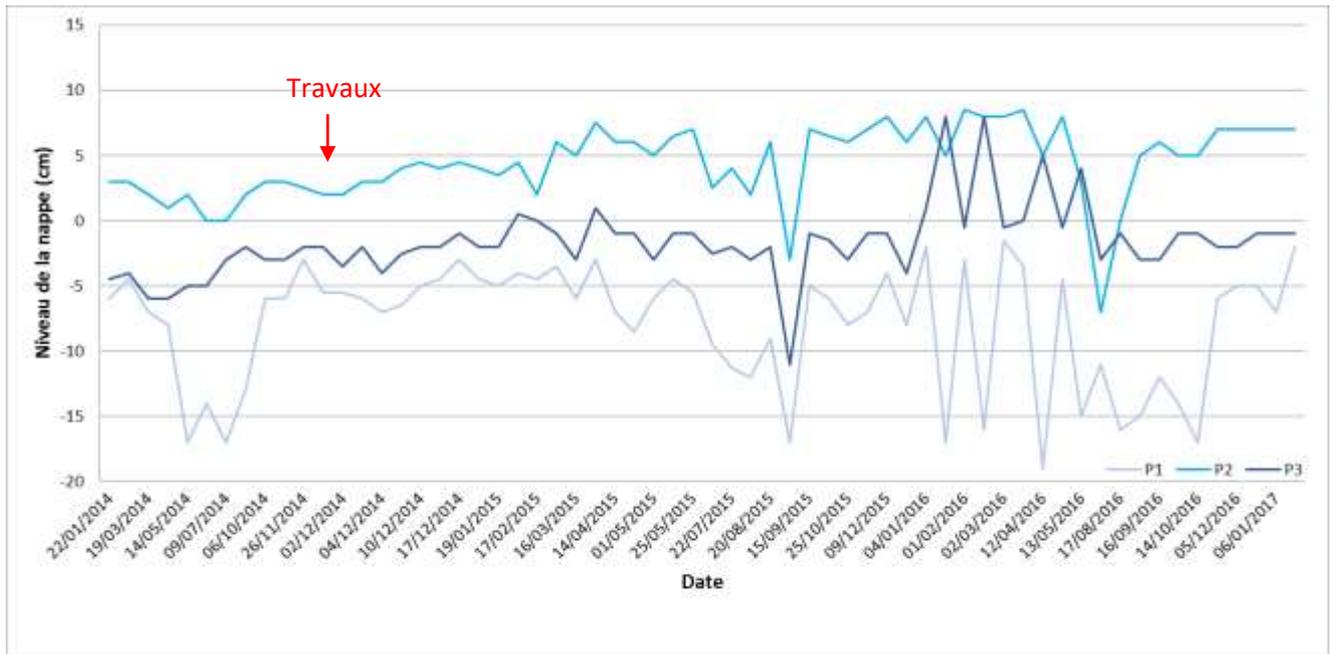
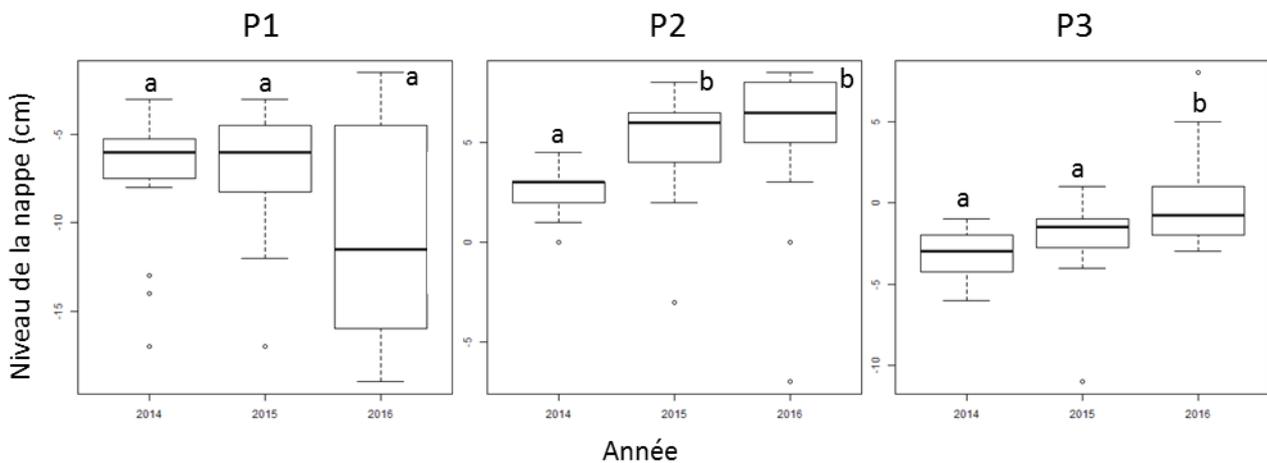
Figure 23 Evolution du niveau de la nappe relevés manuellement dans les piézomètres de la partie non boisée (amont du talus) par rapport au niveau du sol et dispersion des niveaux de nappe autour de la médiane sur les années 2014 à 2016. Les piézomètres sont situés à 5 m (P1), 15 m (P2) et 25 m (P3) du fossé.

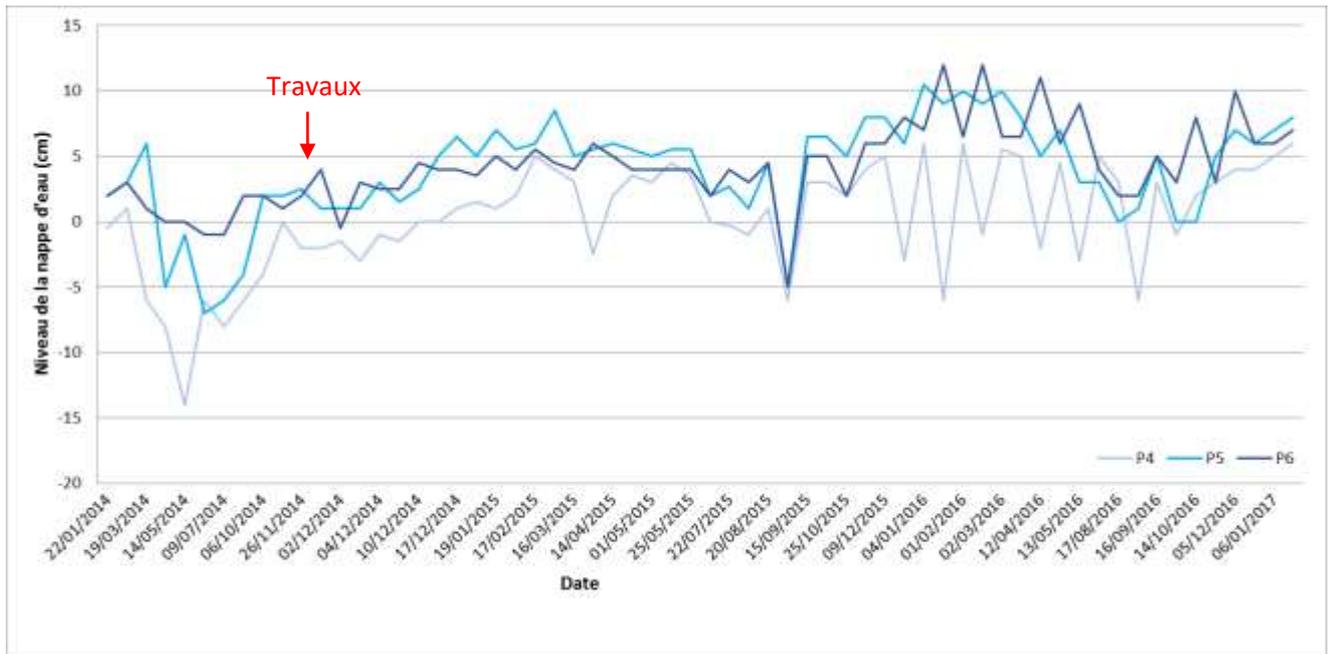
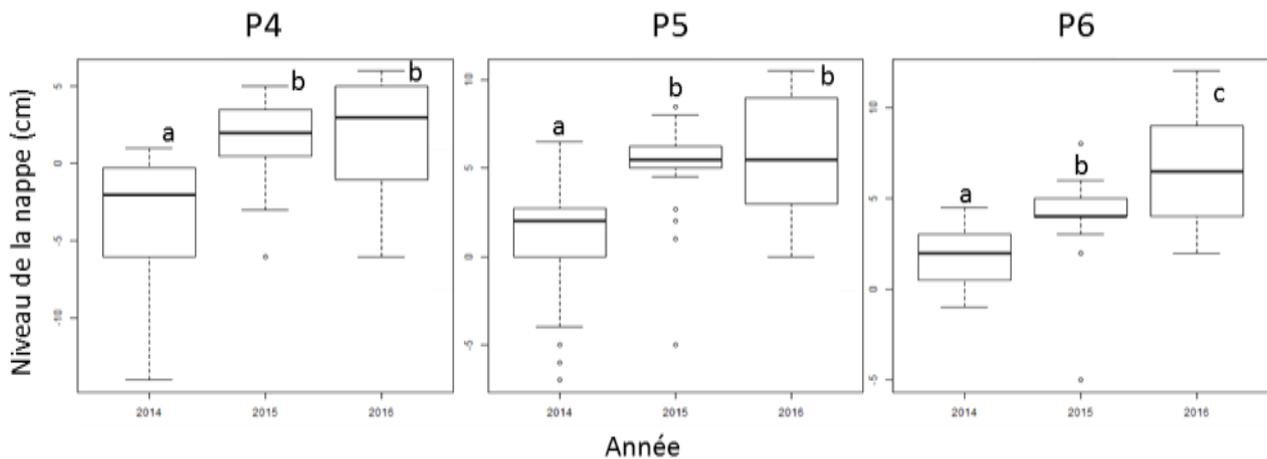
Figure 24 Evolution du niveau de la nappe relevés manuellement dans les piézomètres de la partie anciennement boisée (aval du talus) par rapport au niveau du sol et dispersion des niveaux de nappe autour de la moyenne sur les années 2014 à 2016. Les piézomètres sont situés à 5 m (P4), 15m (P5) et 25 m du fossé.

A l'aval du talus on note une augmentation des niveaux minimaux de la nappe (Fig. 24) qui reste majoritairement en surface après la mise en place des fascines. On observe nettement sur le terrain des zones qui restent inondées en permanence et où l'eau circule en surface, phénomène qui n'était observé avant le comblement des fossés qu'en périodes de fortes précipitations.

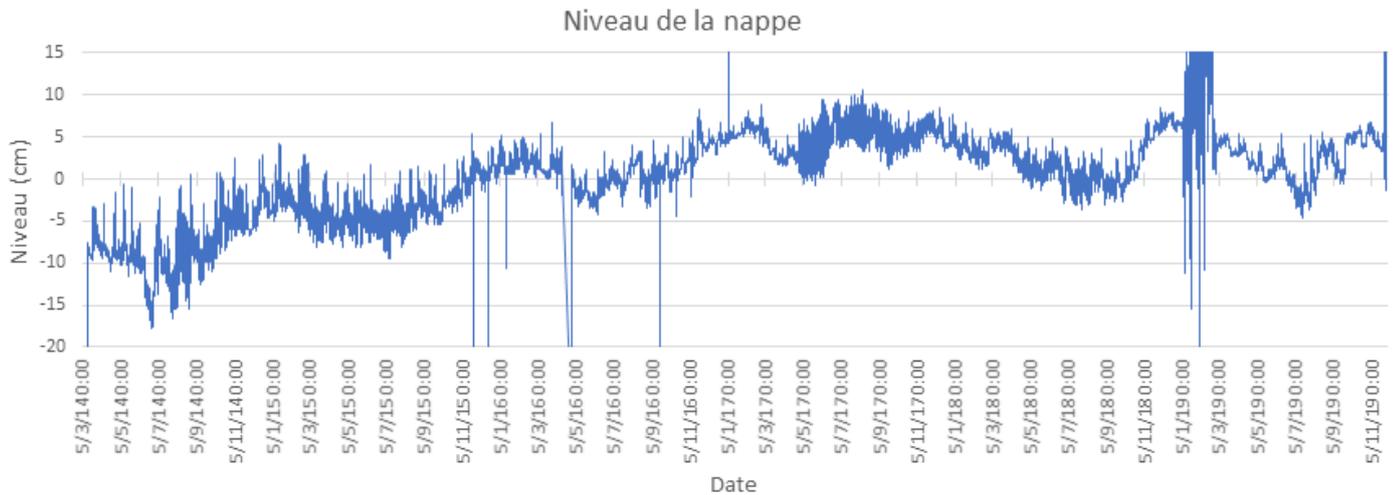
Figure 25 Niveau de la nappe mesuré à l'aide d'une sonde automatique dans le piézomètre P5.

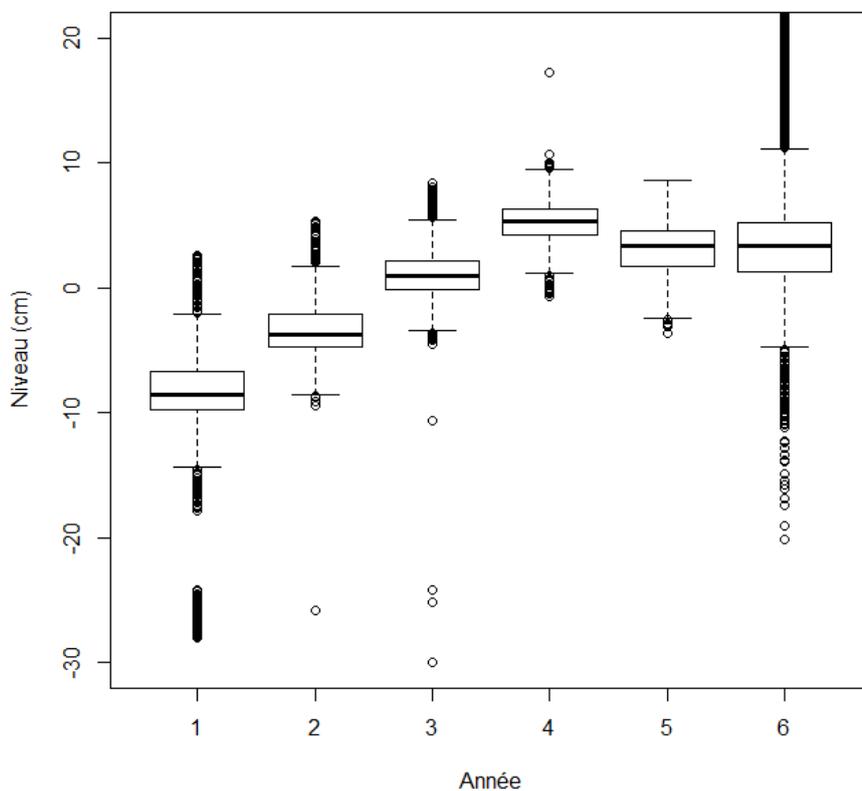
Figure 26 Distribution des niveaux de nappe autour de la médiane par année hydrologique. L'année 1 correspond à la situation avant travaux, les années 2 à 6 après travaux.

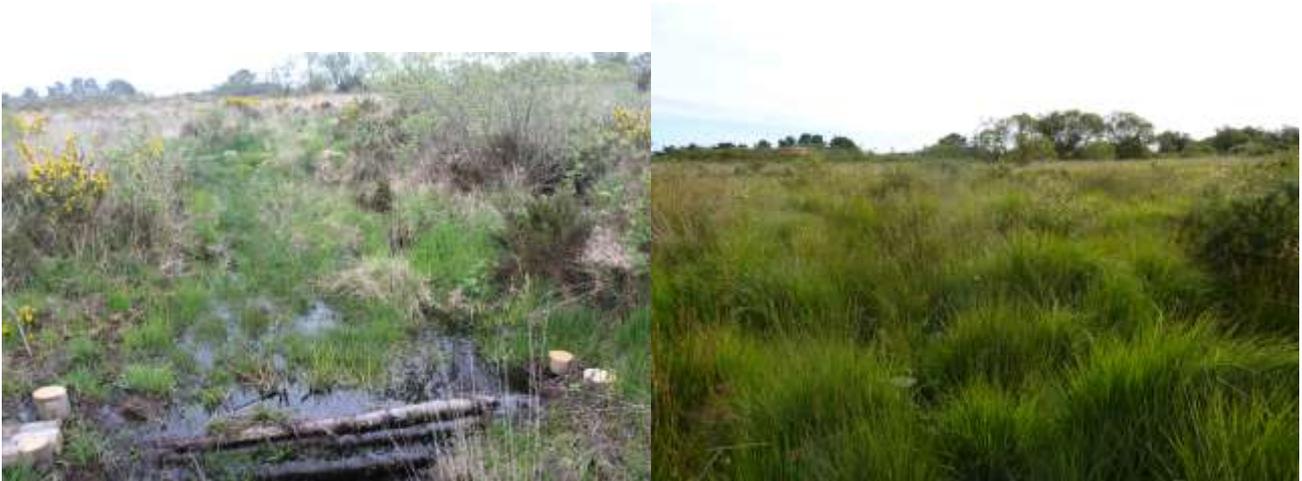
Fossé principal en janvier (à gauche) et juillet 2015 (à droite).

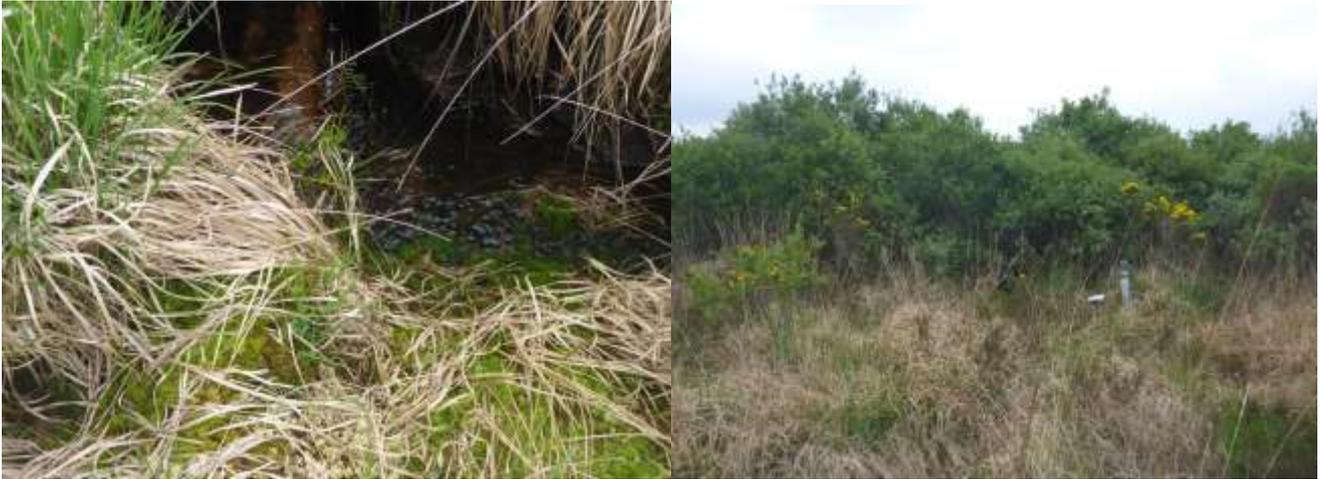
Colonisation progressive du fossé par la sphaigne (gauche) et progression du saule (droite) en mai 2020

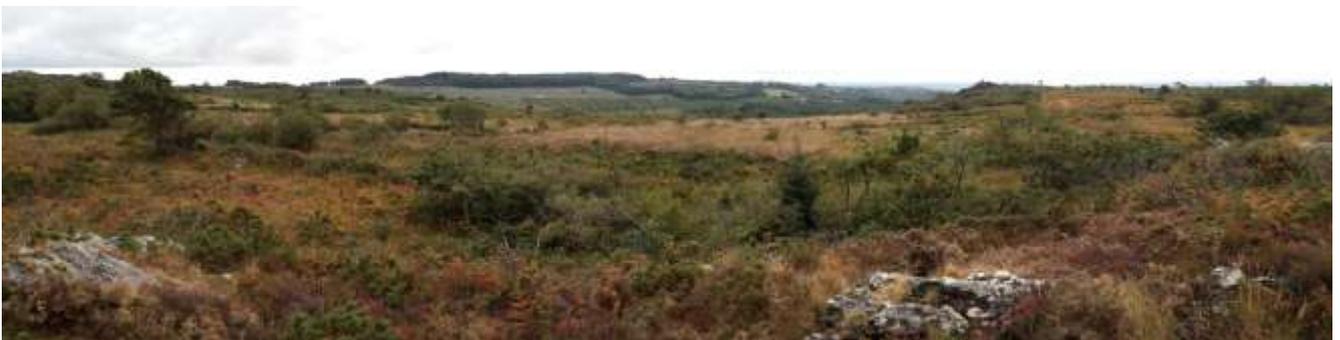
Vue sur la tourbière de Roc'h Plat) - V. COLASSE (CBNB), 2019

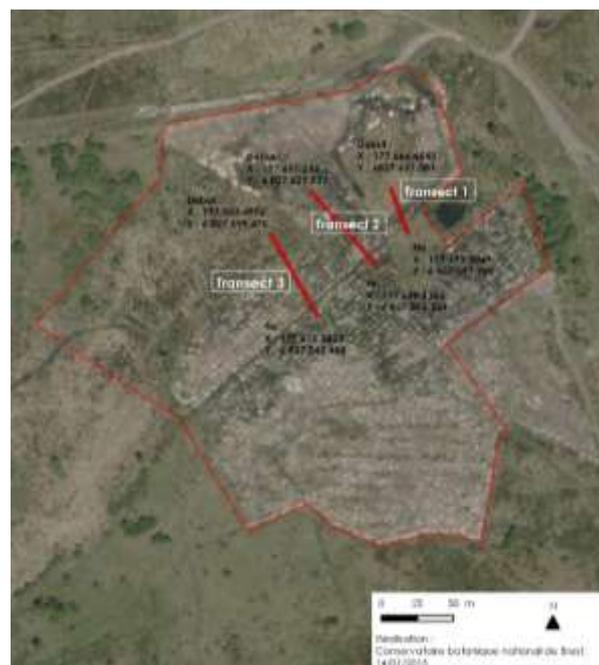
Figure 11 - Localisation des transects sur le site expérimental de Roc'h Plat
(coordonnées géographiques : RGF 93 / Lambert-93, EPSG : 2154)

Les trois transects de suivi de la végétation mis en place en 2014 (**figure 11**) et relevés en 2015 et 2016 ont de nouveau été reconduits en 2019.
