Réseau expérimental sur la réhabilitation de zones humides du Finistère

Tourbière de pente de Roc'h Plat, Hanvec

Bilan 2014 – 2019

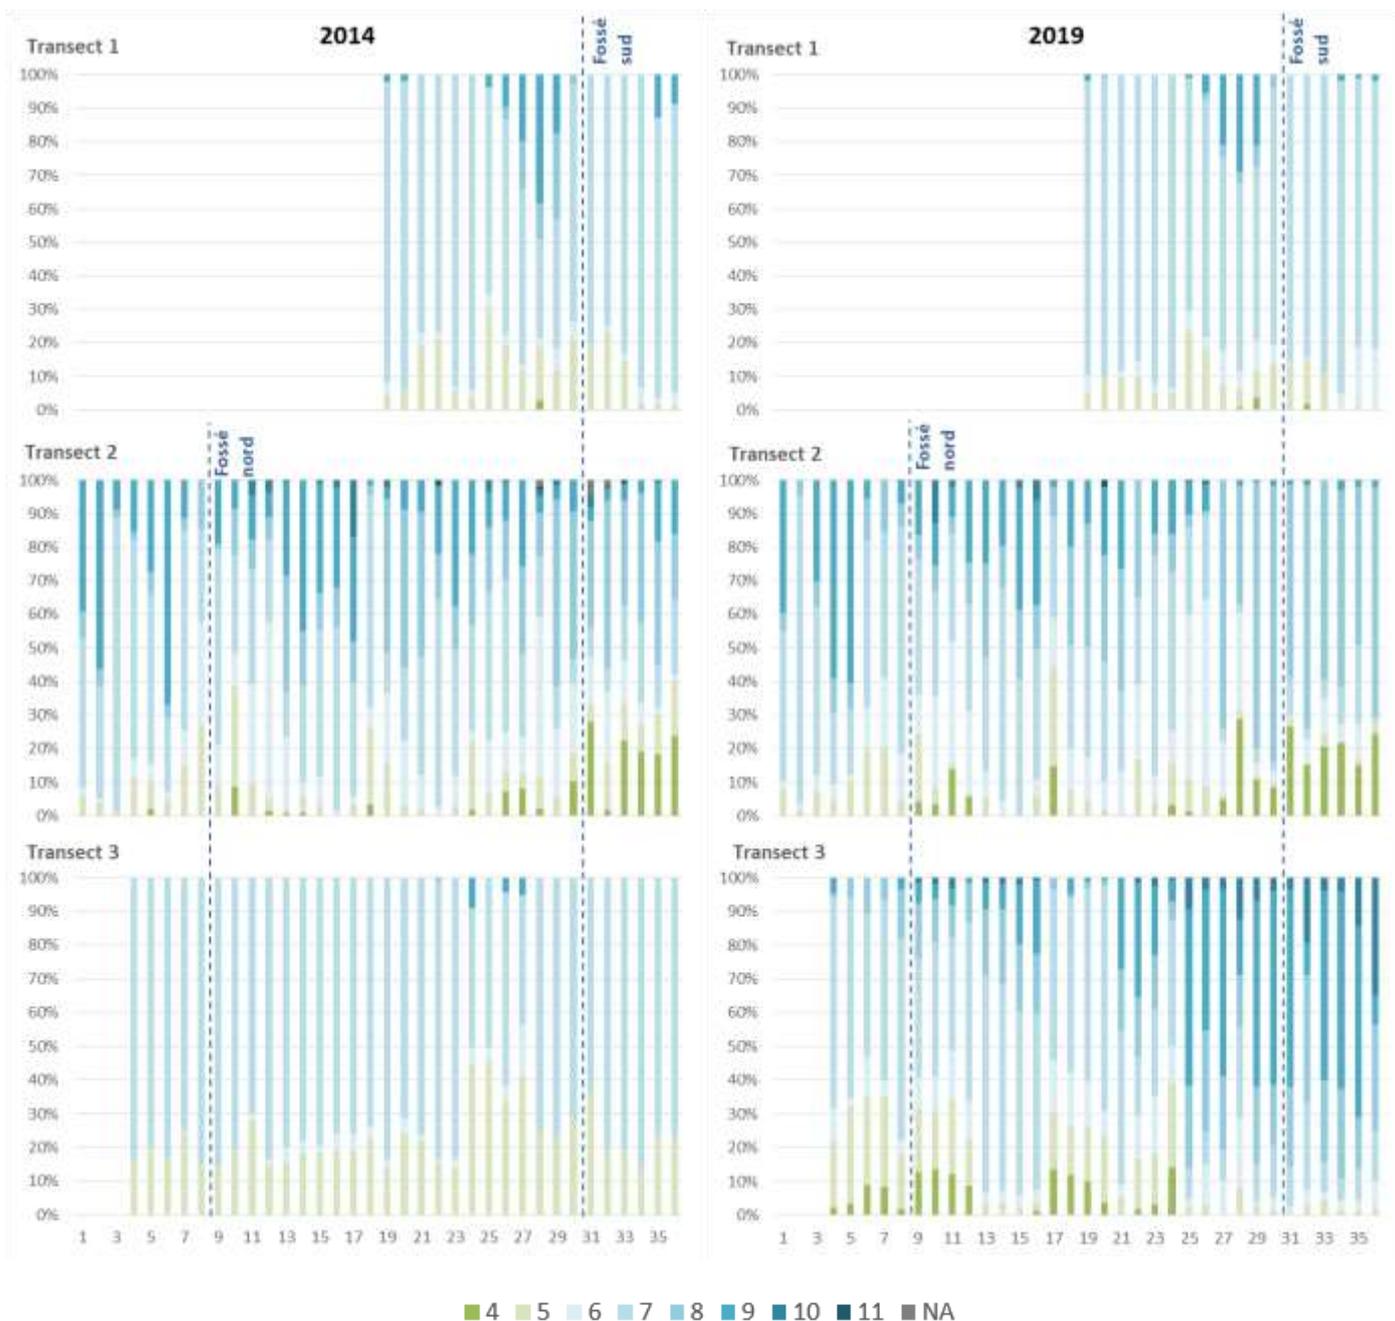
Figure 27 Evolution entre 2014 et 2019 du recouvrement spécifique en fonction des indices de Hill d'affinité à l'humidité édaphique des espèces présentes le long des transects. Les espèces ayant des indices fort sont les plus tolérantes à l'eau. Les espèces ayant un indice égal ou inférieur à 5 ne sont pas considérées comme caractéristiques des milieux humides.

L'analyse de l'affinité des espèces à l'humidité édaphique (indice de Hill) (Fig. 27) montre une faible évolution dans les deux transects les plus en amont des fossés alors que sur le transect 3, plus en aval on note une progression importante des espèces hygrophiles voir très hydrophiles et en particulier à proximité des fossés barrés par les fascines. Sur le transect 2, il semble y avoir une faible régression des espèces très hydrophiles. L'analyse de l'évolution des habitats préférentiels des espèces présentes sur ce transect montre que cette différence s'explique essentiellement par un remplacement des espèces de tourbières par des espèces de milieux boisés (Fig. 28). Ici il s'agit en particulier de la progression importante du saule. L'analyse de ce graphique nous montre également une petite progression des espèces de tourbières sur le transect 1. Celle-ci est plus marquée sur le début du transect 2 et à la fin du transect 3 à proximité des fossés.

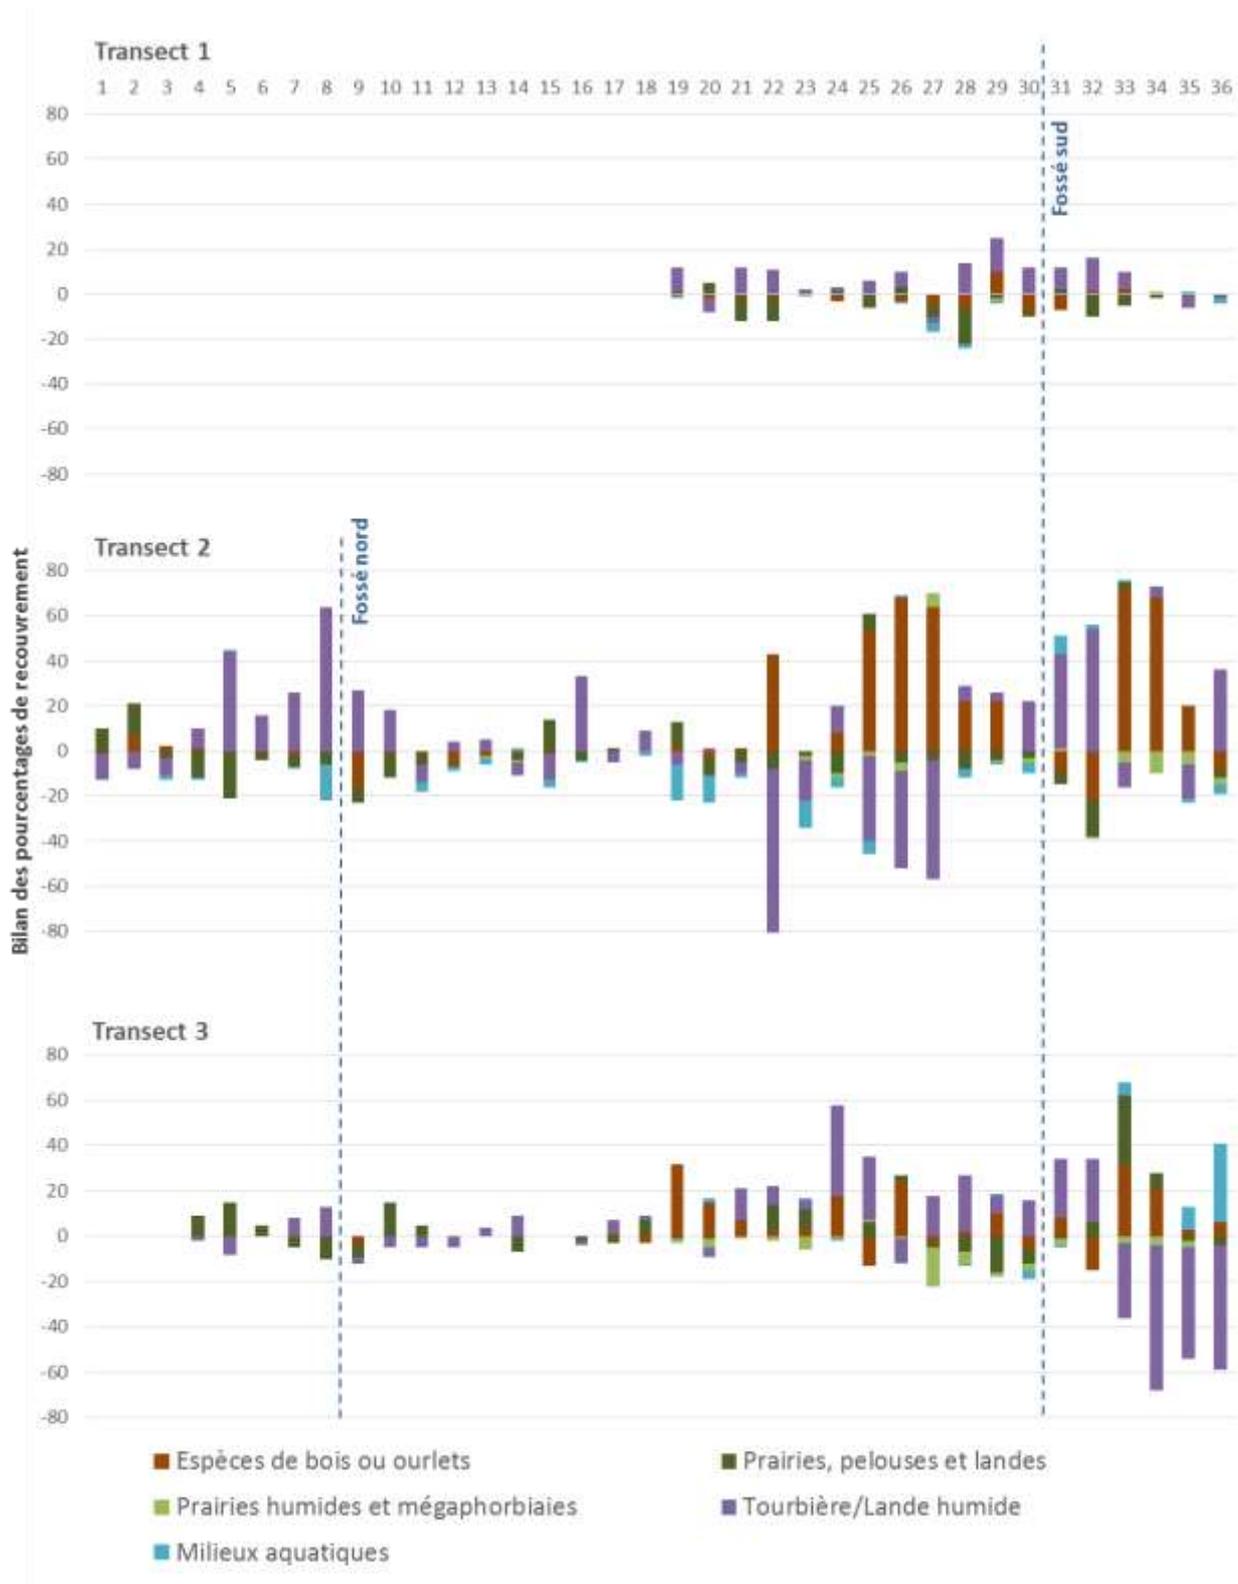
Figure 28 Evolution du recouvrement des taxons selon leur habitats préférés le long des trois transects entre 2014 et 2019. Une valeur négative montre une régression des taxons et une valeur positive une augmentation du recouvrement des taxons.

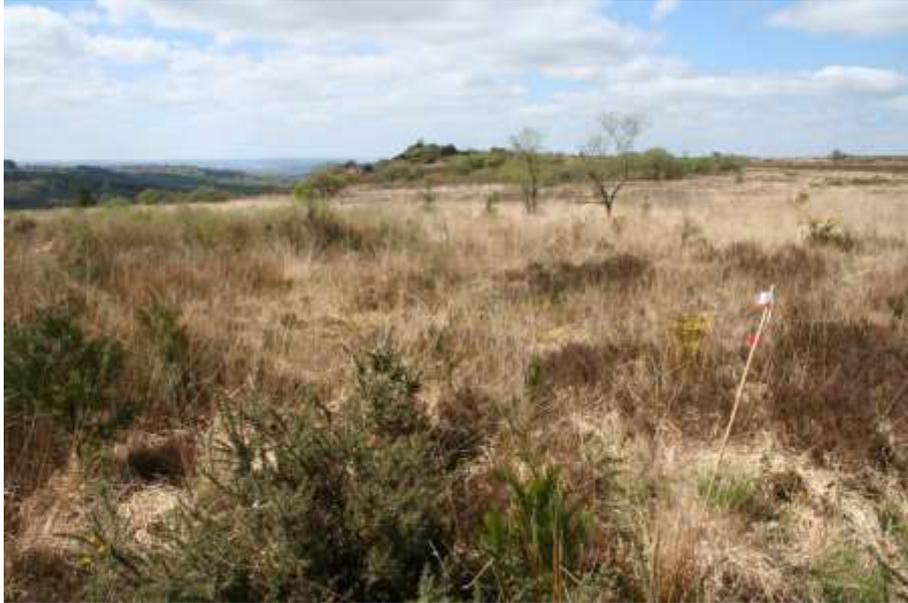
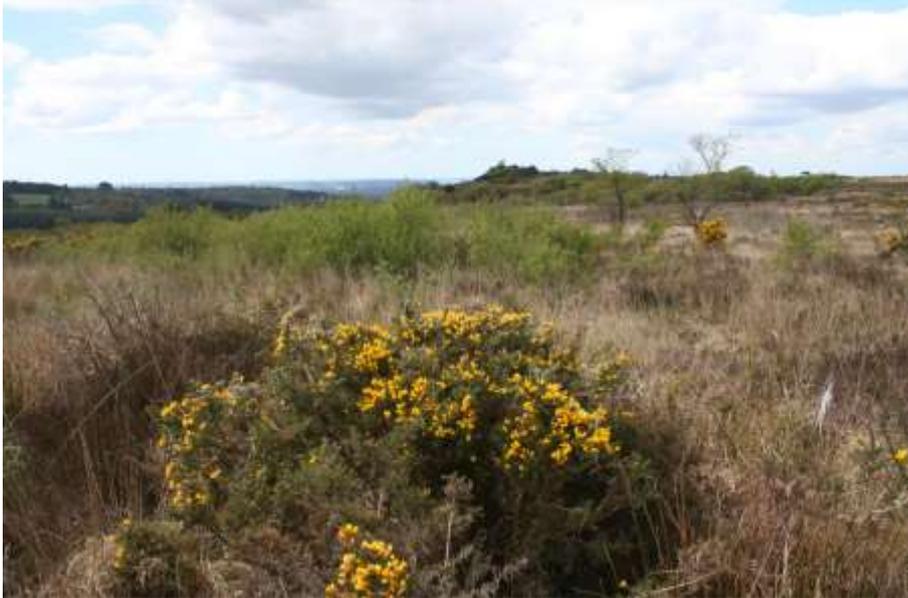
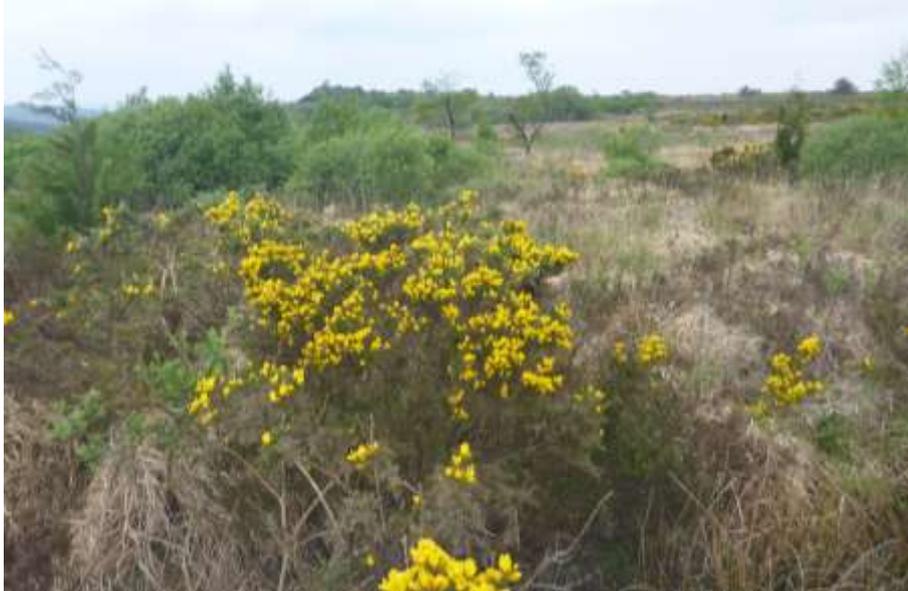
Végétation en aval du talus en avril 2014, avril 2017 et avril 2020.

- Une forte progression des ligneux liés aux milieux humides tourbeux dans la partie centrale de la tourbière (secteur désenrésiné), principalement des saules (*Salix atrocinerea*, *S. aurita*) annonçant la formation d'un fourré tourbeux. Ce type de formation est assez courant autour des ruisselets parcourant les tourbières de pente des monts d'Arrée. Dans le même temps, une sénescence progressive (jaunissement) des Ajoncs d'Europe (*Ulex europaeus*) a pu être observée sur le terrain jusqu'à sa disparition dans certains secteurs, témoignant ainsi de l'augmentation du niveau moyen de la nappe et/ou de la durée d'inondation ;

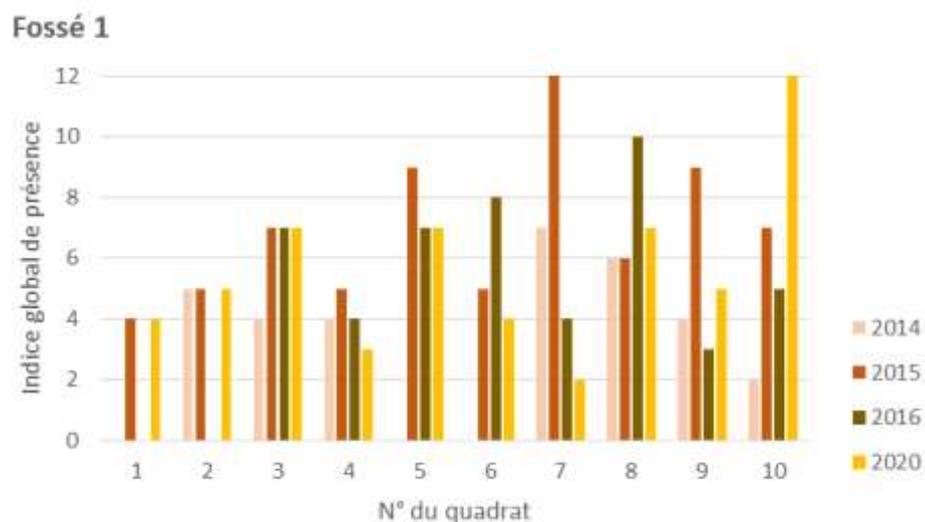
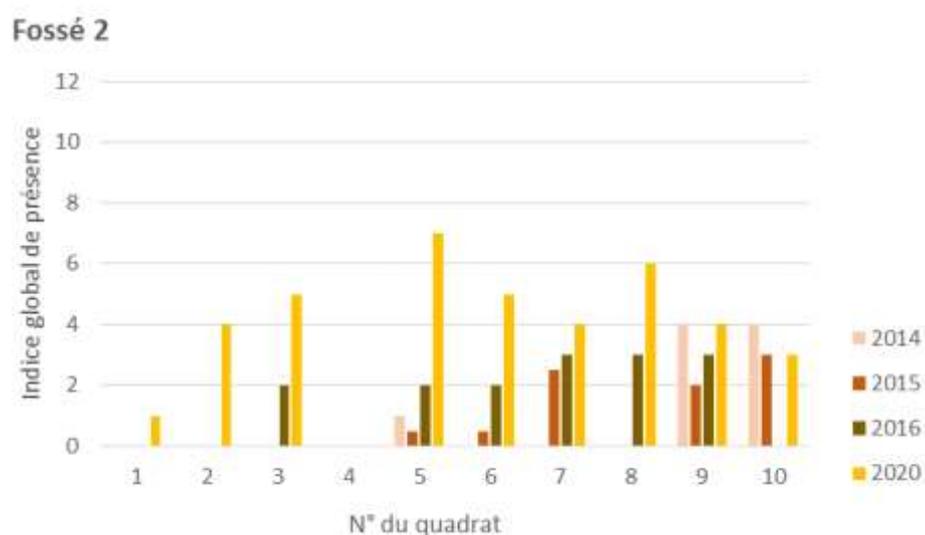
Figure 31 Evolution des indices globaux de traces de présence du Campagnol amphibie sur les fossés du site de Roc'h plat entre 2014 (avant travaux) et 2020. Les quadrats sont placés environs tous les 10 m et numérotés du nord au sud des fossés.

Les prospections le long des fossés montrent une variation interannuelle de densité de traces de présence, mais l'espèce reste très présente, notamment sur le fossé 1. Sur le second fossé, l'espèce semble remonter vers l'aval depuis la mise en place des fascines, sans doute du fait de la présence d'eau plus importante et plus constante dans le temps.

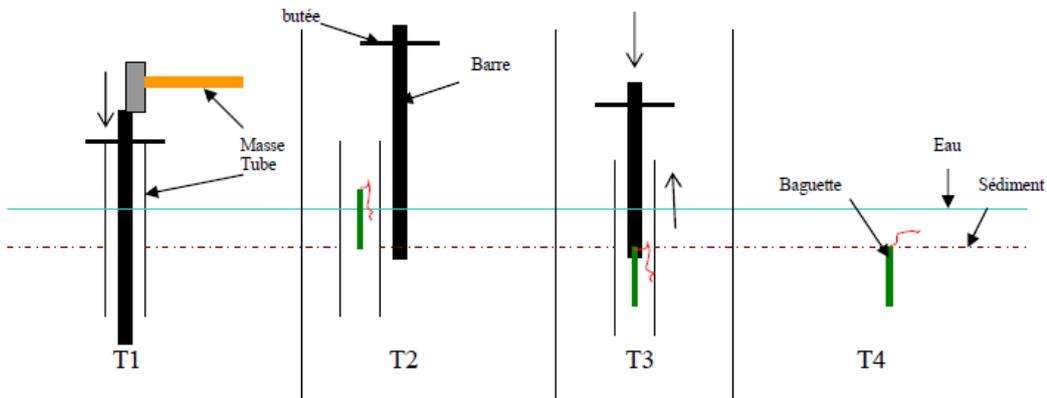
Schéma de principe de la mise en place du stick hypoxie (Trembley 2006).

Un fil de fer à gaine colorée placé dans un trou à l'extrémité haute du stick (baguette) permet de le repérer sur le terrain et sert de repère pour vérifier qu'il n'a pas bougé par rapport à la surface du sol.

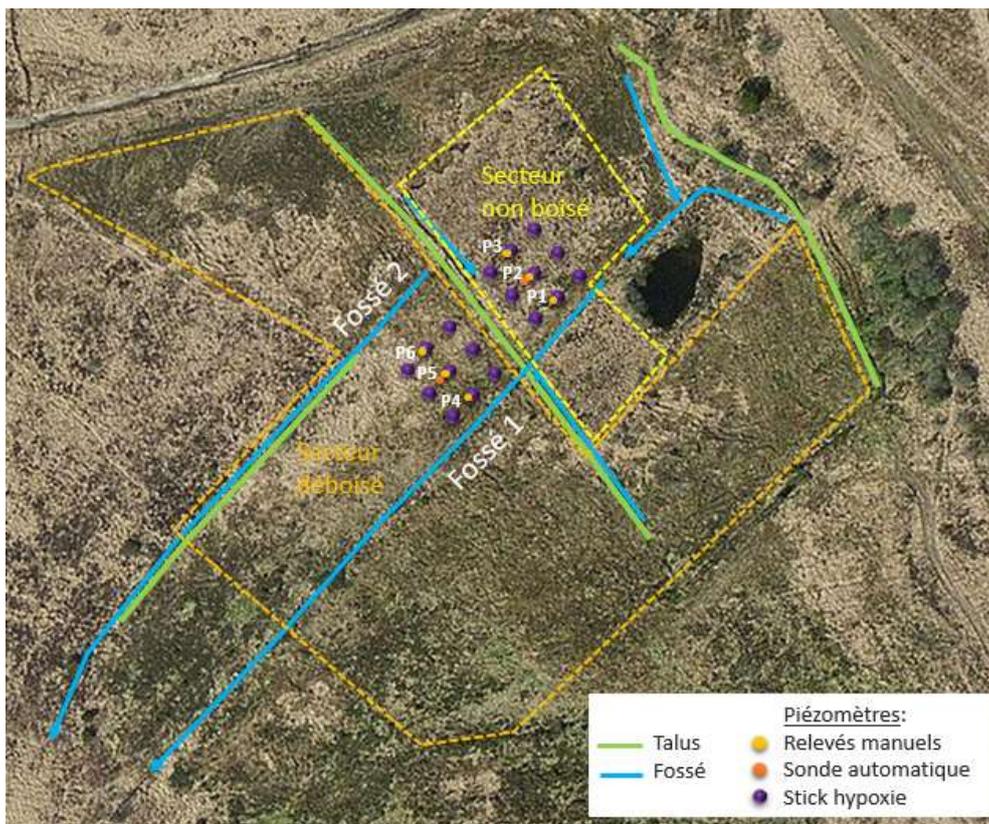
Localisation du dispositif de suivi du niveau de nappe sur le site à réhabiliter de Roc'h Plat

Sur le site de réhabilitation, une grille est placée dans le secteur historiquement non boisé et une grille dans le secteur déboisé. Une grille est également placée sur le site témoin.

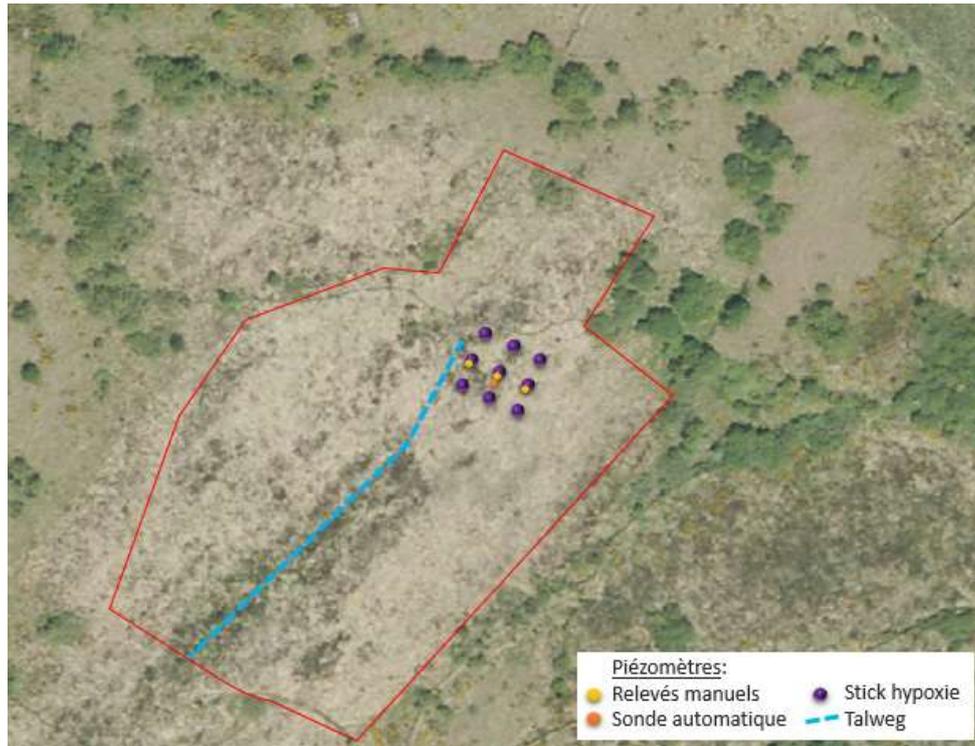
Localisation du dispositif de suivi du niveau de nappe sur le site témoin de Roc'h Plat

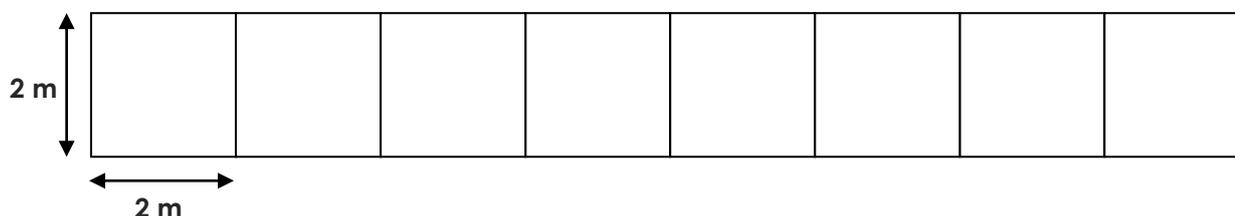
Figure 2 - Représentation schématique d'un transect par quadrats successifs

Le principe d'un transect consiste en une succession de relevés quantifiés de taxons dans des quadrats de taille déterminé et contigus le long d'une ligne permanente. Le transect se présente ainsi sous la forme d'une bande de quadrats successifs de 2 x 2 m (**figure 2**). Dans chaque carré, les taxons sont recensés et se voient attribuer un recouvrement (en %).

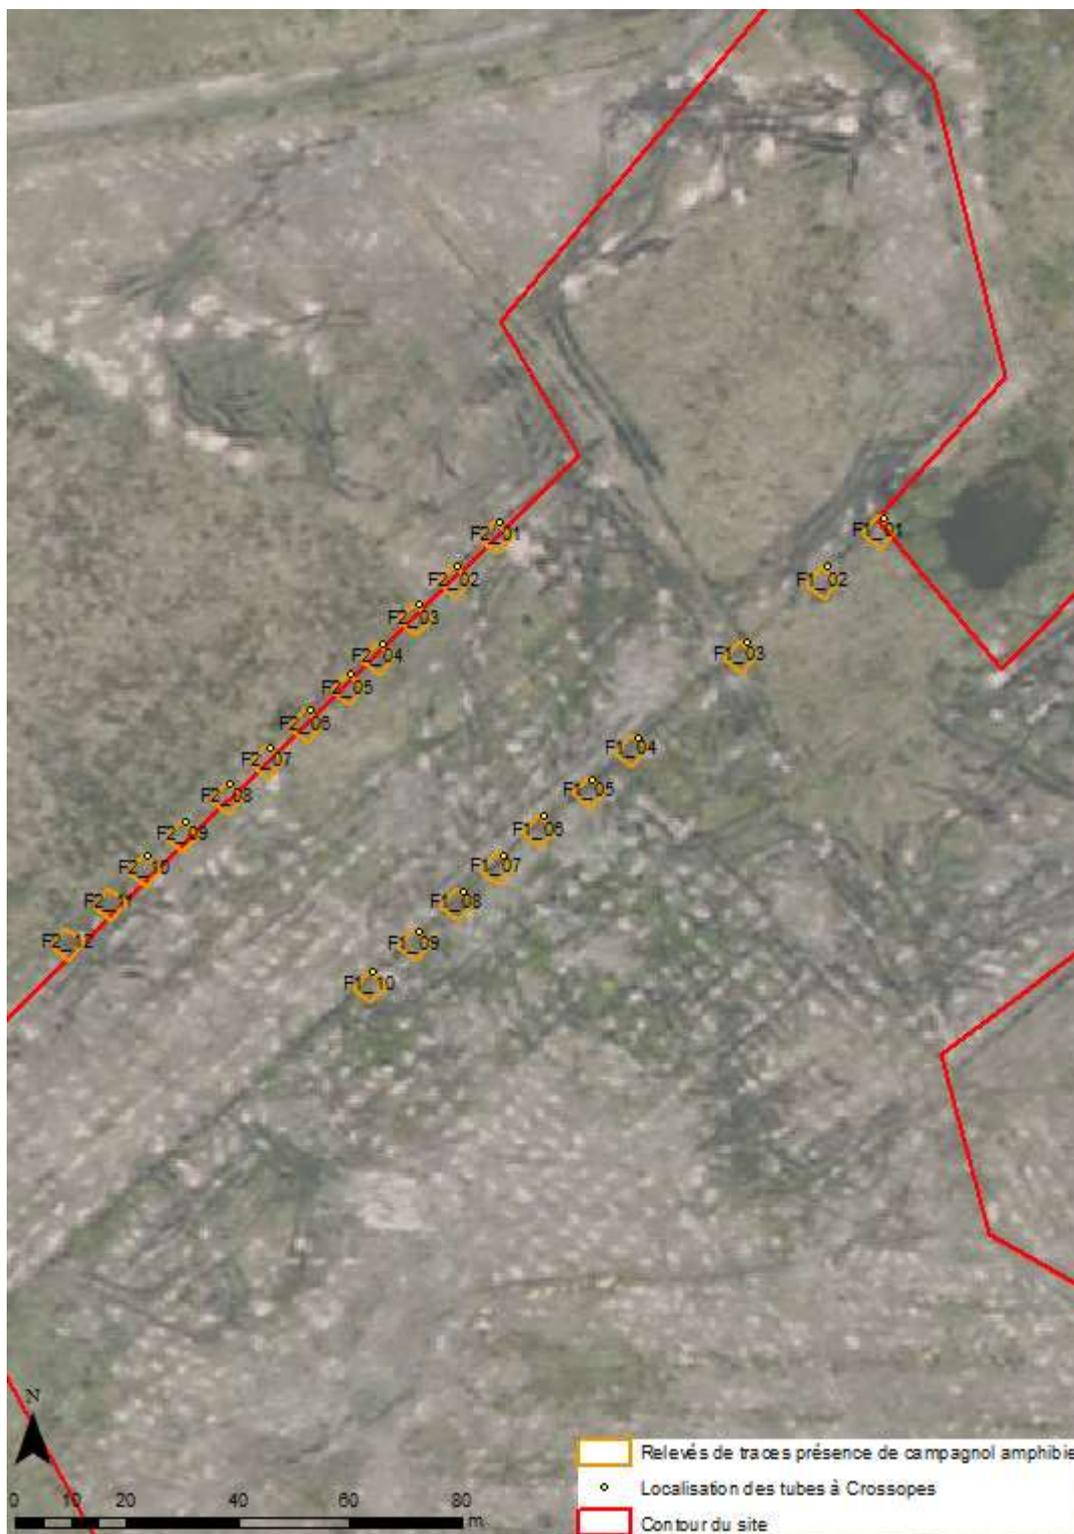
Figure 1. Localisation des placettes de relevés de traces de présence de *Campagnol amphibie* et des transects de tubes de relevés de présence de *musaraigne aquatique*.

Les traces de présence du Campagnol amphibie ont été relevées sur des placettes de 4 m x 4 m placées le long des fossés. Les nombres de réfectoires, crottoirs et terriers ont été relevés ainsi que le recouvrement au sol des coulées.

Tableau récapitulatif des traces de présence de Campagnol amphibie. Se référer à la figure 1 de l'annexe 2 pour l'emplacement des placettes.
