## RESTAURATION D'UNE TOURBIERE DE PENTE PAR FASCINAGE EN TRAVERS DE FOSSES DE DRAINAGE (2014)

SITE PILOTE DE ROC'H PLAT, HANVEC

RESULTATS DE 5 ANNEES DE SUIVI POST-TRAVAUX (2015-2019)

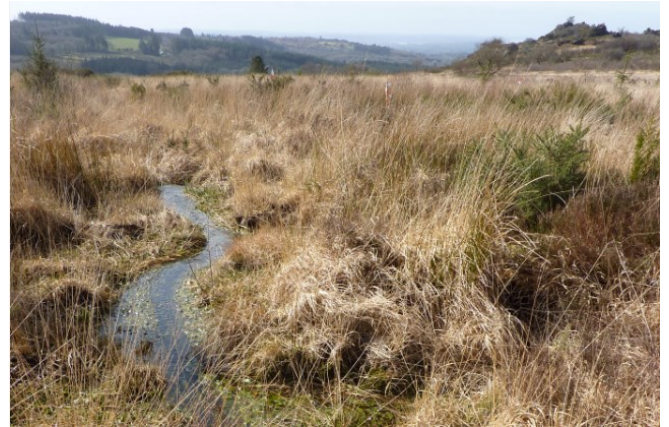
Site avant travaux présentant des fossés de drainage profonds

L'objectif principal des travaux était de ralentir les écoulements dans les fossés de drainage, qui présentaient des régimes torrentiels en hiver, pour **faire remonter le niveau de la nappe et ainsi retrouver des conditions plus propices au développement des végétations de tourbière**. Une reconnexion de la circulation de l'eau entre l'amont et l'aval de la parcelle était également recherchée dans ce même but. Le second objectif était d'optimiser la régulation des flux d'eau en tête de bassin versant.

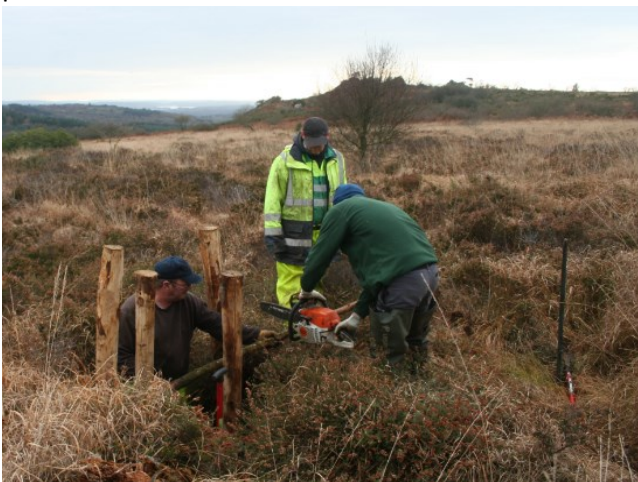
Mise en place d'une fascine par l'équipe du chantier d'insertion

Les travaux ont consisté à mettre en place des fascines (ballots de branchages retenus par deux piquets dans chaque berge) en travers des fossés principaux. Des brèches ont été réalisées dans les talus latéraux et les matériaux enlevés utilisés pour combler localement les fossés latéraux.

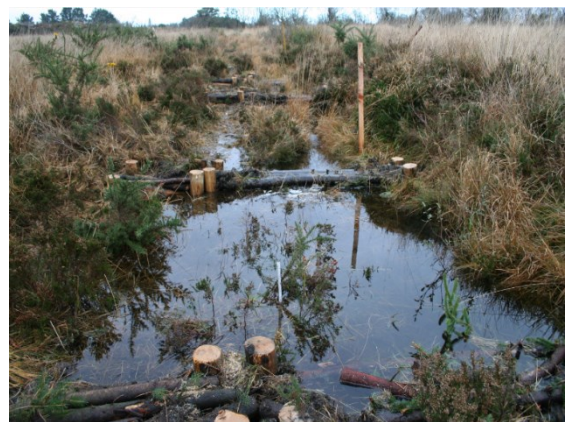
Succession de fascines sur un fossé quelques jours après leur mise en place : le niveau de la nappe remonte déjà.

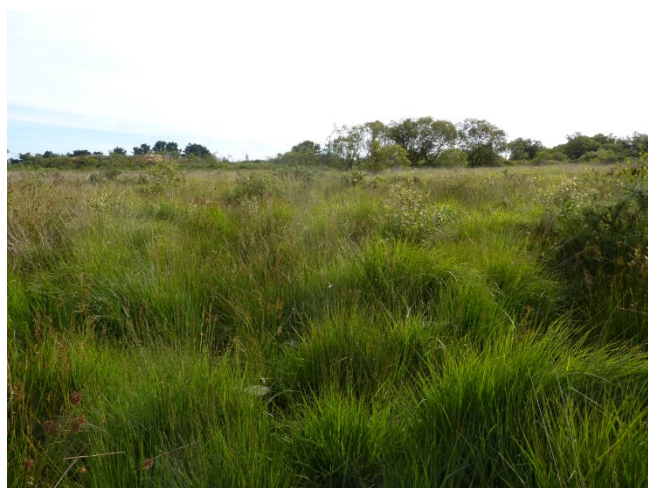
Fossé principal colonisé par la végétation en juillet 2015

Les secteurs déboisés moins humides sont principalement occupés par une lande à *Calluna vulgaris* peu caractérisée (groupement à *Calluna vulgaris*), parfois en mélange avec les végétations précédentes. Enfin, le fossé principal est colonisé par un groupement sub-aquatique à *Hypericum elodes* et *Potamogeton*

*polygonifolius* (*Hyperico elodis* - *Potametum oblongi*), groupement qui s'est étendu depuis la mise en place des fascines.
