## RESEAU SUR LA RESTAURATION DES ZONES HUMIDES DE BRETAGNE

**SUPPRESSION D'UN REMLAI ET CONVERSION D'UNE CULTURE EN PRAIRIE  
APRES COMPLEMENT DE FOSSES DE DRAINAGE**

**ZONE HUMIDE DE FONTAINE MARGOT, BREST**

**EVOLUTION DU SITE 6 ANS APRES TRAVAUX (2014-2020)**

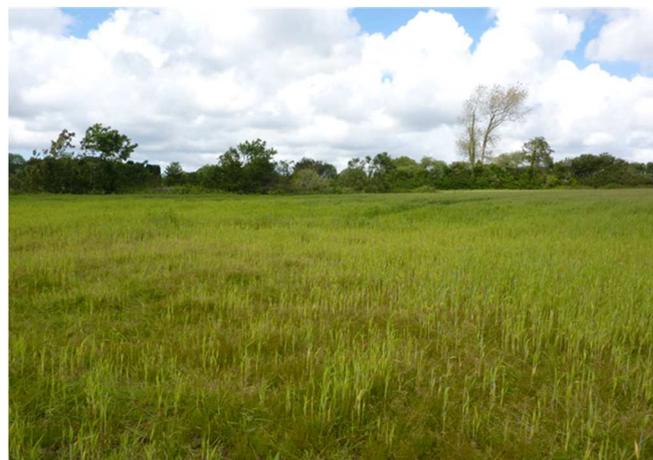
*Site avant travaux : en bas de parcelle, le blé peine à pousser*

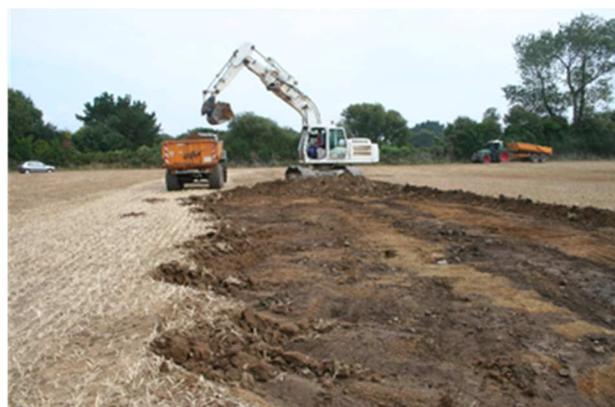
*Suppression du remblai*

- Suppression du remblai sur 6800 m<sup>2</sup>, 2800 m<sup>3</sup> de terre évacuée ;
- Utilisation de la terre pour créer un talus de ceinture et combler les fossés de drainage ;
- Tests de semis sur des bandes de 12 m de large (raygrass italien à 25 g/m<sup>2</sup> et à 3 g/m<sup>2</sup>, mélange spécial fauche à 3 g/m<sup>2</sup>, transfert de foin récolté sur une prairie humide environnante et zones sans apport de graines).

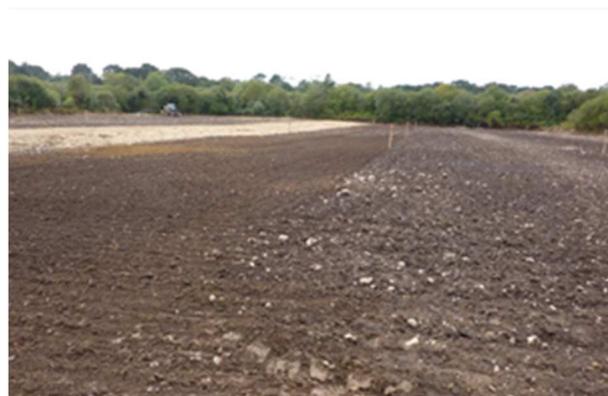
*Mise en œuvre des différentes bandes d'essai de semis*

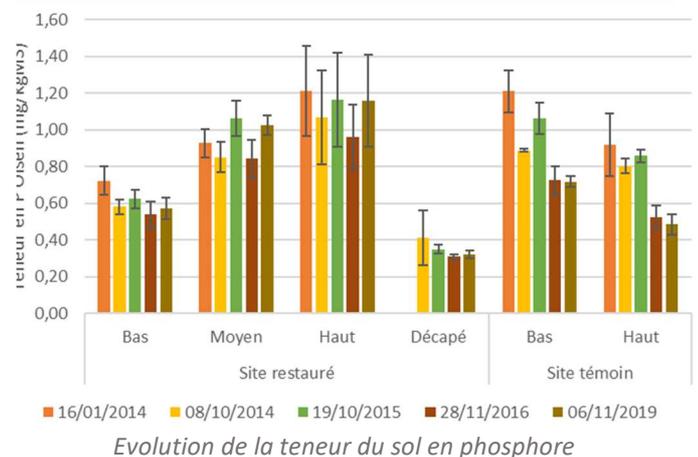
La différence majeure observée au niveau du sol est une diminution drastique de la teneur en phosphore du sol suite à la suppression du remblai. Les autres paramètres (carbone et azote) ne présentent pas de différence.

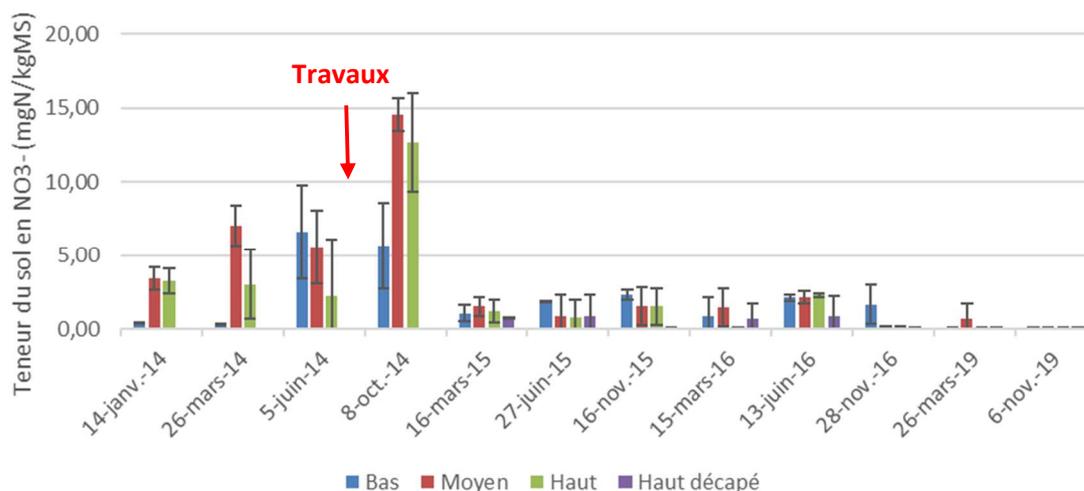
L'arrêt de la culture a permis de réduire de façon importante la présence d'azote minéral dans le sol du site et notamment les concentrations en nitrate. Le pic de concentration en nitrate observé en octobre 2014 est lié à la minéralisation de la matière organique du

sol suite au labour, libérant temporairement de fortes quantités de nitrate. La diminution de la présence de nitrate dans le sol limite les risques de transfert vers la nappe et vers le cours d'eau.

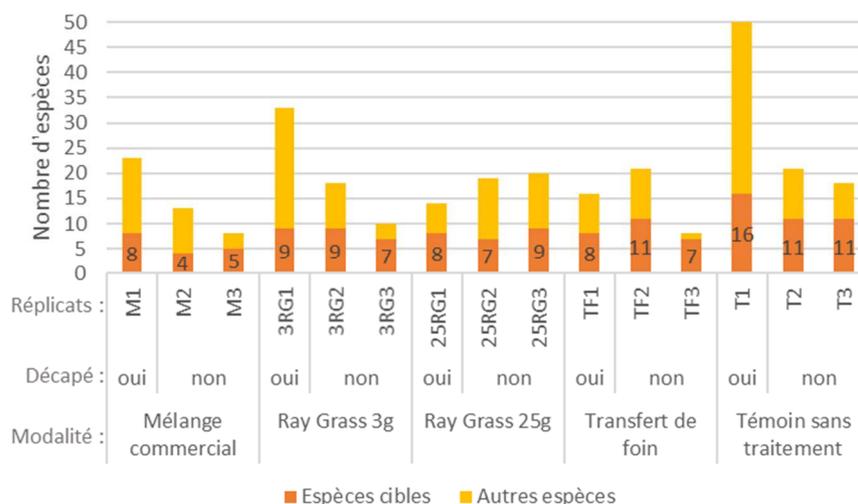
Nombre d'espèce cibles et totales selon les différentes modalités de semis en 2020

Dans l'ensemble il apparait que les modalités de revégétalisation les plus efficaces en termes de diversité spécifique et de recouvrement sont l'absence de semi et le semi de raygrass italien à 3g/m<sup>2</sup>. Les premières années, le raygrass est très présent dans les placettes où il a été semé mais régresse rapidement. La dernière année, il a quasi-disparu, laissant la place à une végétation plus diversifiée, incluant des espèces

cibles, dont le recouvrement est dominant dans les placettes semées à 3 g/m<sup>2</sup>. Les placettes semées à 25 g/m<sup>2</sup>, bien qu'elles présentent une diversité spécifique en espèces cibles équivalente aux densités de semis plus faibles, restent moins intéressantes en termes de pourcentage de recouvrement par les espèces cibles. Le transfert de foin est également prometteur malgré la dominance de Houlque laineuse les deux années après transfert. Elle régresse par la suite mais reste marquée 5 ans après transfert dans certaines placettes, malgré une diversification importante de la végétation.

Le mélange commercial s'est avéré être le moins intéressant, la végétation cible peinant à s'y installer malgré une forte régression des espèces semées.
