Keravilin, Plounévez-Lochrist (29), Bretagne

SUPPRESSION DE REMBLAI

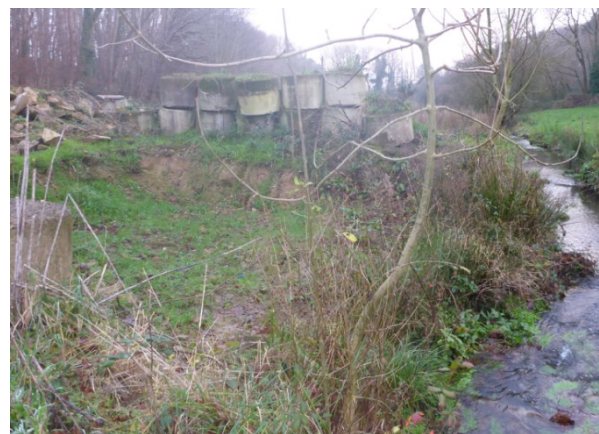
Rive gauche : avant les travaux

1 : Déplacement de gravats et décapage

- Stockage des différents matériaux présents sur la zone humide en bas de coteau, hors zone humide à l'aide d'une petite tractopelle, ainsi que d'un petit tracteur équipé d'une remorque.

- Suppression du remblai à l'aide d'une petite tractopelle et d'un petit tracteur équipé d'une remorque.

- Semis prairiaux multispécifiques sur la rive gauche.
- Revégétalisation spontanée en rive droite.

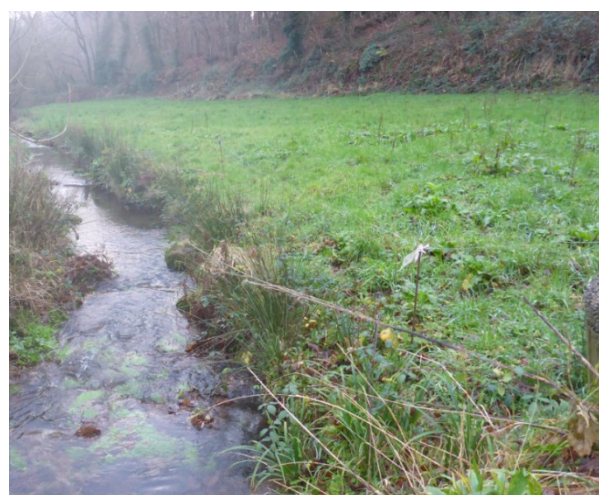
Les deux rives sont aujourd'hui restaurées et gérées. La végétation spécifique et diversifiée s'est implantée très rapidement sur le cours d'eau et la zone humide de la rive droite. Le cours d'eau est dans un bon état morphologique et des truites de mer y ont été observées.

Rive droite : après les travaux
