RESULTATS DE L'ETUDE ETREZH

Évaluation de l'effet des travaux de restauration sur les fonctions des zones humides de Bretagne

La Haie, Argentré-du-Plessis (35)

Suppression de remblai

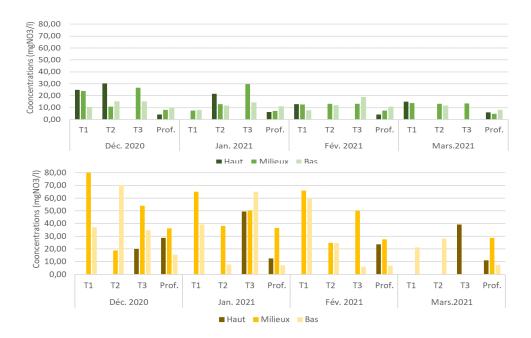
Figure 5 - Histogrammes des concentrations en nitrate au niveau des piézomètres de chaque site en fonction du temps (histogramme du haut pour Pégase restauré et du bas pour Pégase témoin).

La teneur en nitrate de l'eau en haut de parcelle restaurée est systématiquement plus faible que celle de la zone témoin, variant en moyenne de $12,5\pm3,4$ mgNO3/l en bas de parcelle à $20,9\pm7,1$ mgNO3/l en haut de parcelle. Les concentrations en nitrate de la parcelle témoin varient en moyenne de $35,7\pm21,6$, mgNO3/l en bas de parcelle à $49,7\pm19,8$ mgNO3/l en milieu de parcelle (Figure 5). Ceci oriente vers une alimentation d'origine différente en comparaison de la parcelle restaurée. En effet, la zone restaurée est directement en aval d'une parcelle cultivée alors qu'en amont de la zone témoin, se trouvent une route puis une zone urbanisée, dans le sens de la plus grande pente.

Que ce soit sur le site restauré ou témoin, on n'observe pas de gradient significatif de concentrations en nitrates entre haut et bas de parcelle.

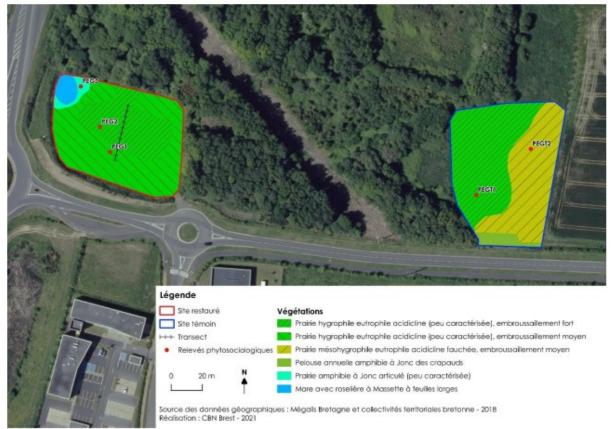
Figure 9 - Cartographie des groupements végétaux du site Pégase V (CBNB).

L'inventaire et la cartographie des groupements végétaux du site restauré (Figure 9) ont permis de mettre en évidence un seul type de prairie plus ou moins embroussaillé. Elle correspond à une prairie hygrophile acidicline encore peu caractérisée dont la composition floristique sera analysée grâce au transect (voir cidessous). Dans la cartographie, deux entités ont été distinguées en fonction de leur niveau d'embroussaillement. Lors des travaux de restauration, une mare avec des berges en pente douce a été creusée au nord-ouest du site : la zone la plus profonde en eau est actuellement occupée par une roselière à *Typha latifolia* (Massette à feuilles larges) et la zone de battement des eaux est en cours de colonisation par une prairie amphibie à *Juncus articulatus*(Jonc articulé) riche en espèces annuelles (*Lythrum portula, Isolepis setacea, Gnaphalium uliginosum*, etc).

Le site témoin est composé d'une végétation prairiale plus ou moins humide : la partie ouest, la plus humide, est occupée par une prairie hygrophile acidicline peu caractérisée (Loto pedunculati - Cardaminenalia pratensis) assez fortement colonisée par Salix atrocinerea (Saule roux) et la partie est, légèrement moins humide, est occupée par une prairie mésohygrophile eutrophile acidicline fauchée (Rumici obtusifolii - Arrhenatherenion elatioris). Au sud du site, le passage d'engins agricoles a occasionné des ornières qui sont actuellement colonisées par une pelouse annuelle amphibie à Juncus bufonius (Jonc des crapauds).

Le site restauré étant relativement homogène, un seul transect de végétation a été mis en place (localisation en figure 9). Suite aux travaux de restauration (2016), aucun semis n'a été réalisé. La végétation actuelle est ainsi issue d'une recolonisation naturelle par une flore spontanée. L'analyse de la composition floristique du transect (Figure 10) met en évidence que la végétation est composée majoritairement d'espèces liées aux prairies : espèces généralistes (Holcus lanatus, Trifolium repens, Poa trivialis, etc.) et espèces des prairies humides eutrophiles (Agrostis stolonifera, Lotus pedunculatus, Ranunculus repens, Juncus effusus, etc.). Le cortège floristique présente également une part importante d'espèces à cycle annuel (thérophytes). Ces espèces ont profité du sol nu et du peu de concurrence des plantes vivaces pour s'installer. Elles indiquent que la reconstitution du tapis végétal prairial est toujours en cours. Enfin, le site apparaît fortement colonisé par plusieurs espèces arbustives (Ulex europaeus, Salix atrocinerea, Cytisus scoparius, etc.).
