Réseau expérimental sur la réhabilitation de zones humides du Finistère

Prairie humide de Coat Carriou, St Evarzec

Bilan 2014 – 2016

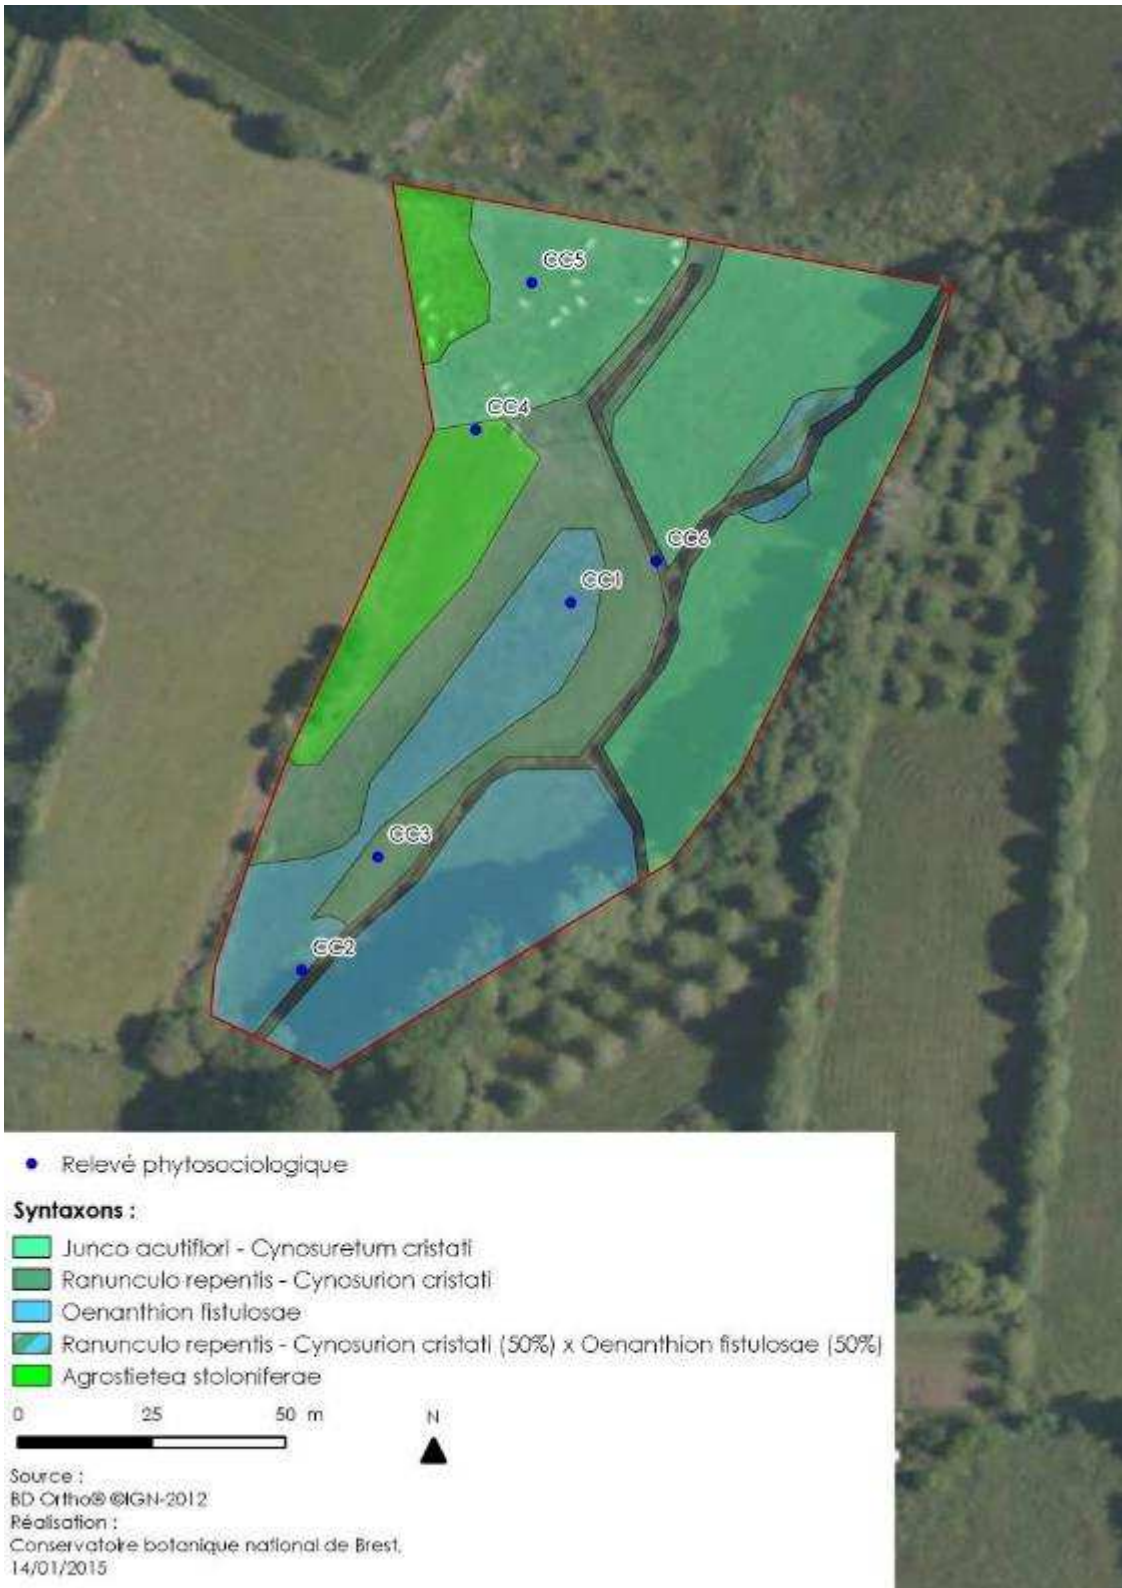
Figure 6 Cartographie des végétations du site expérimental de Coat Carriou

Le site est composé d'une mosaïque de différentes prairies (**figure 6**) gérées par pâturage se répartissant en fonction du niveau topographique et de la trophie :

- dans les niveaux supérieurs, à l'entrée de la parcelle ainsi que sur une zone de stationnement des animaux, se développe une prairie eutrophisée riche en espèces prairiales habituellement semées (*Festuca arundinacea*, *Lolium multiflorum*) (*Agrostietea stoloniferae* - relevé CC4) ;
- dans les niveaux intermédiaires, se développe une prairie eutrophile humide du *Ranunculo repentis* - *Cynosurion cristati* (relevé CC3) ou une prairie méso-eutrophile plus diversifiée en espèces (*Junco acutiflori* - *Cynosuretum cristati* - relevé CC5) ;
- dans les niveaux longuement engorgés, se développe une prairie eutrophile de l'*Oenanthion fistulosae* souvent dominée par *Ranunculus repens* (relevés CC1 et CC2).

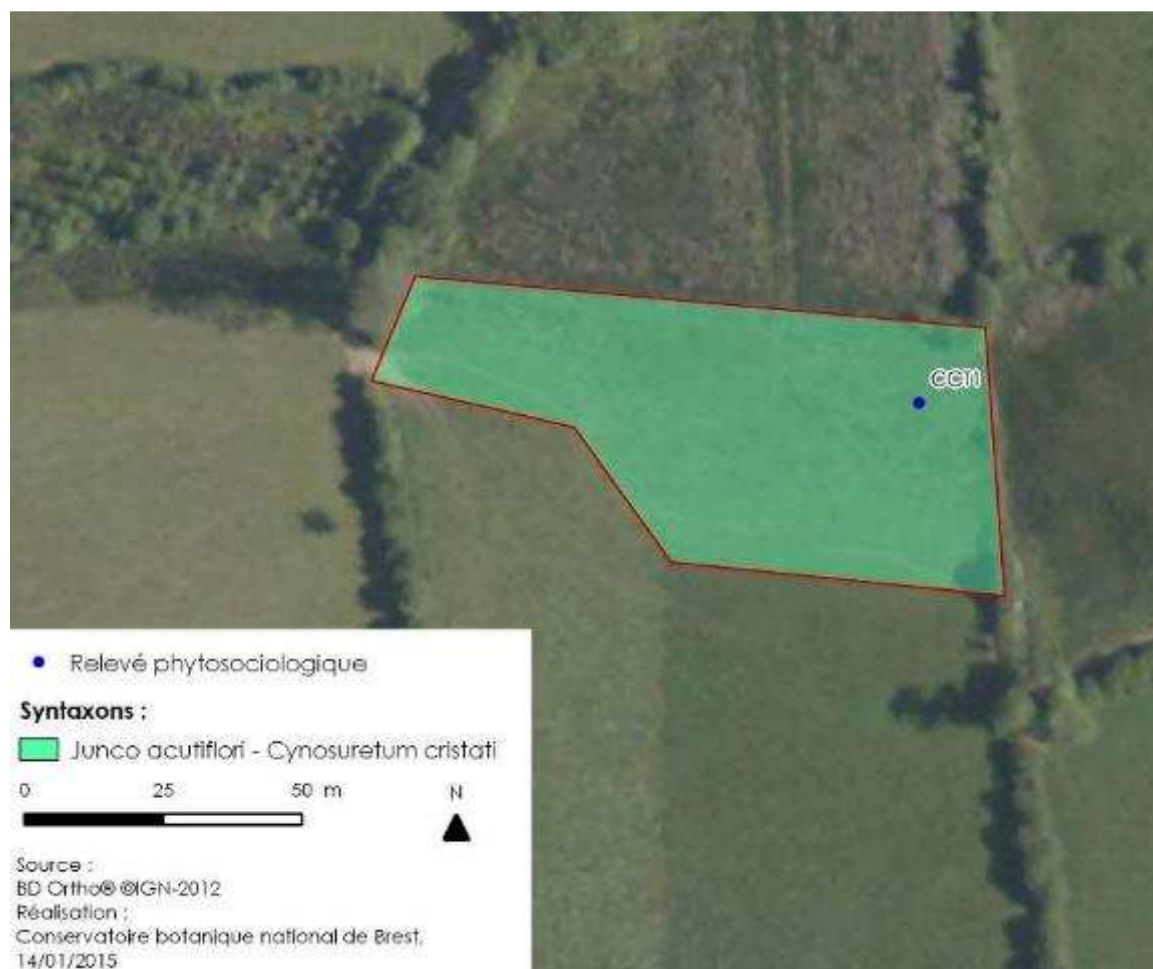
Figure 10 Cartographie des végétations du site témoin de Coat Carriou

Le site est composé d'une prairie méso-eutrophile pâturée du *Junco acutiflori* - *Cynosuretum cristati* (relevé CCT1) (**figure 10**).

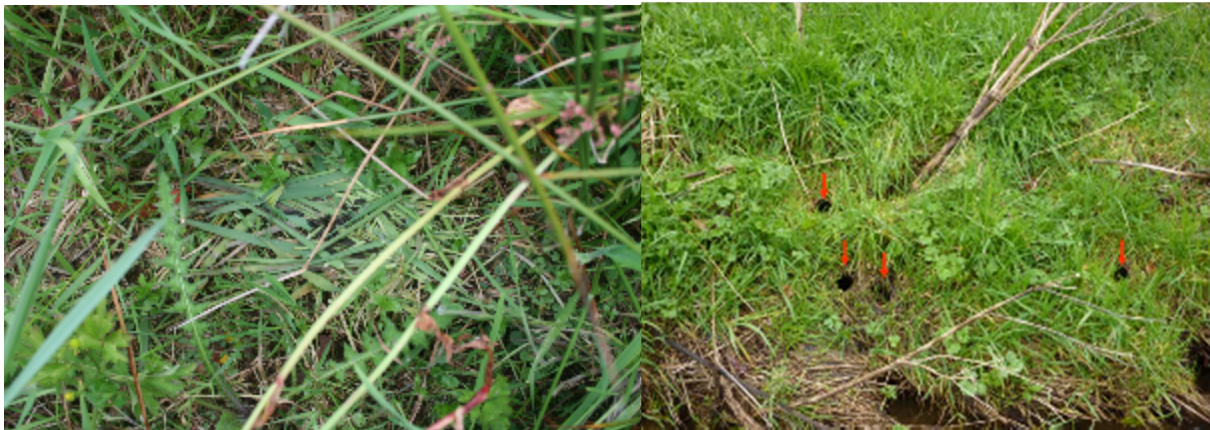
La densité des indices de présence est la plus importante sur la rive gauche du cours d'eau et sur la zone humide adjacente (en jaune sur la figure 14). Ce secteur est constellé de coulées pouvant être attribuées au Campagnol amphibie, confirmé par la présence de nombreux réfectoires et crottoirs. De nombreux terriers sont également présents dans la berge gauche.

Crottoir de campagnol amphibie (gauche) et entrée de terriers dans la rive gauche du cours d'eau (droite)

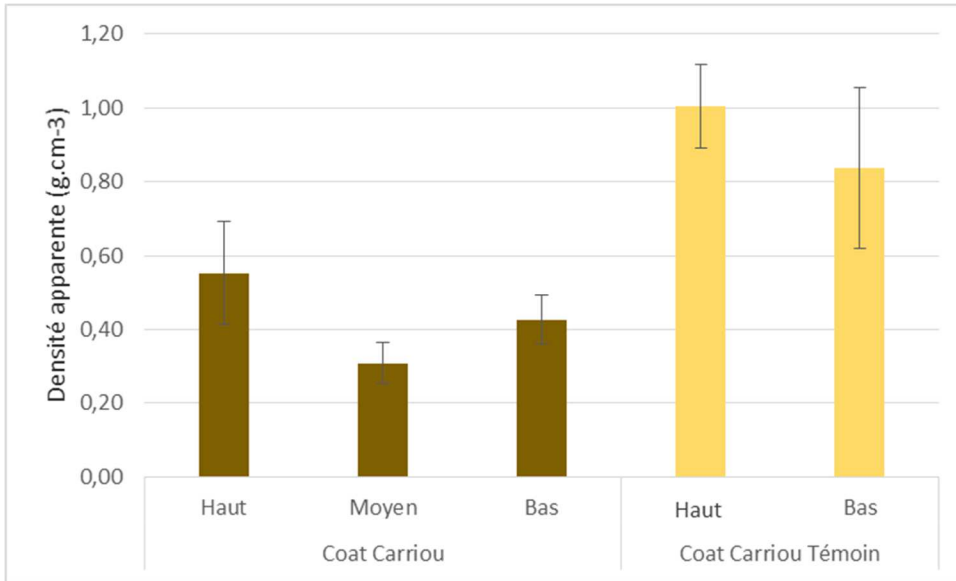
Les densités apparentes sont très faibles du fait du fort taux de matière organique sur le site à réhabiliter, alors que sur le site témoin elles sont nettement plus élevées (Figure 17). Les faibles densités apparentes confèrent au sol du site à réhabiliter une forte porosité (de $75,5 \pm 5,6$ % à $80,7 \pm 1,6$ %). Sur le site témoin le sol est moins poreux (tableau 8).

Figure 17 Densité apparente du sol sur le site de Coat Carriou et site témoin associé

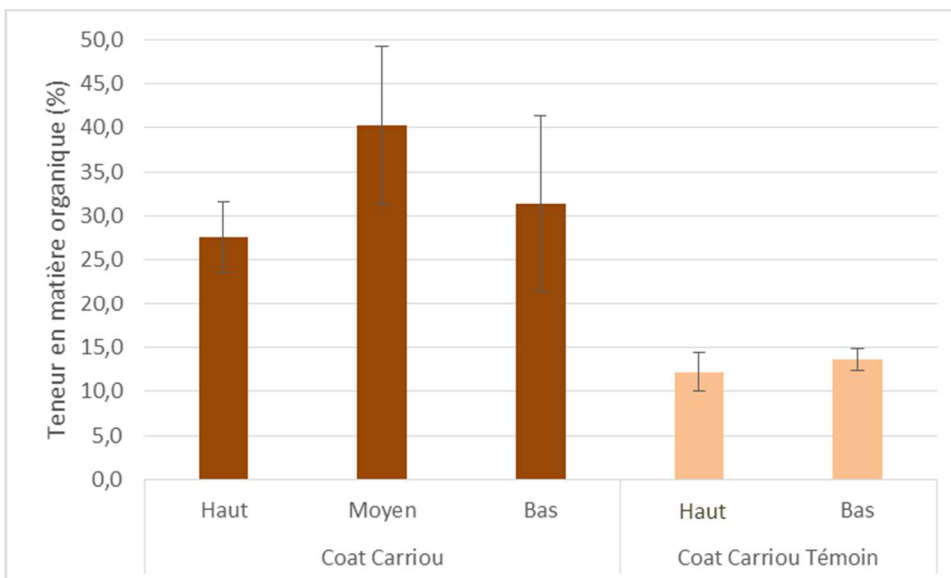
Figure 18 Teneur en matière organique de l'horizon de surface du sol du site de Coat Carriou et site témoin associé

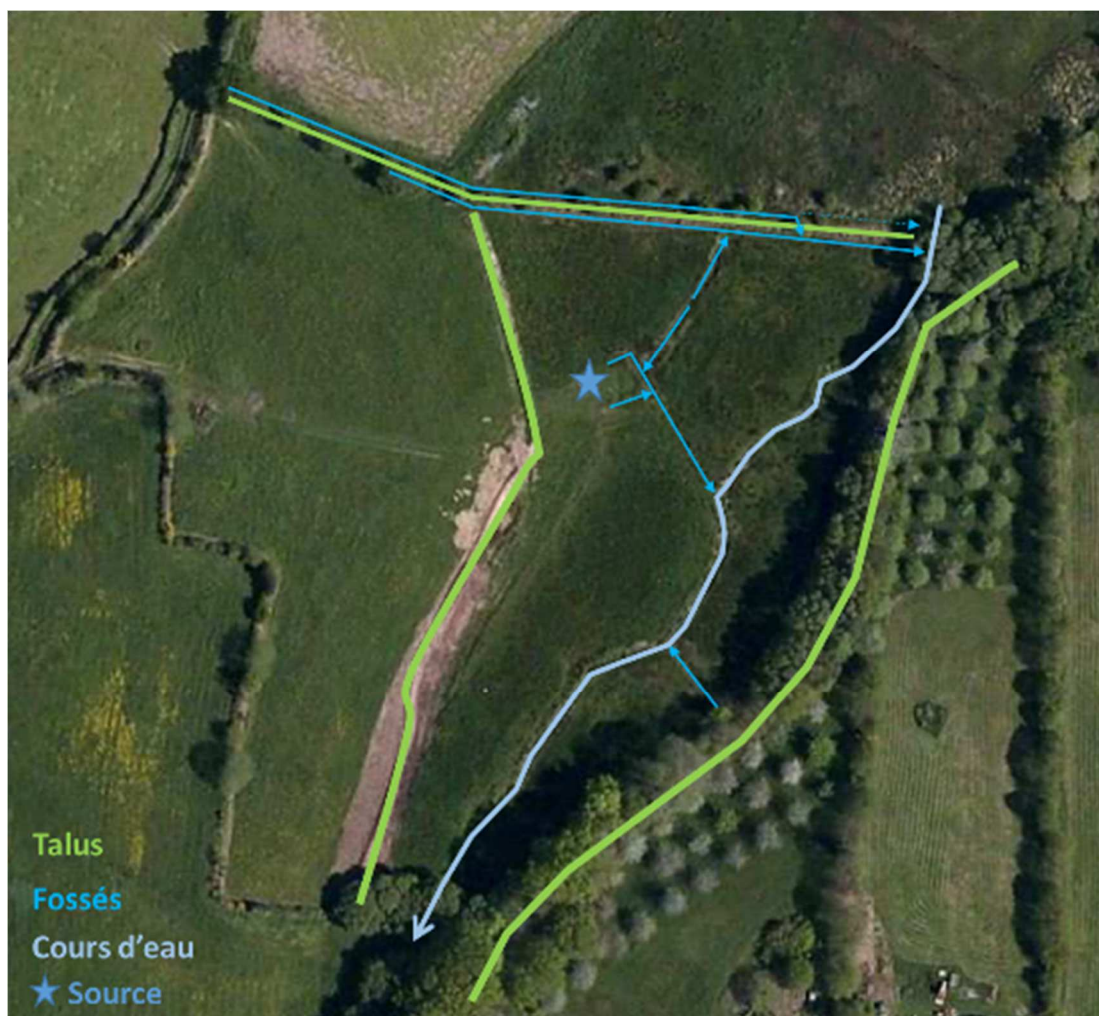
Figure 20 Contexte hydraulique du site de Coat Carriou. Les flèches indiquent le sens de circulation de l'eau.

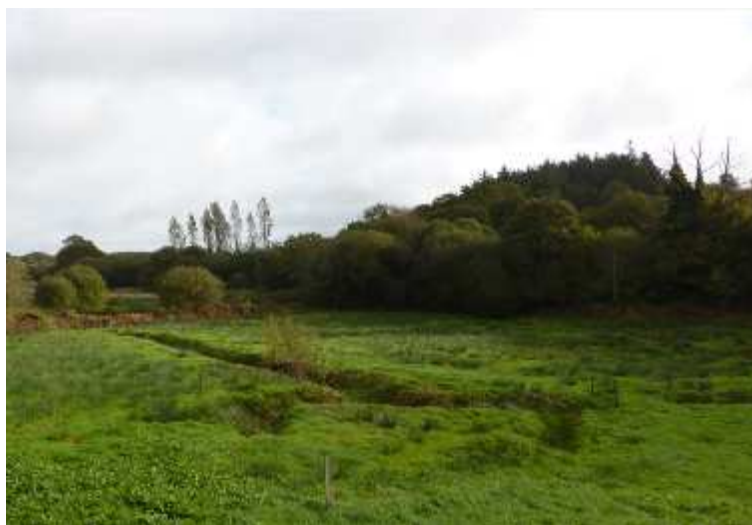
Fossés de drainage sur le site de Coat Carriou

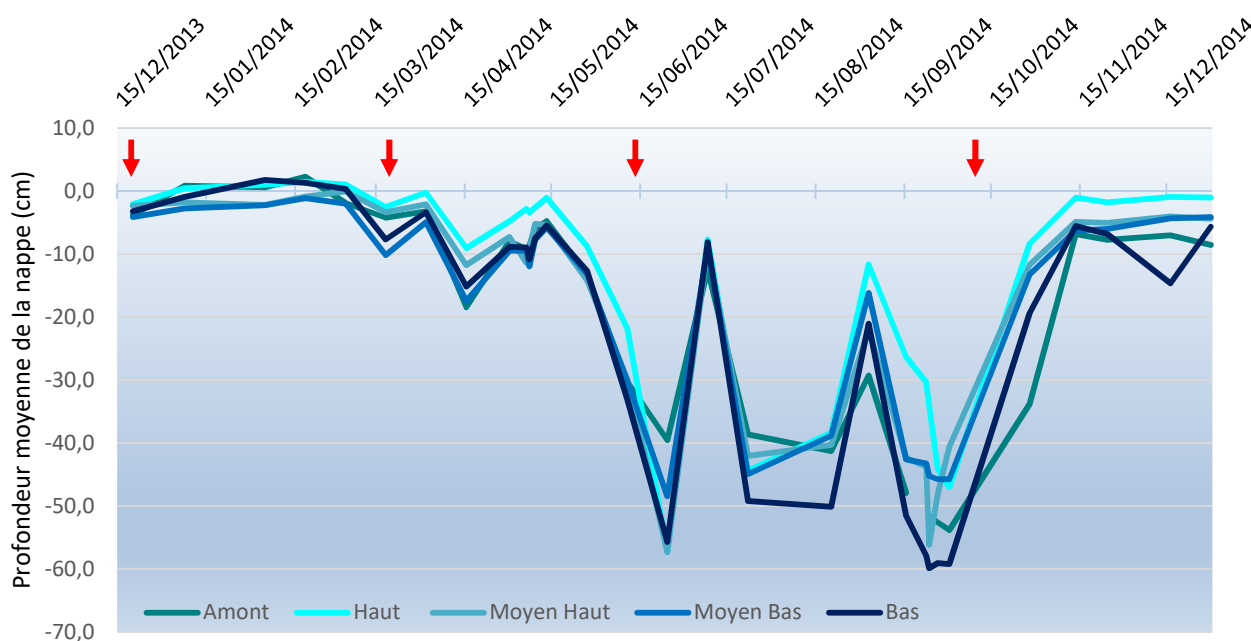
L'hydropériode a été étudiée grâce à la mise en place de 5 séries de 3 piézomètres réparties de l'amont jusqu'au bas de la zone humide. Les trois piézomètres de chaque série sont placés sur une ligne perpendiculaire à la pente (voir l'annexe 1 pour le détail de l'installation).

Figure 21 Évolution du niveau de la nappe sur le site de Coat Carriou en 2014. Niveau d'eau moyen des 3 piézomètres à chaque niveau de la zone humide. Les flèches rouges correspondent aux dates de prélèvement d'eau et de sol pour les analyses physicochimiques.

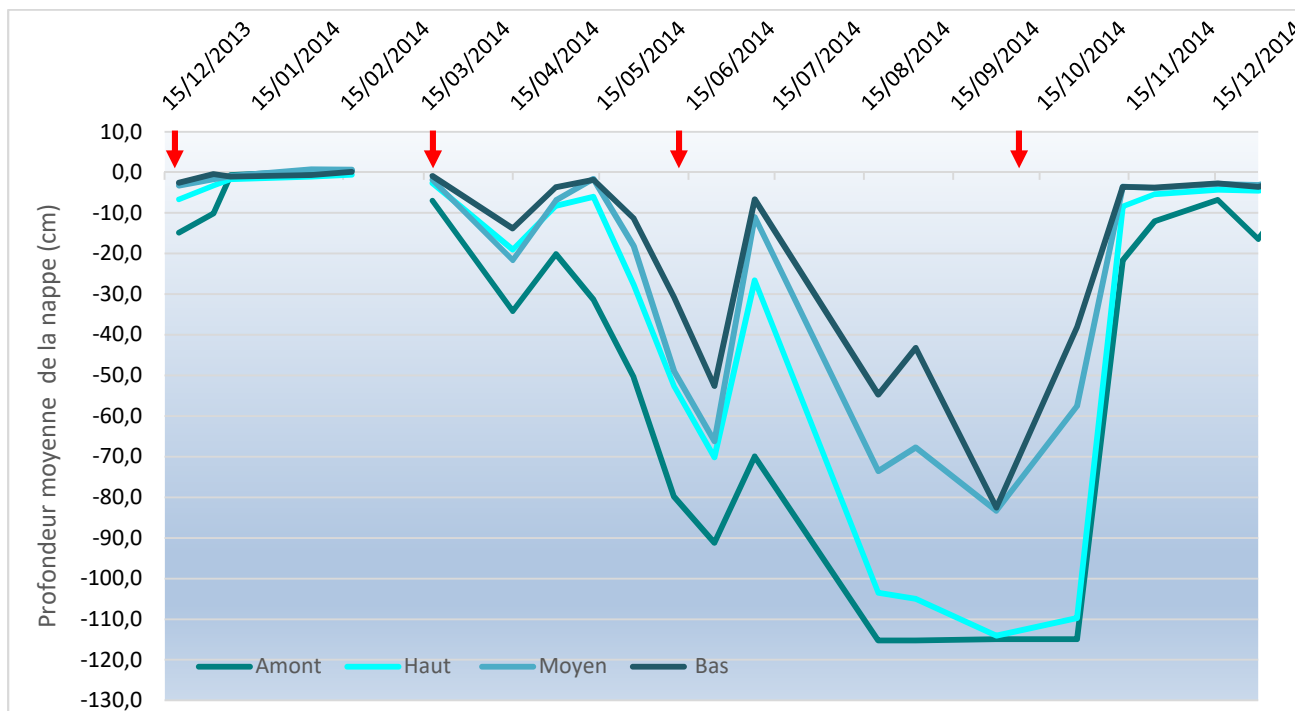
Figure 22 Évolution du niveau de nappe sur le site témoin de Coats Carriou en 2014. Les flèches rouges correspondent aux dates de prélèvement d'eau et de sol pour les analyses physicochimiques.

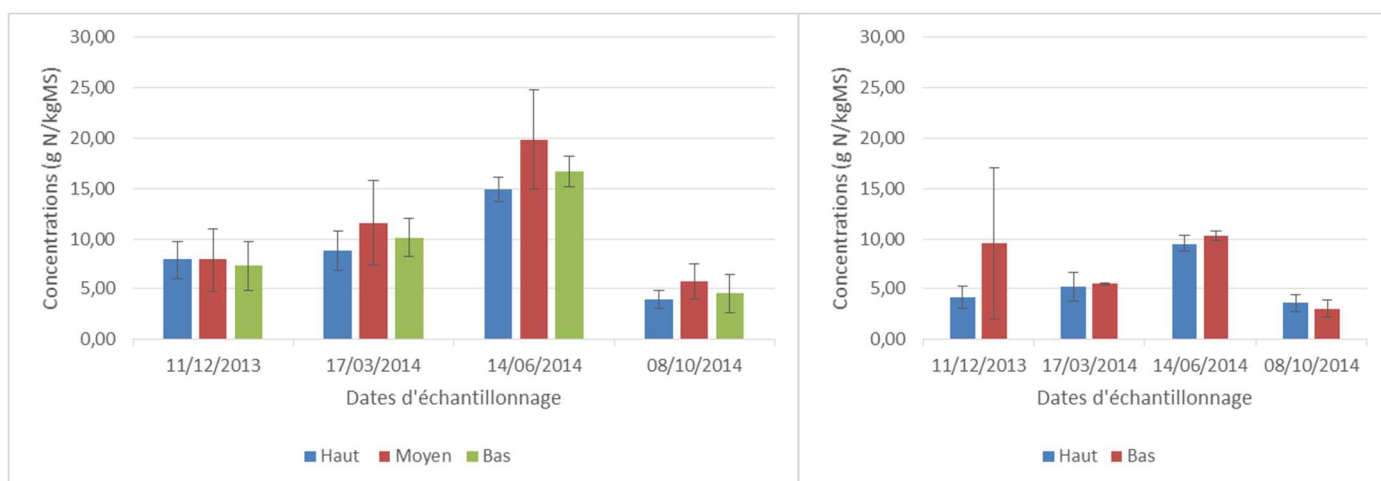
Figure 23 Evolution de la teneur en ammonium du sol au cours de l'année du site à réhabiliter (gauche) et du site témoins (droite)

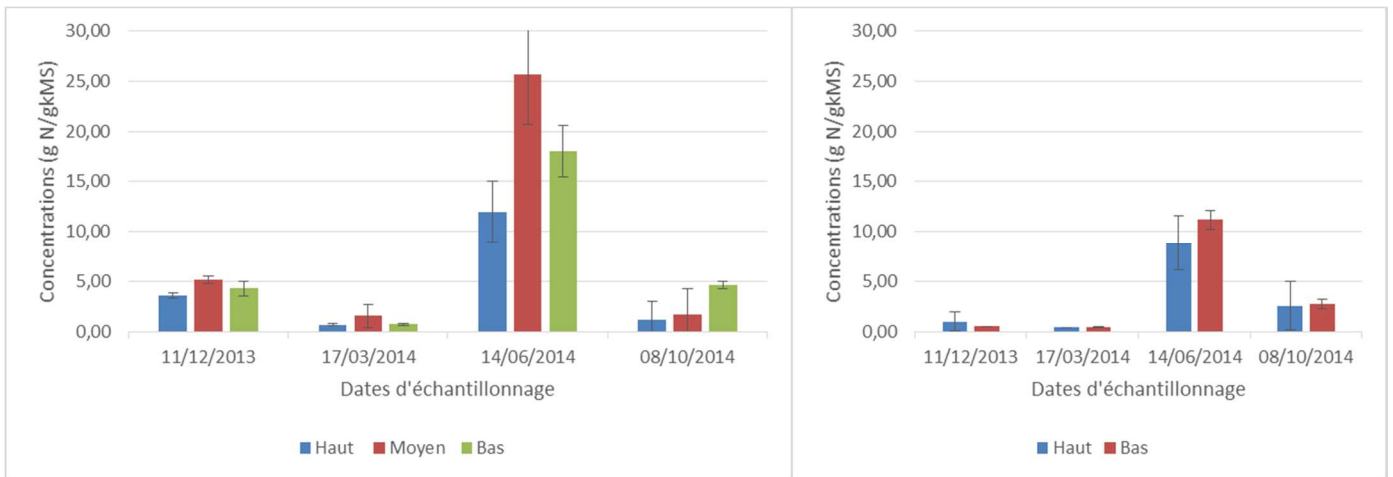
Figure 24 Evolution de la teneur en nitrate du sol au cours de l'année du site à réhabiliter (gauche) et du site témoins (droite)

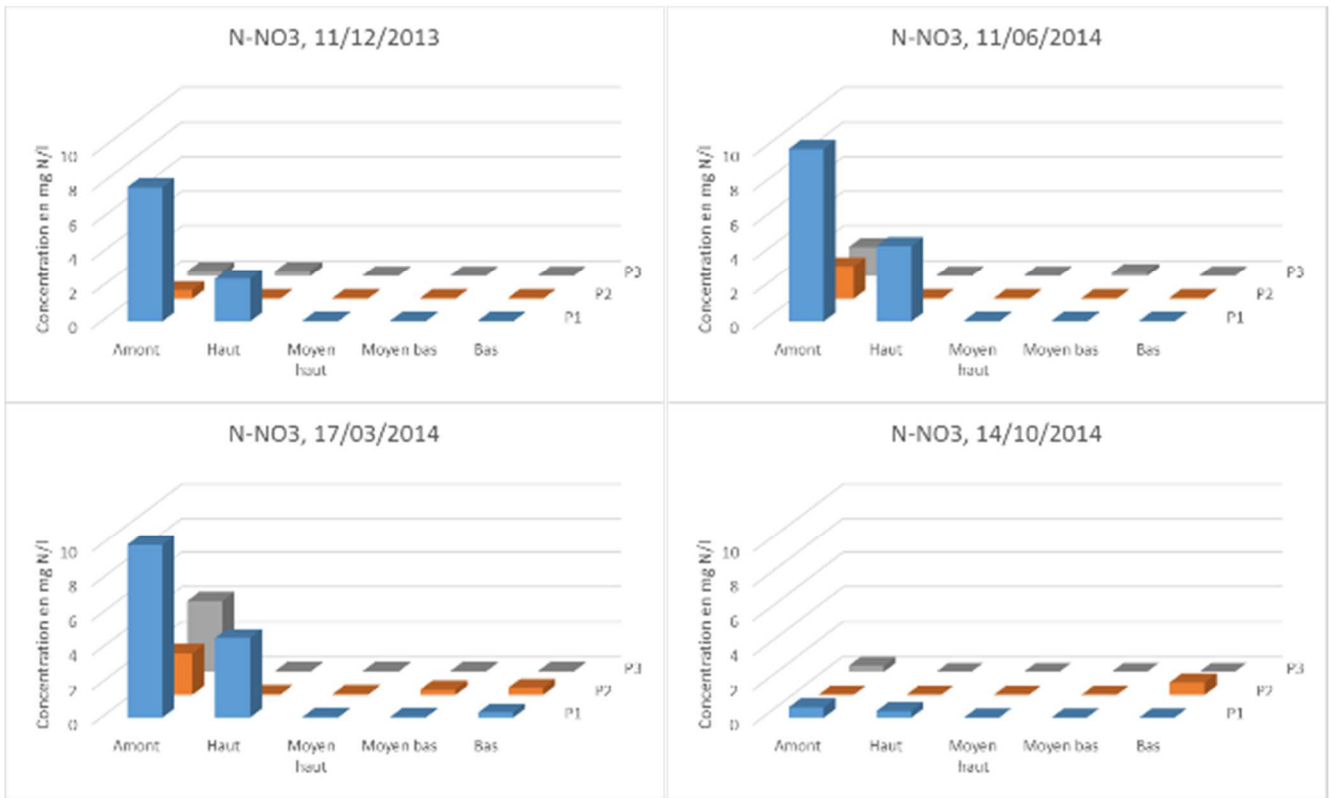
Figure 27 Concentrations en nitrate de l'eau des piézomètres placés entre l'amont et l'aval de la zone humide à réhabiliter

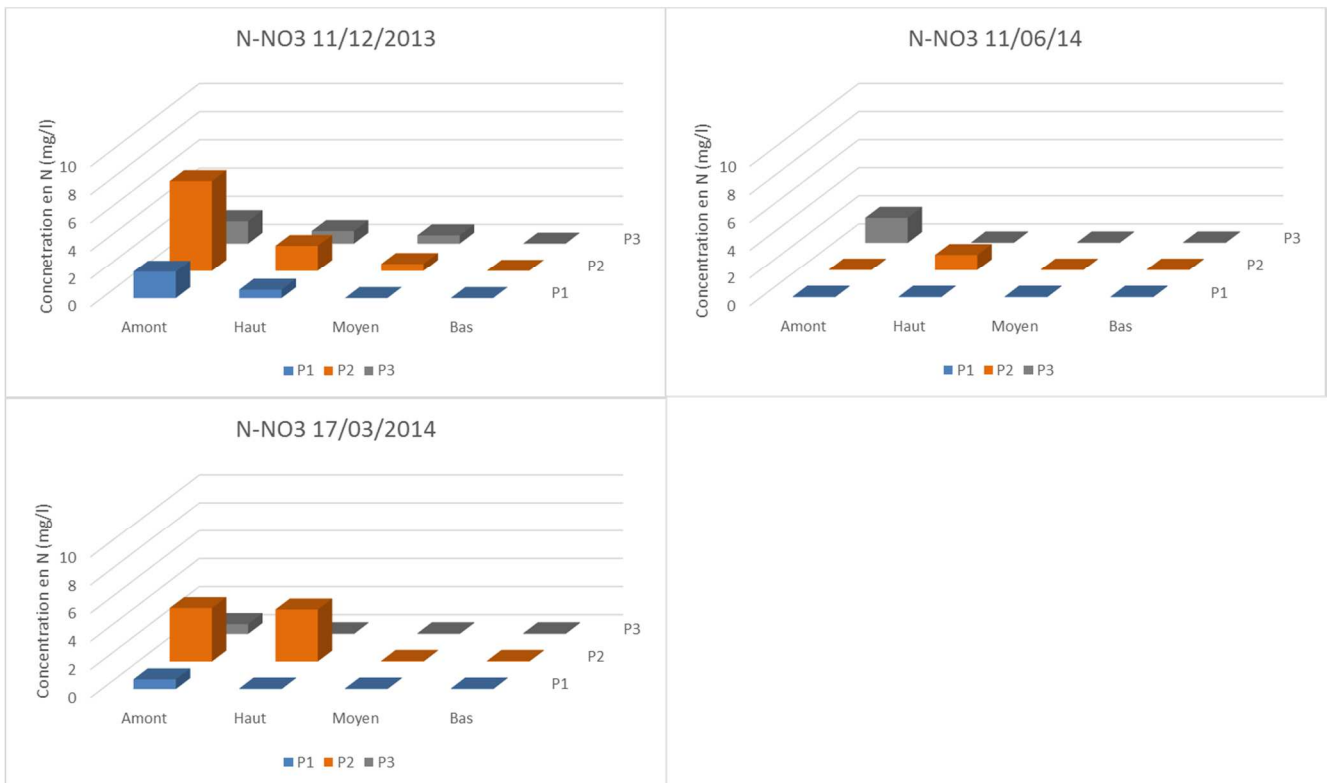
Figure 28 Concentrations en nitrate de l'eau des piézomètres placés entre l'amont et l'aval de la zone humide témoin

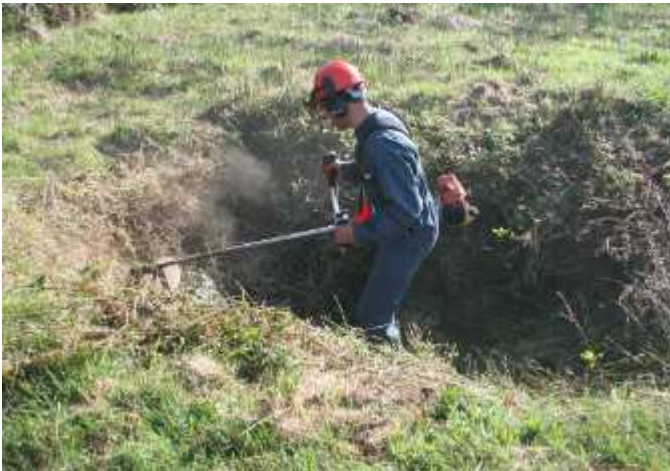
Fauche 10 jours avant travaux

Une fauche rase des berges a été réalisée 10 jours avant les travaux afin de rendre le milieu moins attractif pour le Campagnol. Durant les travaux, l'ensemble des opérations a été réalisée lentement de façon à permettre la fuite des individus. Une personne suit les mouvements de la pelle et repère les animaux découverts ou mis en fuite par le décapage afin de les chasser hors de la zone de travaux, vers le cours d'eau.

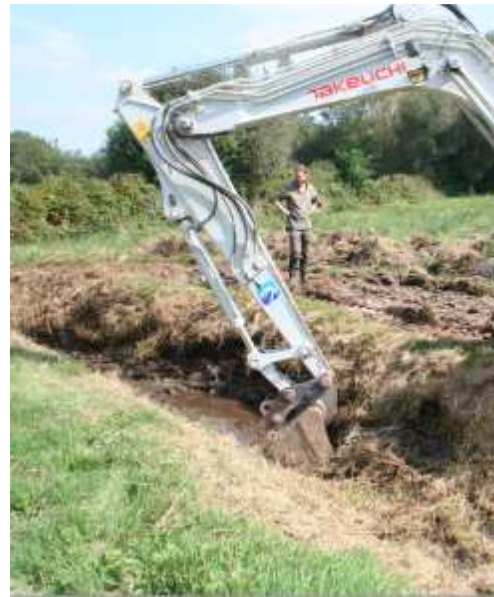
Surveillance attentive des mouvements de la pelle

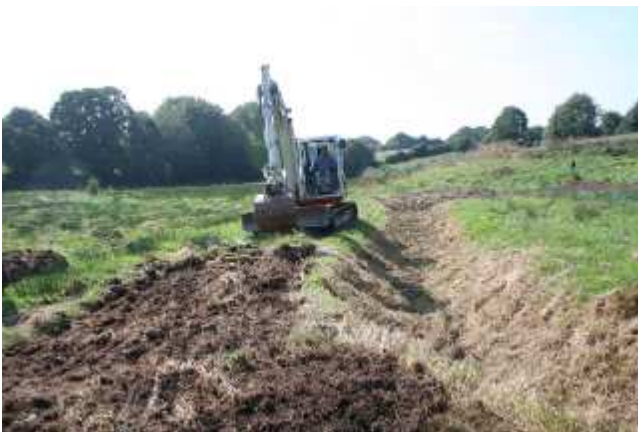
Décapage du haut des berges

Le haut et le bord des berges sont décapés en surface et les matériaux mis de côté. Le fond du fossé dans lequel s'est accumulé une vingtaine de centimètres de vase est ensuite curé afin de gagner en stabilité lors du comblement. La vase est également mise de côté séparément.

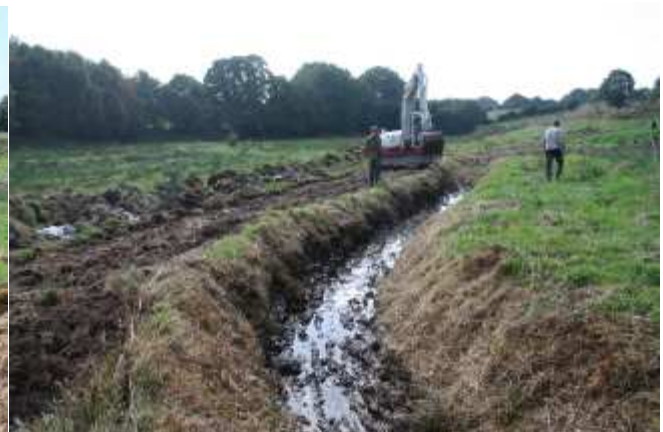
Curage du fond du fossé

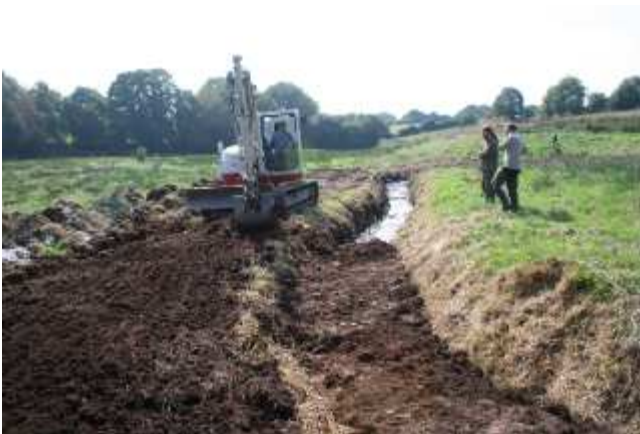
Dépôt des anciens matériaux de curage dans le fossé et léger tassement mécanique

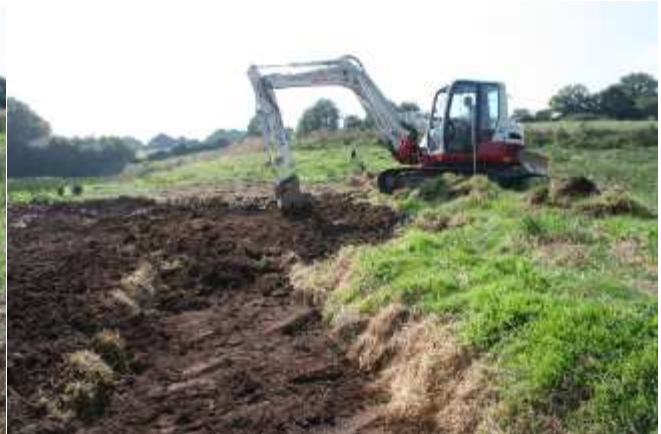
Comblement total du fossé

Les anciens matériaux de curage ayant été déposés sur le côté des fossés lors de leur création, ils sont utilisés pour les combler. Le fossé a été comblé d'amont en aval afin de laisser la possibilité à la faune présente de fuir vers le cours d'eau. Les premières épaisseurs sont tassées à la pelle.

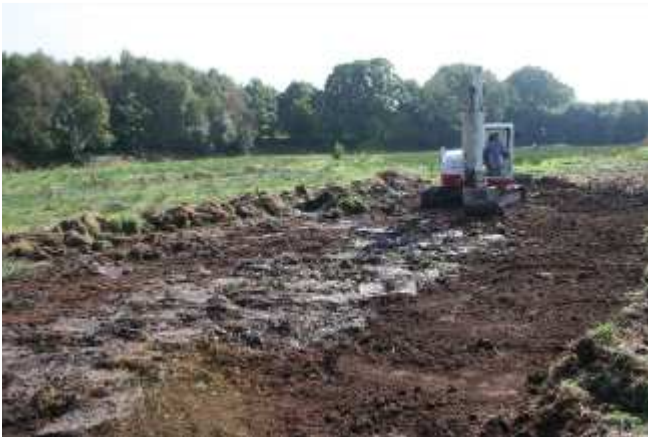
Régalage en surface des boues de curage

Une fois le fossé entièrement comblé, les boues de curage sont reprises et étalées régulièrement en surface. De la même façon, le premier horizon décapé, contenant la végétation et ses racines a été étalé de façon régulière et légèrement lissé afin d'avoir une surface la plus régulière possible pour faciliter l'entretien à venir.

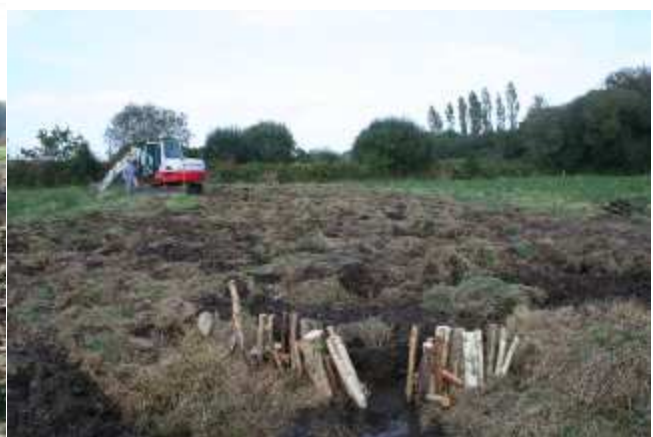
Régalage en surface de l'horizon supérieur

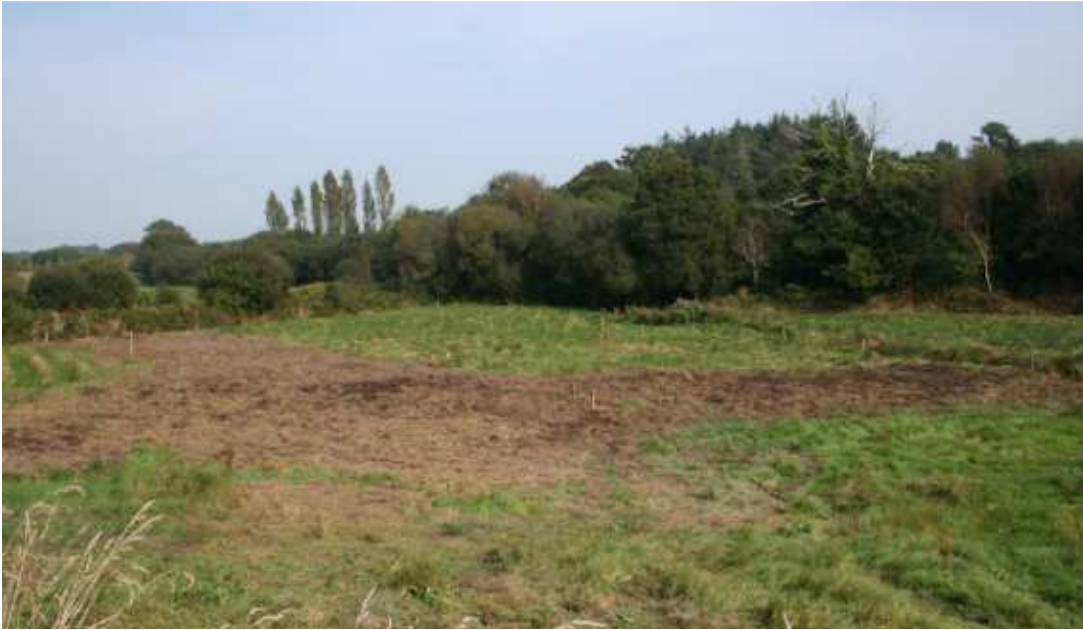
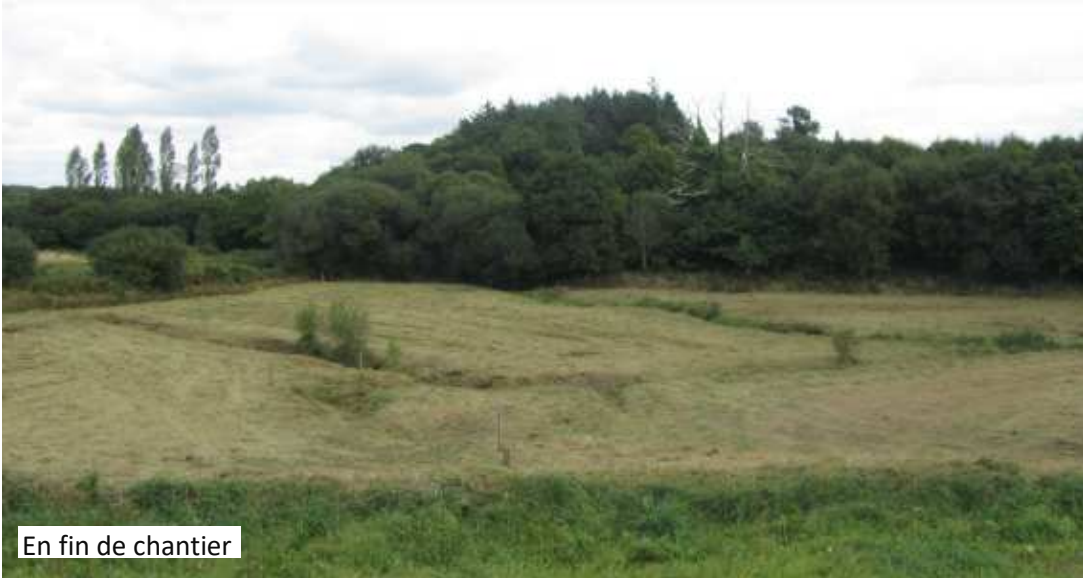
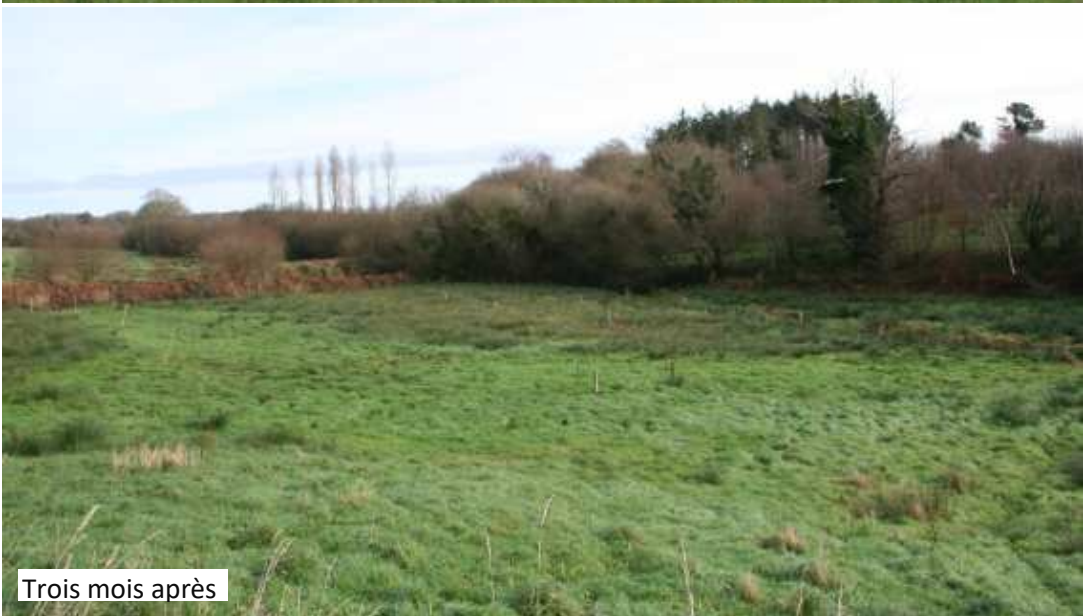
Le fait d'avoir remis en surface le premier horizon décapé a permis une reprise extrêmement rapide de la végétation. La plupart des touffes d'herbe ont repris tel quel et la banque de graines présente a permis une implantation rapide de végétation (principalement de la houlque laineuse) dans les trouées (voir les photos à suivre).

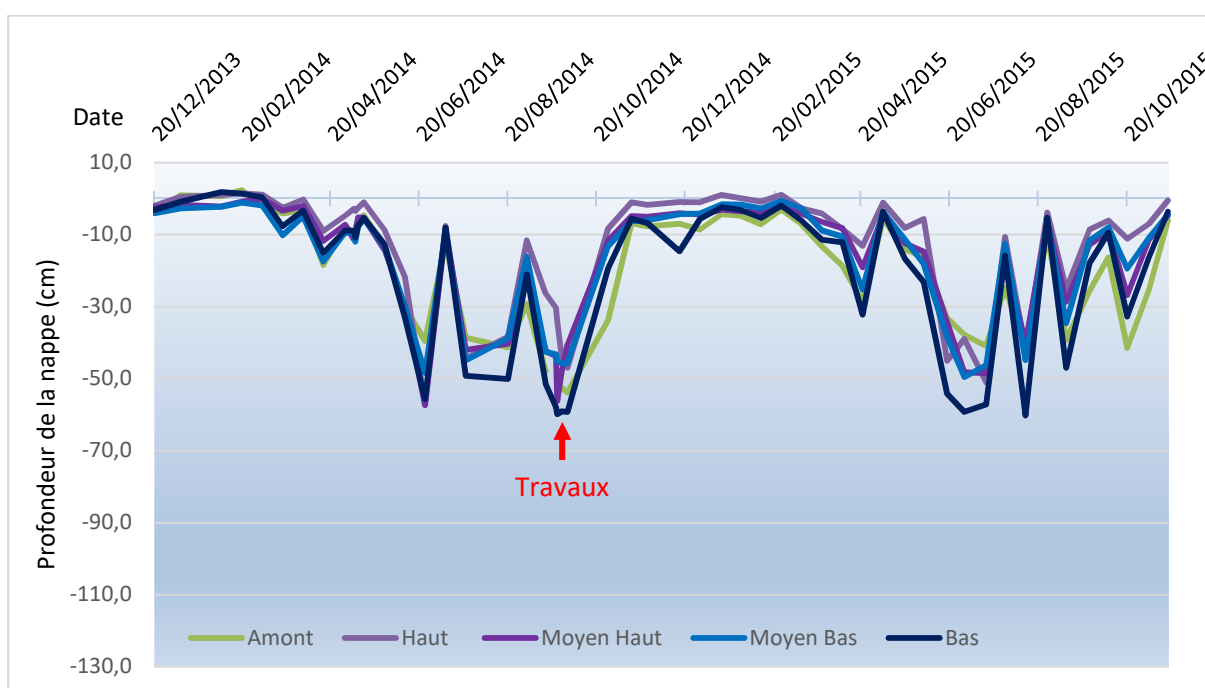
Figure 39. Evolution temporelle du niveau de nappe sur le site pilote de Coat Carriou. Les courbes correspondent à la moyenne du niveau de nappe sur les trois piézomètres d'un même niveau.

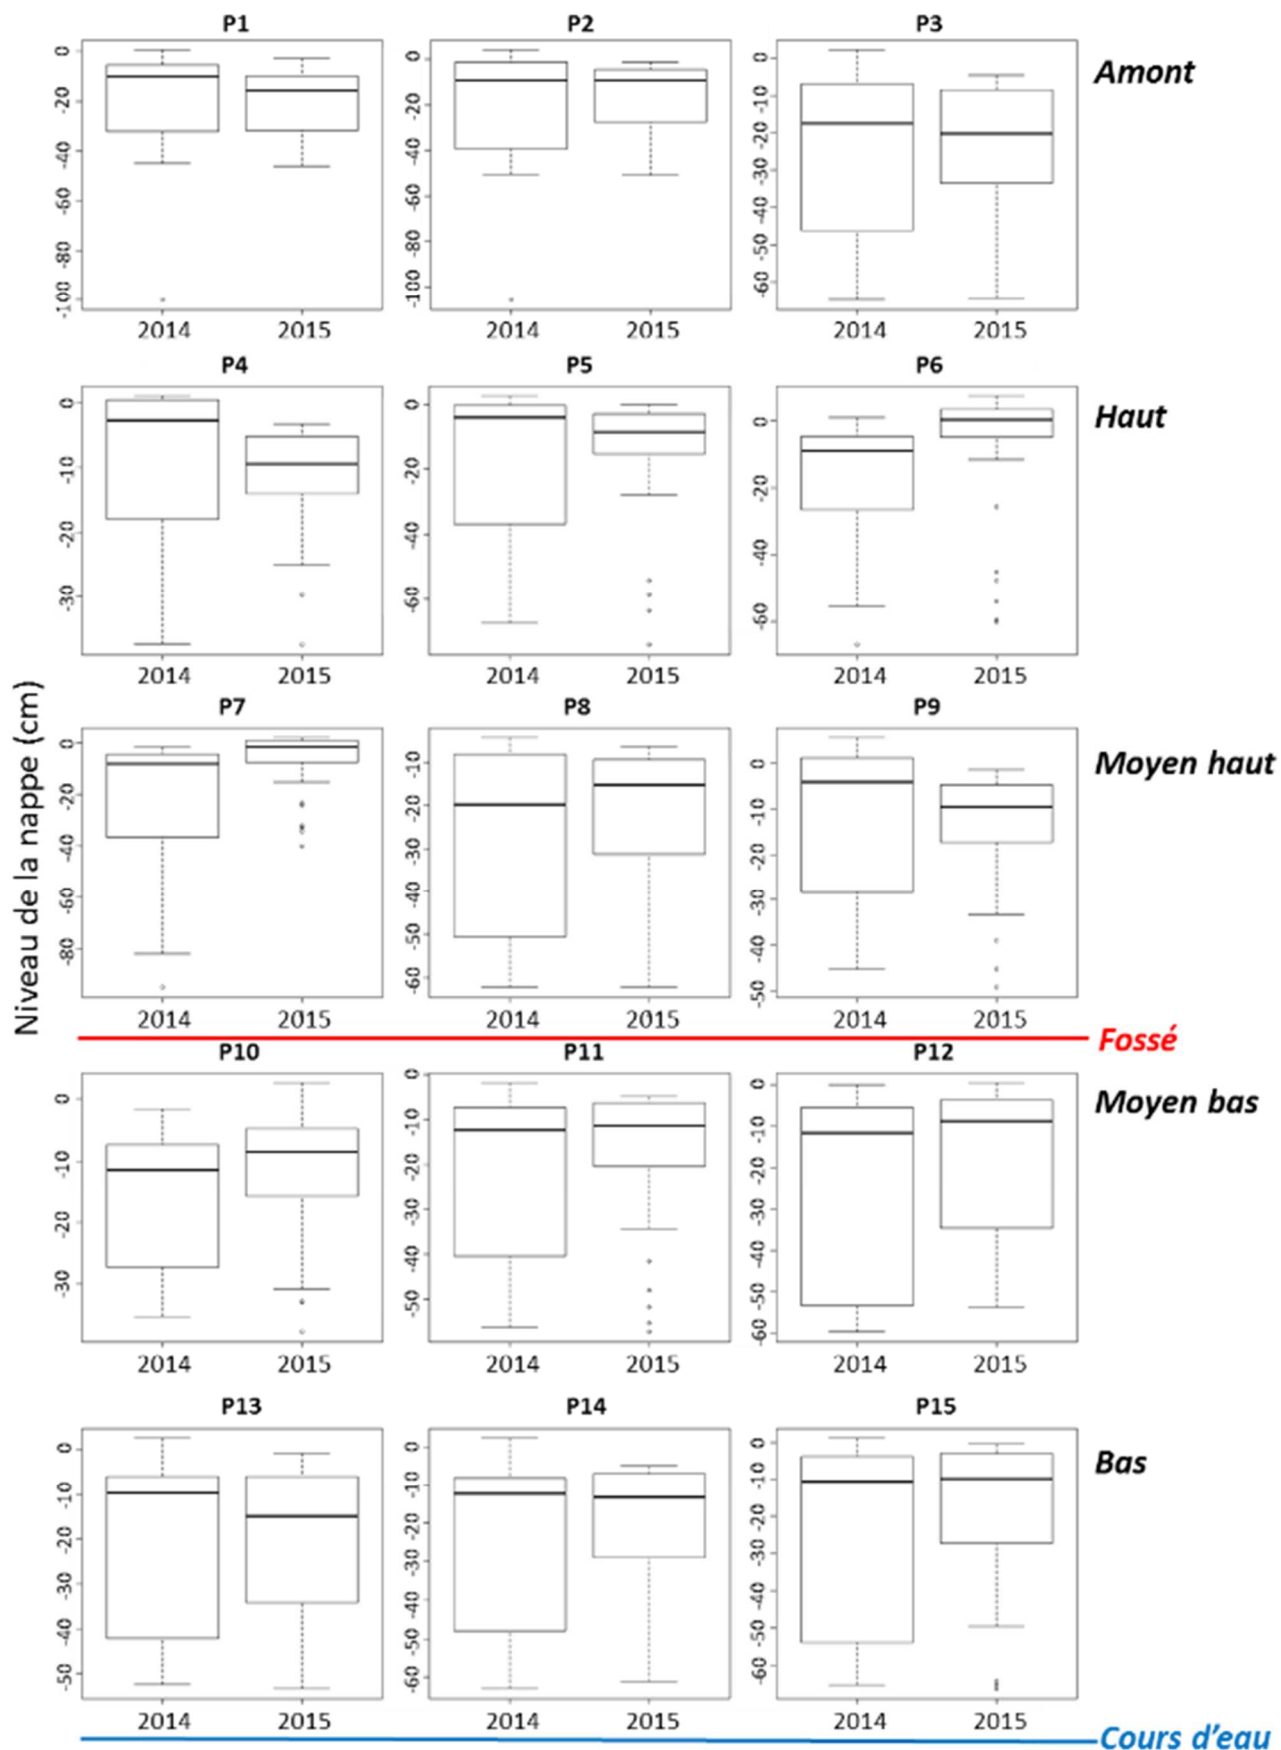
Figure 41 Distribution des niveaux de la nappe dans chacun des piézomètres du site pilote de Coat Carriou avant (2014) et après (2015) travaux

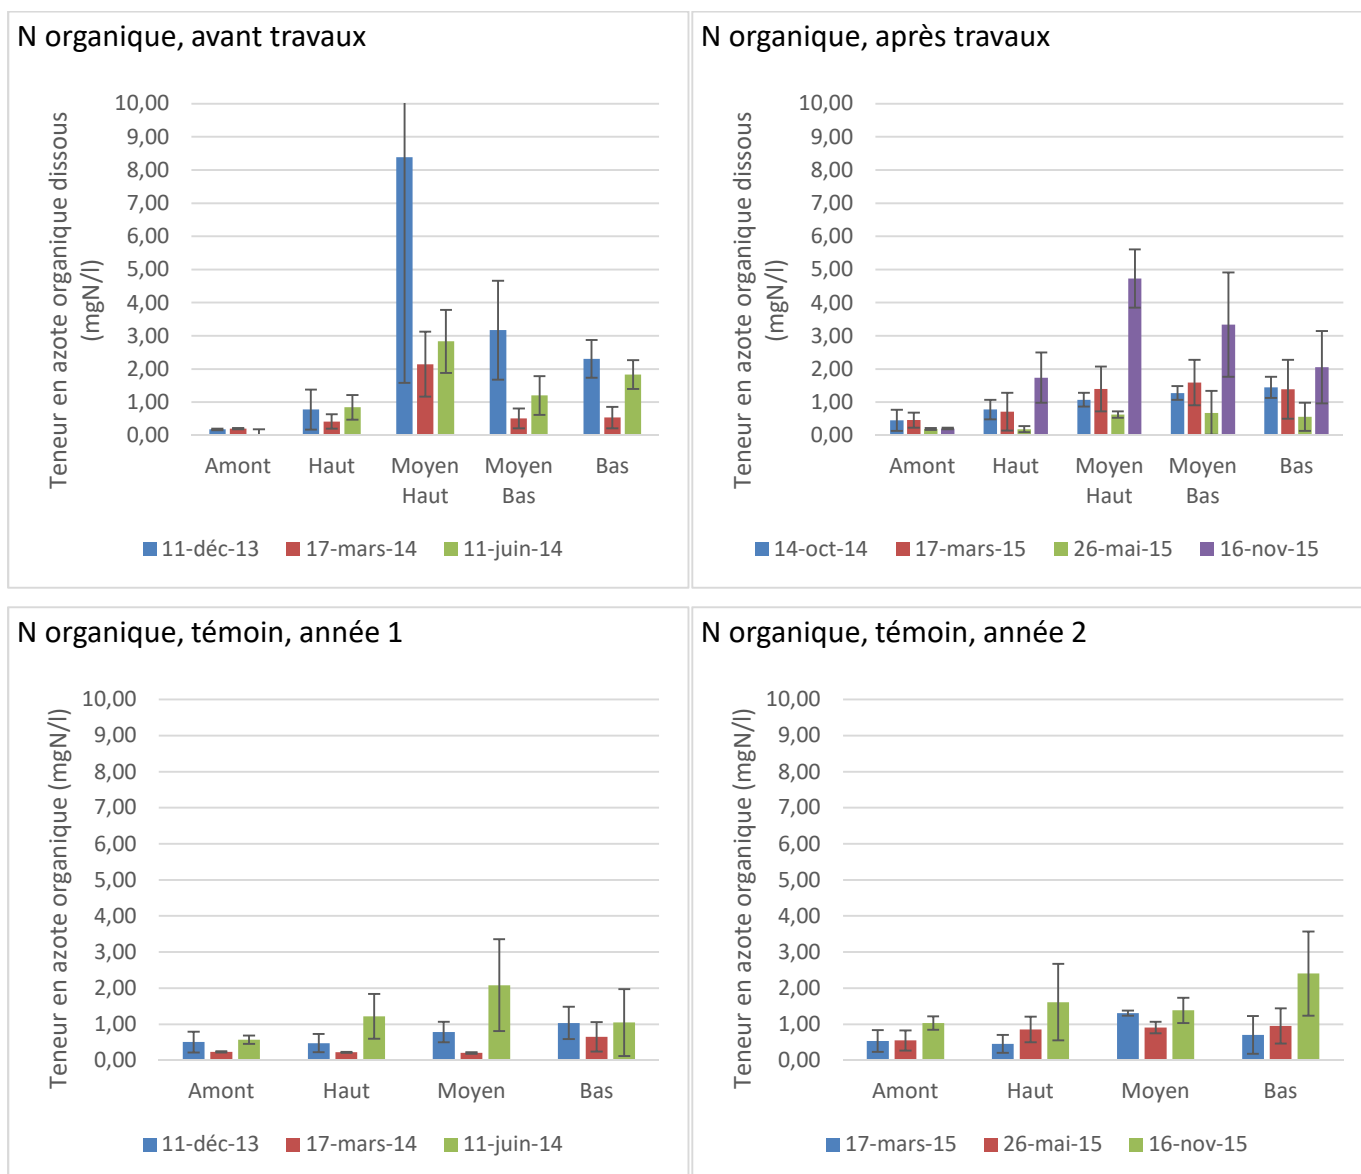
Figure 49 Evolution des concentrations en azote organique dissous dans la nappe au travers la zone humide (moyenne \pm err std, $n=3$), dans les sites pilote (A) et témoin (B), avant (1) et après (2) travaux. Les lettres différentes marquent les différences significatives des concentrations moyennes entre piézomètres des différents niveaux pour une même date.
