SUPPRESSION DE FOSSÉS DE DRAINAGE SUR UNE PRAIRIE HUMIDE (2014)

SITE PILOTE DE COAT CARRIOU (29)

RÉSULTATS DES SUIVIS POST-TRAVAUX (2015-2019)

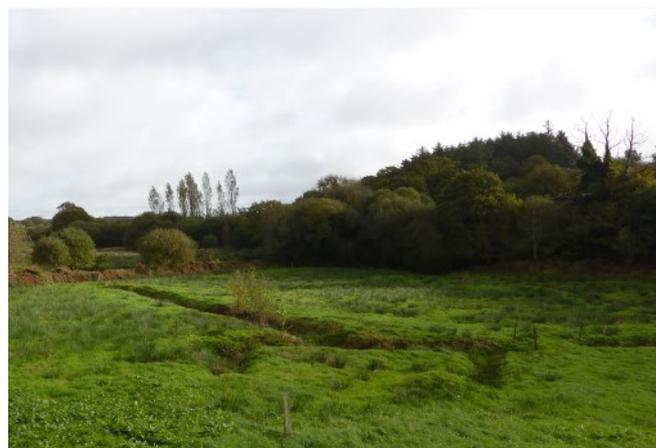
La prairie était drainée par un réseau de larges fossés ayant une profondeur comprise entre 80 cm et 1m20. Deux des fossés drainaient directement une source en flanc de coteau et l'autre en bas de pente réceptionnait les eaux de la résurgence de nappe du coteau.

Site avant travaux montrant le réseau de drainage. La source est localisée au premier plan à gauche.

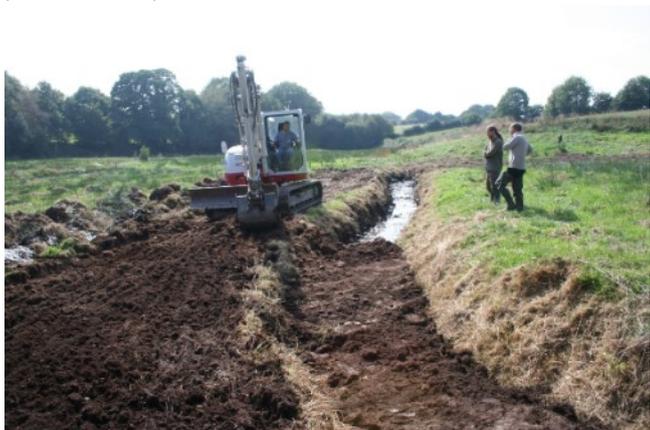
Comblement des fossés de drainage

Le comblement des fossés a été réalisé à l'aide d'une pelle 8 tonnes sur chenilles larges. Les anciens matériaux de curage déposés sur les berges ont été placés dans le fond du fossé préalablement curé pour gagner en stabilité. Les vases de curage ont été replacées en surface du fossé comblé, puis l'horizon végétal décapé préalablement.

Le travail de comblement des fossés a été précédé d'une fauche (10 jours avant travaux), afin de rendre le

milieu peu attractif pour l'espèce. En début de chantier, un décapage lent, par petites épaisseurs de la couche supérieure du sol comportant la végétation, a été réalisé d'aval en amont pour laisser du temps aux petits mammifères de fuir.

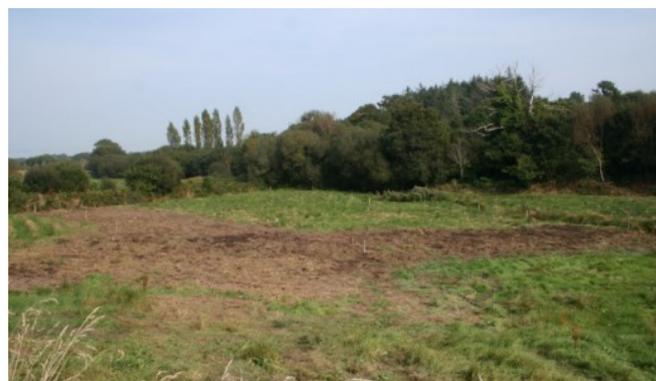
Site en fin de chantier

Les travaux ont été réalisés en régie en septembre 2014 et ont duré 2 jours. Ils ont mobilisé un conducteur d'engins et le technicien zones humides durant toute la durée du chantier. Un chargé d'étude du Groupe Mammalogique Breton (GMB) était également présent pour superviser les mesures d'évitement de destruction du Campagnol amphibie.

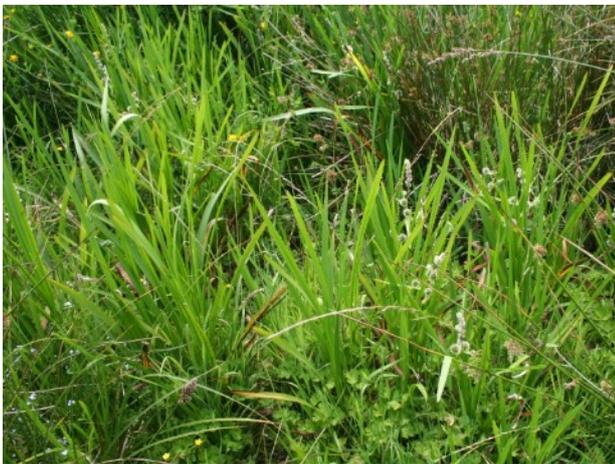
Rubanier (*Sparganium erectum*) poussant en bordure de l'ancien fossé.
