05 SUPPRESSION DE REMBLAI

KERAVILIN

Restauration d'un fond de vallée utilisé pour le dépôt de matériaux

PLOUNÉVEZ-LOCHRIST (29) | BRETAGNE

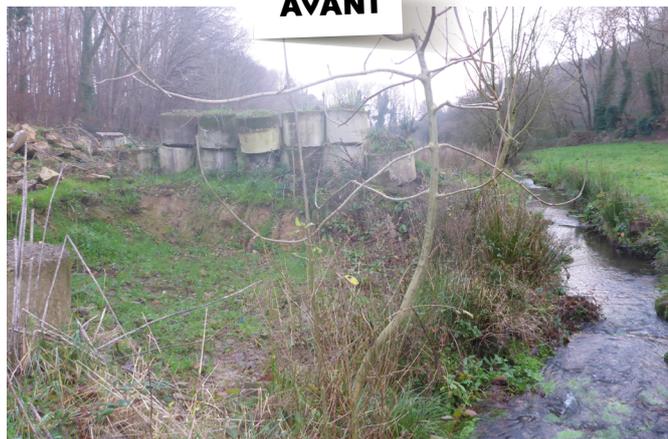
AVANT

Rive gauche : avant les travaux

1 Déplacement de gravats et décapage

- Les différents matériaux stockés sur la zone humide à restaurer ont été déposés en bas de coteau et hors zone humide à l'aide d'une petite tractopelle et d'un petit tracteur équipé d'une remorque.

2 Suppression du remblai

- Suppression du remblai à l'aide d'une petite tractopelle et d'un petit tracteur équipé d'une remorque.

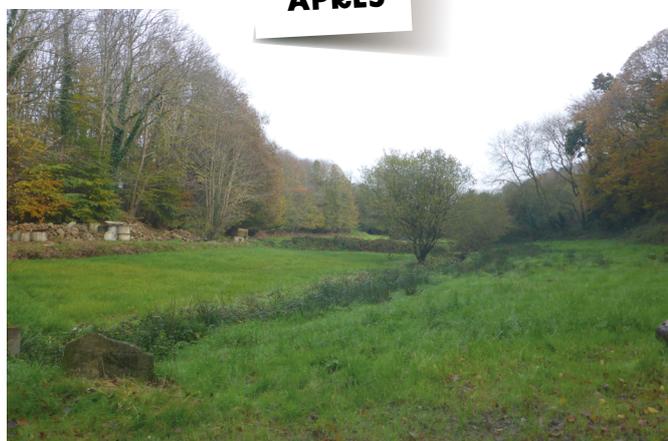
APRÈS

Le site après les deux phases de travaux

Suite aux travaux, le sol de la zone humide reste saturé en surface toute l'année. En 2020, les deux rives, restaurées à des dates différentes, se distinguent au niveau de la flore : la rive gauche du site est occupée par une prairie semée en Ray-grass d'Italie en cours de diversification alors que la rive droite est occupée par une prairie hygrophile eutrophile acidophile peu caractérisée.

Enfin, la suppression du remblai permet à nouveau au cours d'eau de déborder en rive gauche, dont le niveau topographique est plus bas que la rive droite.
