# NEUTRALISATION DE DRAINAGE ENTERRÉ

## LA BLANCHETAIS Restauration d'un cours d'eau et de sa zone humide à l'interface zone urbaine et zone cultivée

ORGÈRES (35) | BRETAGNE

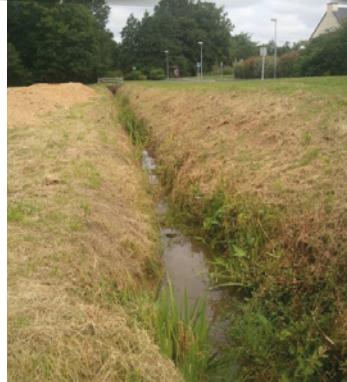
### AVANT TRAVAUX (2014)

Sur 300 mètres de linéaire, cette portion du ruisseau a subi dans les années 80 des travaux de rectification et de recalibrage, le but étant de linéariser son tracé et de drainer la parcelle agricole adjacente. Des drains enterrés sont directement connectés au cours d'eau. De plus, 300 mètres de haies ont été supprimées sur la rive gauche, et le ruisseau rectifié se

situe à 20 mètres des habitations les plus proches. Le lit mineur est très pauvre en habitats et surdimensionné (largeur et profondeur trop importantes). En conséquence, le cours d'eau ne peut pas déborder dans son lit majeur et cela entraîne l'érosion des berges. Enfin, cette portion présente des valeurs en phosphore réactif soluble et en carbone organique dissous plus élevées ainsi qu'un taux d'oxygène dissous plus faible que sur la partie boisée amont du cours d'eau.

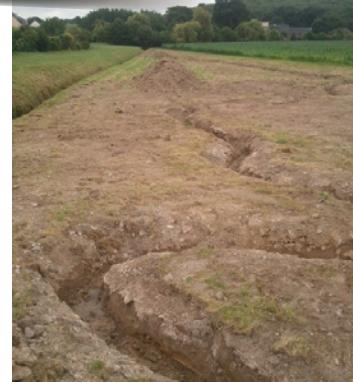
### PENDANT TRAVAUX (2014)

- Deux buses présentes sur l'ancien cours d'eau sont retirées.
- Remise du cours d'eau dans son talweg sur 300 mètres de linéaire à l'aide d'une pelleteuse de 12 tonnes et d'un dumper. La différence d'altitude entre l'ancien et le nouveau lit (cote du terrain naturel) est d'environ 1 m.
- Reméandrage du nouveau lit, avec un linéaire accru de 26 % et un coefficient de sinuosité passant de 1 (rectiligne) à 1,17 (sinueux). Sur la partie médiane et aval, la forme des méandres est plus marquée (en « fer à cheval ») afin de diversifier les habitats et les écoulements.
- Comblement de l'ancien lit avec de la terre végétale en partie issue des travaux.

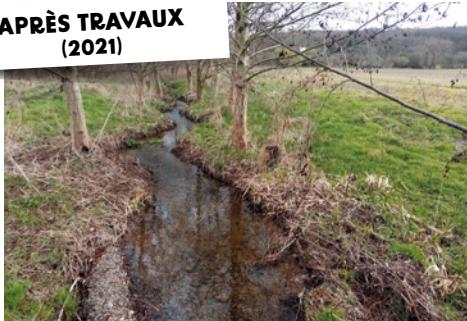
### APRÈS TRAVAUX (2021)

Six ans après la restauration, le cortège floristique a évolué vers celui d'une prairie humide avec 7 espèces indicatrices de zone humide (taux de recouvrement de 99 %).
