LE MATZ

Neutralisation de drainage en zone humide comme mesure compensatoire à l'aménagement d'une 2x2 voie

MARTIGNÉ-FERCHAUD (35) | BRETAGNE

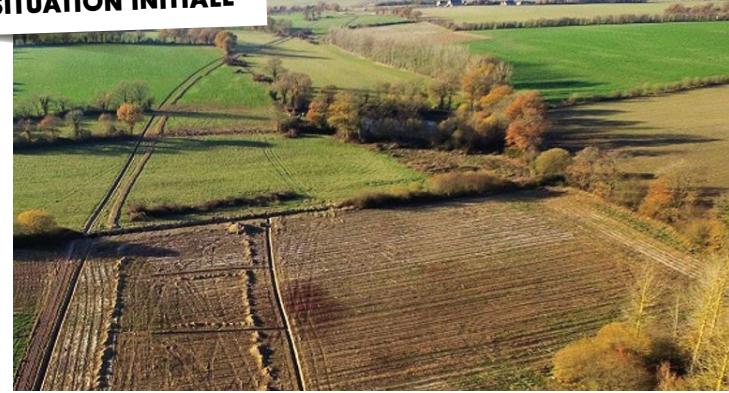
SITUATION INITIALE

situe dans un contexte rural. Ce site présentait un potentiel intéressant, notamment en raison de la présence d'un réseau de drainage agricole important.

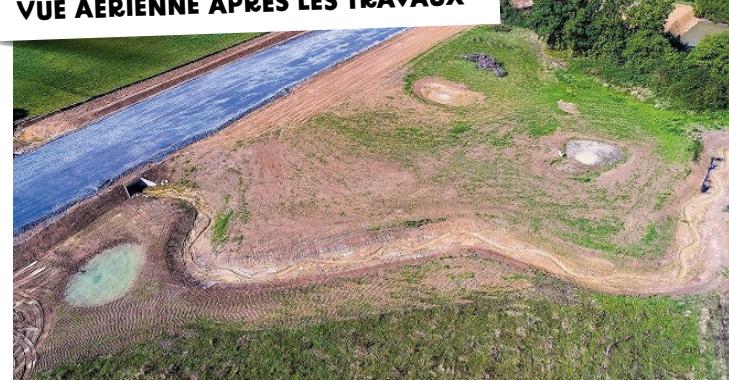
VUE AÉRIENNE APRÈS LES TRAVAUX

Mise en œuvre : Création d'un lit emboité sinueux à travers la parcelle en lieu du lit rectiligne encaissé.

Mise en œuvre : 1 200 m² de dépressions et une mare de 100 m² ont été creusées au bulldozer.

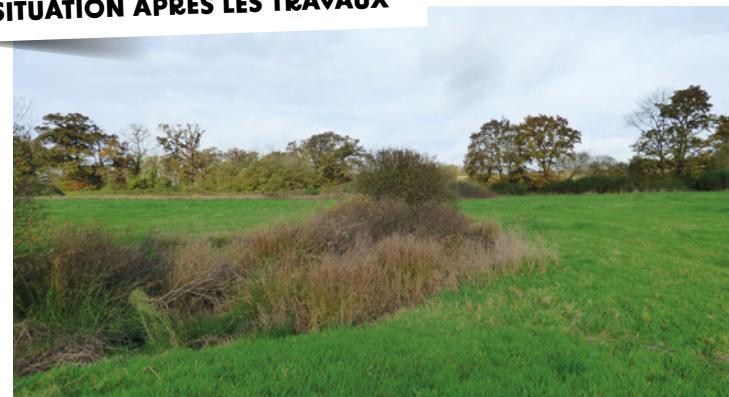
SITUATION APRÈS LES TRAVAUX

Difficultés techniques : l'agriculteur n'ayant pas fourni le plan de récolelement des drains, il a été difficile de tous les trouver. Le passage sous la route ne permettant pas l'aménagement d'un cours non encaissé, le calage des niveaux du cours d'eau a été contraint. Un lit emboîté a alors été réalisé, garantissant une concentration des écoulements à l'étiage et une zone limitée de débordement. L'effet drainant par rapport à la zone humide reste effectif. Des difficultés ont aussi été rencontrées pour trouver un agriculteur intéressé par la fauche du site dans un contexte alentour céréalier.
