**RESTAURATION DE LA CONTINUITÉ ÉCOLOGIQUE D'UN COURS D'EAU ET  
RECONNEXION LATÉRALE À LA ZONE HUMIDE (2016)**

**SITE PILOTE DE CORROAC'H, PLOMELIN (29)**

EVOLUTION DU SITE 3 ANS APRES TRAVAUX

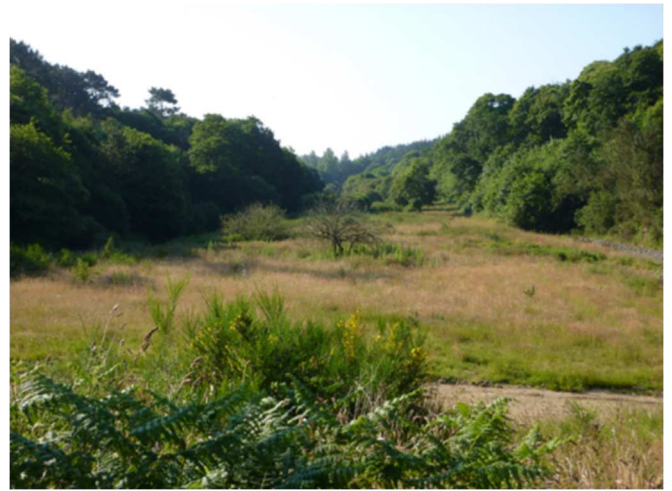
*Site avant travaux : on ne voit plus la pisciculture, enfouie sous le remblai semé en prairie mésophile*

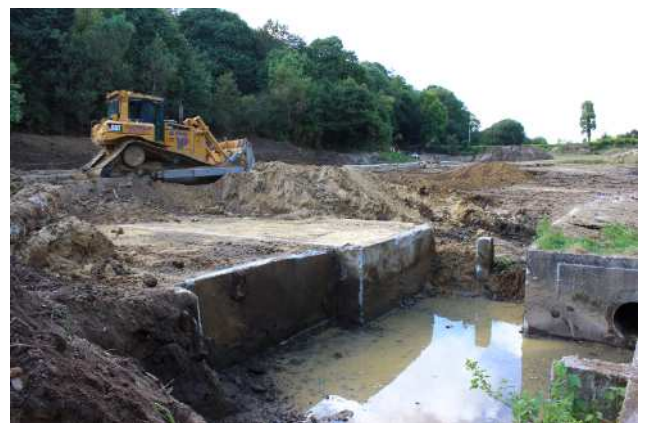
*Suppression du remblai et des bassins de la pisciculture*

L'ensemble du remblai apporté suite à l'arrêt d'activité de la pisciculture a été enlevé, ainsi que l'ensemble des ouvrages de production et infrastructures, dans le but de retrouver le niveau du terrain naturel. La hauteur de remblai évacuée était de 1,70 m en moyenne (entre 50 cm et 2 m 50) sur l'ensemble de l'emprise de l'ancienne pisciculture et représentait un volume de 9 750 m<sup>3</sup>.

Certains bassins étant plus profonds que le niveau du sol souhaité (sous le niveau du cours d'eau), la terre saine du remblai a été utilisée pour remodeler le sol et retrouver le niveau du terrain naturel après la déconstruction. Le lit mineur du cours d'eau a été tracé dans la zone humide reconstituée selon un tracé proche de son lit historique. L'ensemble des travaux a été

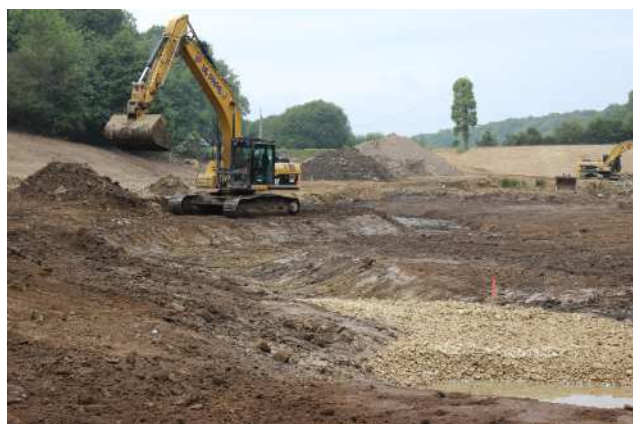
*Reconstitution du sol de la zone humide et du lit du cours d'eau*

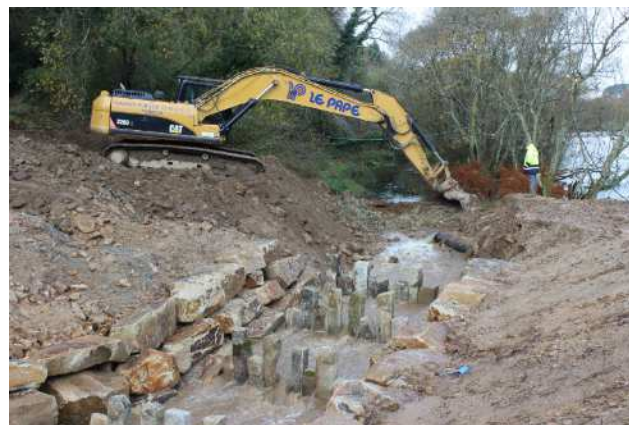
*Déconnexion du cours d'eau du plan d'eau en amont de la rampe rugueuse*

Le cours d'eau Corroac'h qui se mélangeait à l'étang a été déconnecté du plan d'eau en créant une ouverture dans la digue dans l'axe du cours d'eau. Le nouveau lit dans la zone humide représente un linéaire de 180 m et rejoint le bras de déviation à 100 m environ en aval de l'ancienne passe à poissons.

L'ouverture dans la digue du plan d'eau crée une différence de niveau de 3 m environ entre l'amont et l'aval qui a été compensée par la mise en place d'une rampe rugueuse de 60 m de long avec une pente de 5% maximum composée de 20 seuils successifs.
