## SUPPRESSION DE REMBLAI

## PENN AR STANG

## Suppression de remblai en entrée d'agglomération sur prairie para-tourbeuse

LOGUIVY-PLOUGRAS (22) | BRETAGNE

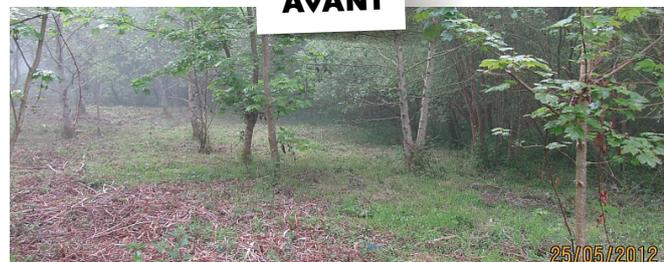
État initial mai 2012

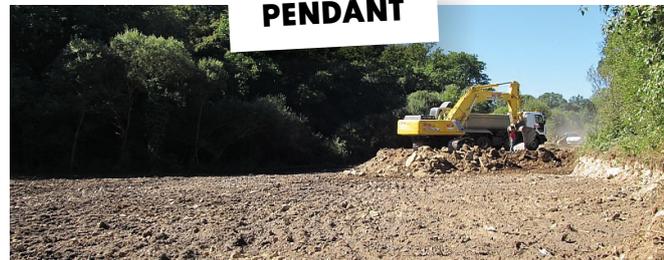
Extraction des remblais

- Diagnostic géotechnique et sondage à la tractopelle ;
- Déboisement préalable de la zone de remblai ;
- Extraction de 7 000 m<sup>3</sup> de remblai (pelle + camion benne) ;
- Entretien de la ripisylve ;
- Utilisation marginale d'un godet cribleur sur pelle pour supprimer les reliquats de remblai et dépierrer la parcelle.

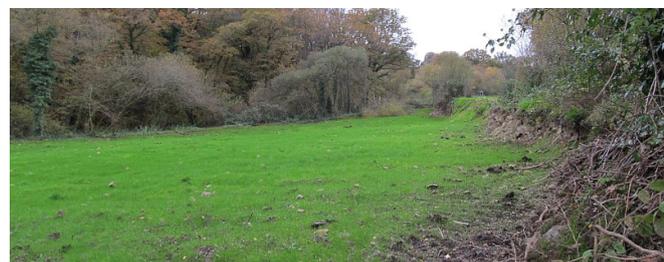
Après semis hydraulique novembre 2013

- Engazonnement (des parcelles terrassées) avec un mélange spécifique graines-cellulose-nutriments : 30 % Ray Grass Anglais ; 15 % Fétuque élevée ; 15 % Fétuque rouge ; 10 % Fétuque ovine ; 5 % Paturin commun ; 5 % Agrostide ; 10 % Lotier corniculé ; 10 % Minette (Luzerne).

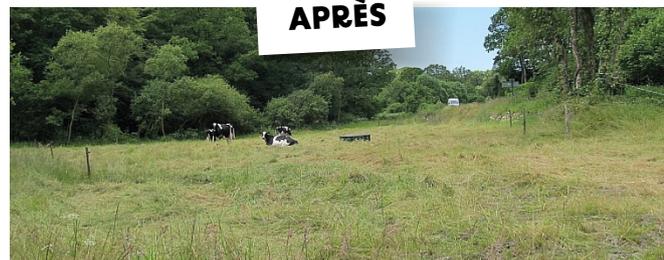
Juin 2014

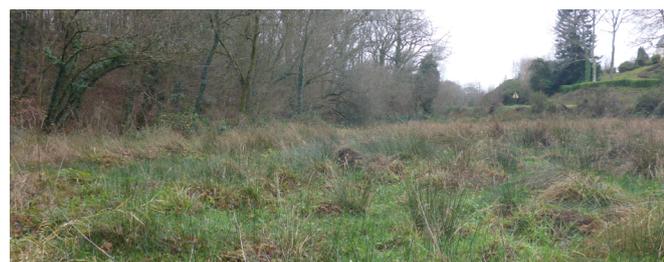
Juillet 2015

En mars 2015, présence de pontes de grenouilles rousses, de tritons palmés, de larves de salamandres tachetées et d'escargots de Quimper. La majeure partie du site est occupée par une végétation prairiale dominée par des joncs. L'évolution phytosociologique montre un caractère humide bien marqué. Le site restauré pose des problèmes en termes de gestion, notamment par rapport à sa valorisation agricole (petites parcelles, hydromorphie forte, proximité de la route). La portance des sols est contraignante (périodes d'intervention, type d'engins).
