# 06 SUPPRESSION DE REMBLAI

## LE PONT GUÉRIN

### Suppression de remblai et de lagunes en zone humide

GAËL (35) | BRETAGNE

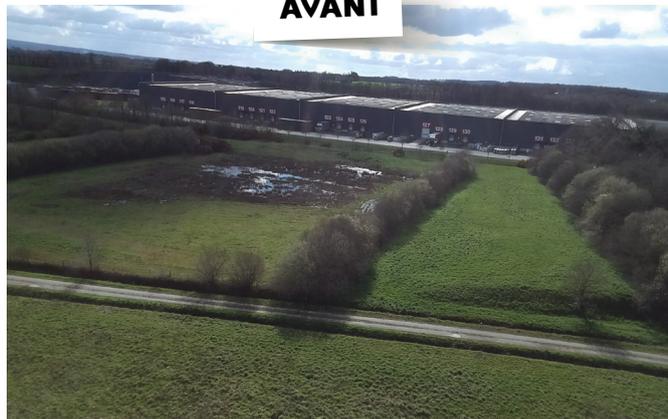
## AVANT

Mars 2019 - Avant les travaux

11 000 t de remblais ont été supprimées par décaissement (utilisation d'un bulldozer) puis évacuées (chargement de semi-remorques à la pelleuse). Cette terre a ensuite été vendue au SMICTOM pour servir à l'enfouissement de déchets. La terre végétale de la zone humide détruite lors des travaux de création du parking a été stockée puis régagée sur le site de compensation après réalisation des travaux de terrassement.

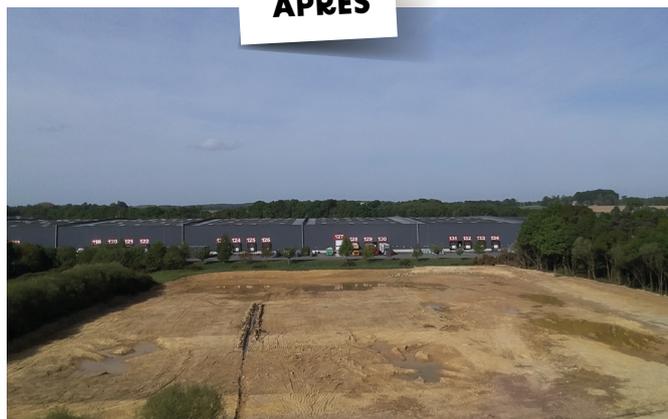
## APRÈS

2020 - Après les travaux

Les côtes topographiques choisies ont été jugées très satisfaisantes et l'apport de terre végétale depuis un site donneur a permis un développement en quelques mois d'une végétation typique de zone humide (85 % des espèces présentes en 2020) et conforme à la végétation cible. Les batraciens et odonates ont colonisé les mares dès la première année. En 2020, le site présentait une grande diversité d'invertébrés dont notamment 18 espèces d'odonates et 11 espèces d'orthoptères.

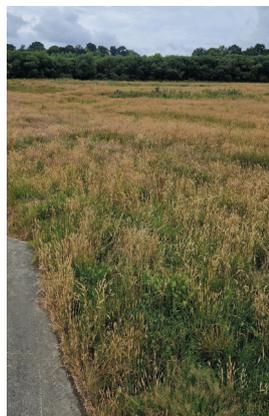
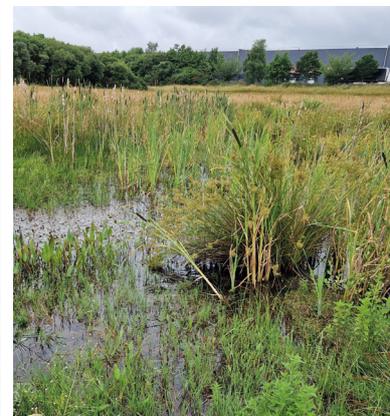
2021 - État d'évolution de la végétation
